재해개요

2020. 3. 7.(토) 16:30경 경기도 평택시 현덕면 소재 토목조경공사 현장에서 재해자가 소나무 등 식재목 7주를 임시 이식장으로 운반하여 식재하는 작업을 완료하고 이동하던 중 진입로 바닥 정지작업을 위해 후진하는 굴삭기(0.6m³) 바퀴에 깔려 사망한 재해임.

재해상황도

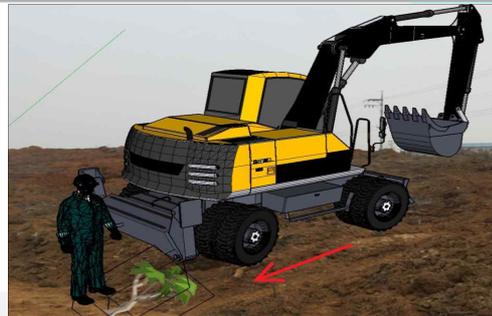
< 재해발생 상황도 >

- 차량계 건설기계 접촉방지 조치 미실시
 - 차량계 건설기계를 사용하여 작업을 하는 경우 굴삭기에 접촉되어 부딪칠 위험이 있는 장소에는 근로자 출입을 금지하거나 유도자를 배치하여 굴삭기를 안전하게 유도하여야 하나 미실시
- 차량계 건설기계 작업계획서 미 작성
 - 차량계 건설기계를 사용하여 작업을 하는 경우 해당 굴삭기의 종류 및 성능, 운행경로, 작업방법 등의 내용을 포함한 작업계획서를 작성하고 이에 따라 작업을 진행하여야 하나 미작성

- 차량계 건설기계 접촉방지 조치 철저
 - 굴삭기에 접촉되어 부딪칠 위험이 있는 장소에는 근로자 출입을 금지하거나 유도자를 배치하여 해당 굴삭기를 안전하게 유도하여야 함.
- 차량계 건설기계 작업계획서 작성 및 준수 철저
 - 해당 굴삭기의 종류 및 성능, 운행경로, 작업방법 등의 내용을 포함한 작업계획서를 작성하고 이에 따라 작업을 진행하여야 함.
