## 재해개요

2020.07.27.(월) 08:55경 서울시 서초구 서초동 소재 업무시설 신축공사 현장에서 해자가 흙막이 가시설 두 번째 단의 우각부 스트리트 밀림방지 부재 설치 작업 중 재해자 작업구간 상부에서 설치 중이던 띠장\*이 하부로 떨어지면서(H=40cm) 재해자 두부를 강타하여 사망한 재해임.

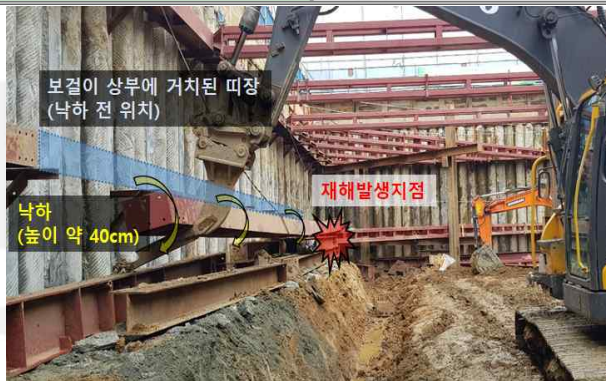
< 재해발생 장소 >

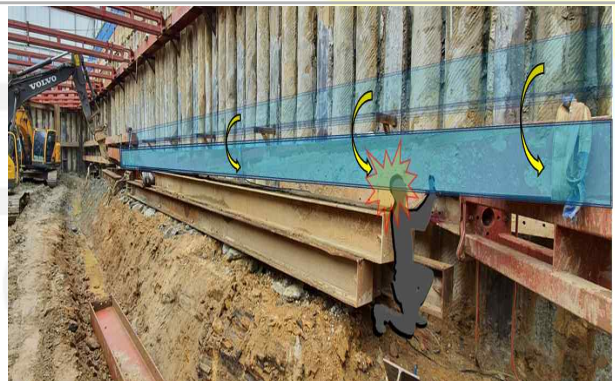
< 재해발생 상황도 >

- 사업주는 흙막이 가시설 등 중량물이 떨어질 위험이 있는 경우 **출입금지구역을 설정** 하고 **출입금지 조치**하여야 하나,
- 출입금지 구역을 설정하지 않고, 출입금지 조치를 하지 않은 상태에서 재해자가 띠장 설치구간 하부로 이동하여 작업 중 떨어지는 띠장에 맞음.

- 사업주는 흙막이 가시설 등 중량물이 떨어질 위험이 있는 경우 **출입금지구역을 설정** 하고 **출입금지 조치**를 하여야 함.

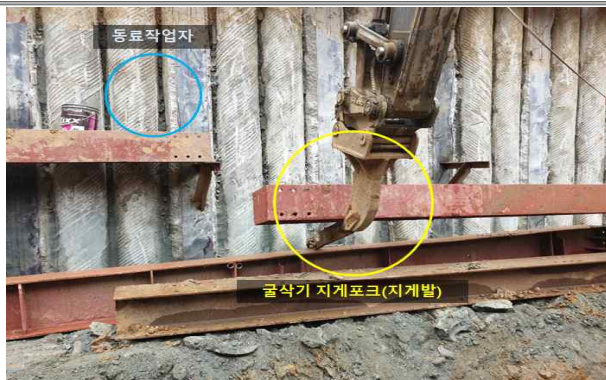
< 굴삭기 지게포크 사용 >

- 굴삭기는 굴착작업 등 주된 용도에만 사용하여야 하나 굴삭기에 지게포크(지게발)를 부착하여 띠장 등 흙막이 가시설을 인양·운반하는 양중기 용도로 사용하던 중 띠장 낙하 사고발생

- 굴삭기는 굴착작업 등 주된 용도에만 사용하여야 함. 다만, 근로자가 위험해질 우려가 없는 경우에는 그러하지 아니함.

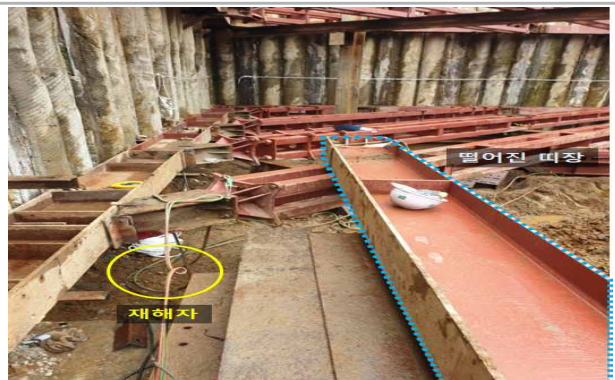
< 낙하한 띠장 모습 >
