# 철골 구조물 위에서 작업 중 떨어짐

## 재해개요

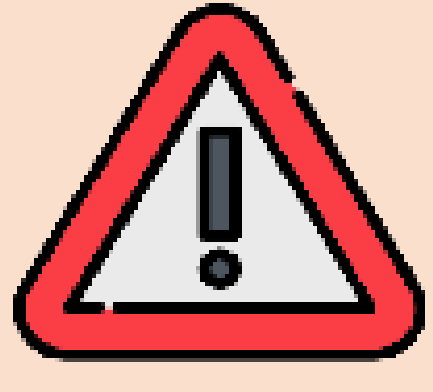
2022.9.4.(일) 12:00경 경기 의정부 소재  
OO근생 신축공사 현장에서 재해자가 철골  
구조물(최상부 C형강\*)을 고정하는 작업 중,  
약 10m 아래 지상 바닥으로 떨어져 사망함.

\* C형강 제원

- (단면규격) 100 x 50mm(가로 x 세로)
- (길이) 10.7m
- (무게) 약 43kg

- (방호조치 미실시) 추락위험장소인 철골 구조물 위의 작업 시 추락방호망 설치 등 방호조치 미실시

- (관리·감독 부재) 현장 관리자의 관리·감독없이 재해자 단독으로 작업이 이뤄져 불안정한 상태를 방치함

- 철골 구조물 위의 작업 시 사고예방을 위해 추락방호망을 설치하거나, 추락방호망 설치가 곤란한 경우 안전대 부착설비를 설치하여 안전대를 걸고 작업하도록 하여야 함

- 사고 위험이 높은 작업에 대한 관리·감독을 충분히 이행하여, 위험요인을 배제하거나 위험 작업을 중지하도록 하는 등의 조치를 하여야 함.

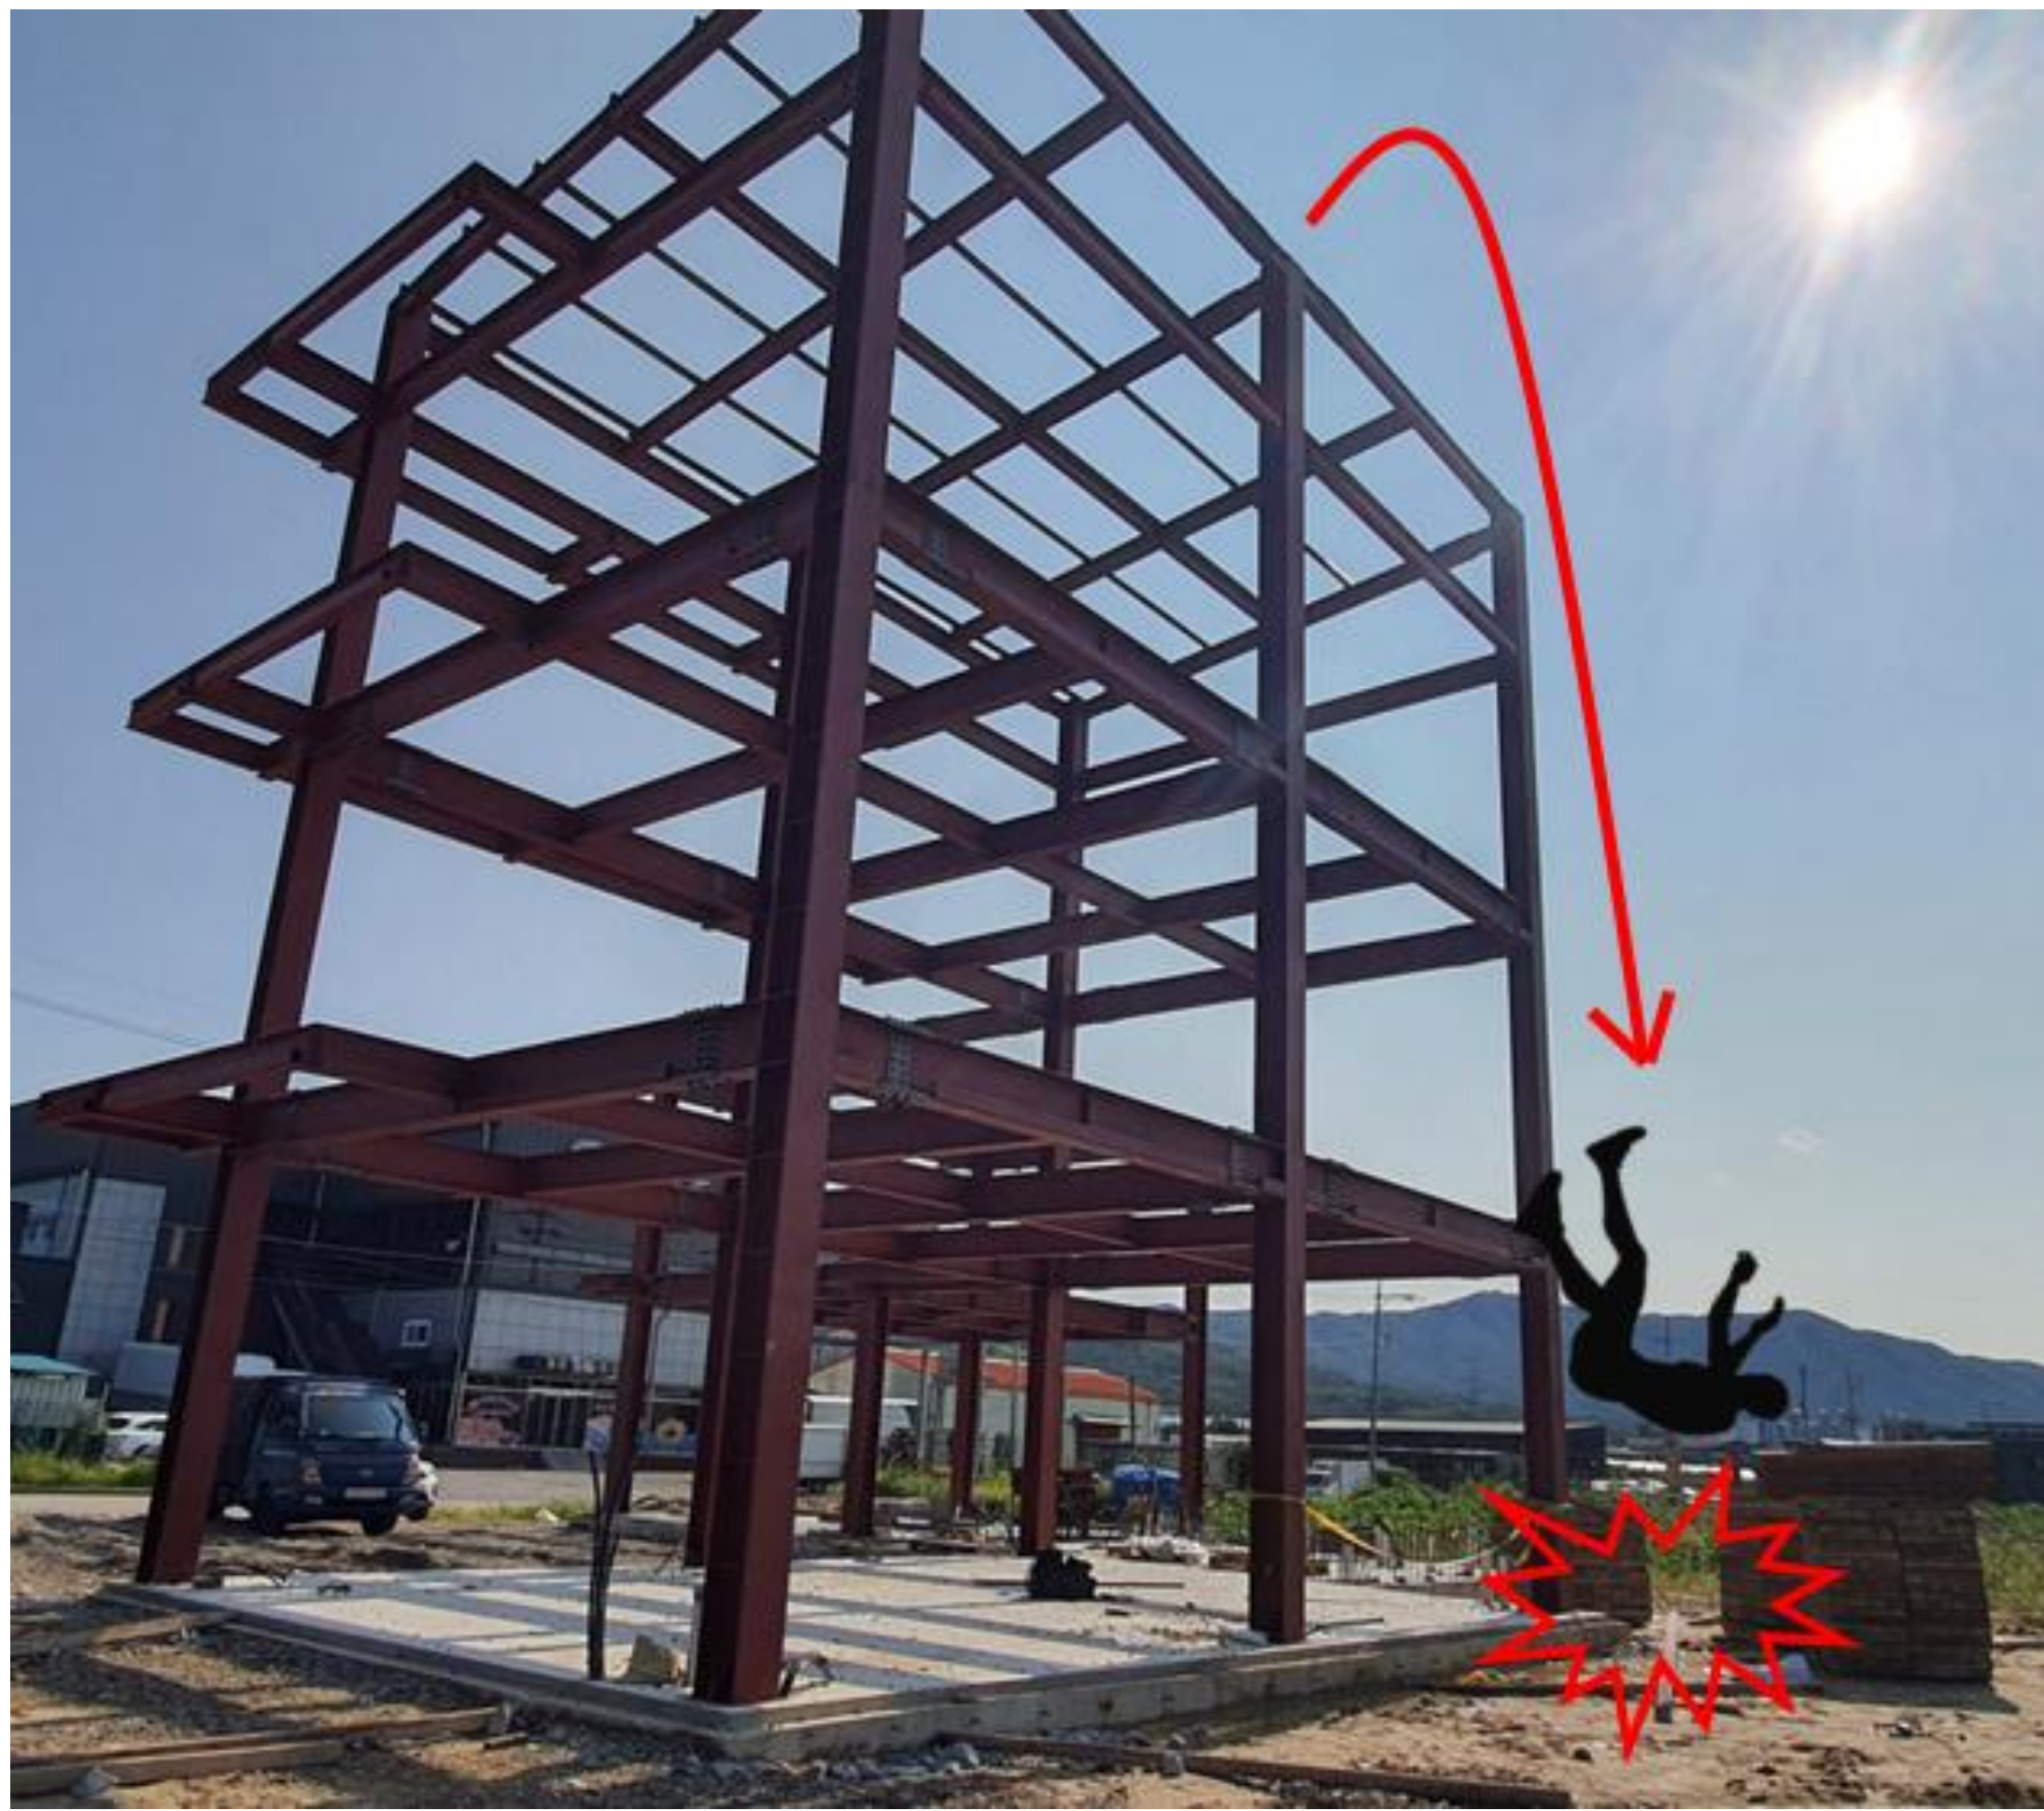
- (정 상) ① 추락할 위험이 있는 장소에서 작업 시 추락방호망 설치 등 방호조치 실시  
② 추락방호망 설치가 곤란한 경우 안전대 부착설비에 안전대를 걸고 작업
- (비정상) ① 추락방호망 등 별도의 안전시설 없이 철골 구조물 위에서 작업  
② 안전대 부착설비 미설치 또는 안전대 등 보호구 미착용 상태로 작업
