운반특장차량 중대재해사례 모음집

화물차량 덮개 씌우는 작업중 로프 파단으로 인한 추락

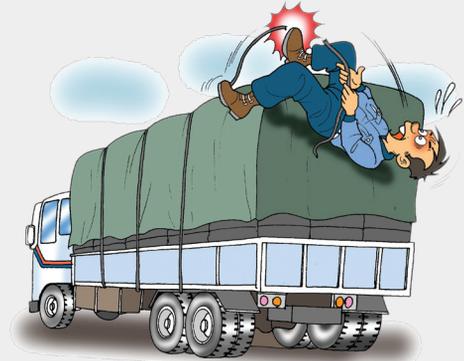
제품출하장에서 지게차로 화물차량에 타이어를 상처한 후 적재물 보호덮개를 씌우는 작업중 재해자가 차량 적재물에 올라가 덮개 고정작업을 하던중 페타이어로 만든 로프가 파단되면서 지면으로 추락하여 사망한 재해임

- ▶ 부적합한 로프 사용
- ▶ 보호구 미착용

- ▶ 화물차량에 사용하는 짐걸이 로프는 섬유로프를 사용하고, 심하게 손상 또는 부식된 섬유로프는 교체하여야 함
- ▶ 화물차량에 짐을 싣거나 내리는 작업을 하는 경우에는 추락에 의한 근로자의 위험을 방지하기 위해 바닥과 적재함의 짐 상면 사이에 안전하게 승강하는 설비를 설치하여야 함
- ▶ 화물차량에 화물을 싣는 작업을 하는 경우에는 추락에 의한 근로자 위험방지를 위해 안전모 등 보호구를 착용하여야 함

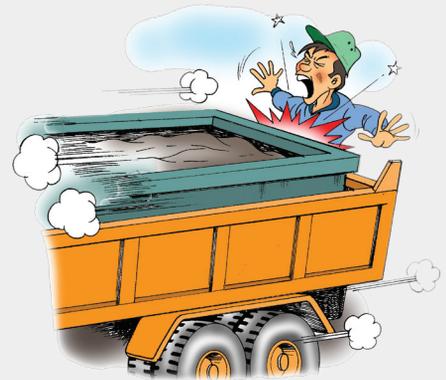
폐기물처리현장에서 폐기물 소각후 철재이송용 박스를 덤프트럭에 적재하기 위해 굴착기를 사용하여 굴착기 버킷에 철재이송용 박스를 와이어로프로 걸고 운반한 후 재해자가 덤프트럭 적재함에 탑승한 상태에서 철재이송용 박스 밑면에 있는 배출고리를 풀어주기 위해 대기중 덤프트럭이 갑자기 출발하여 관성에 의해 철재 이송용박스에 충돌하여 사망한 재해임

- ⦿ 작업방법 부적절
- ⦿ 작업지휘자 미지정

- ⦿ 화물을 싣거나 내리는 작업을 할 때에는 화물차 엔진을 끄고 브레이크를 작동시킨 후에 작업을 실시하여야 함
- ⦿ 차량계 하역운반기계 등을 사용하여 작업을 하는 때에는 작업지휘자를 지정 하여 작업계획에 따라 작업을 지휘토록 하여야 함

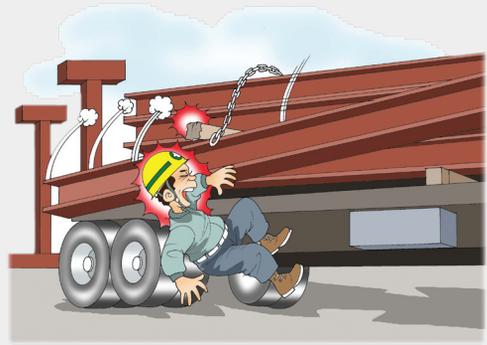
트럭 적재함에 적재되어 있는 H-beam을 하역하기 위해 짐걸이로 사용했던 체인 블럭을 해체하는 순간 2단으로 적재된 H-beam을 받쳐 두었던 받침목이 부러지면서 차량 하부로 낙하하여 협착 사망한 재해임

- 화물 적재방법 불량
- 화물 적재상태 미확인

- H-beam의 중량이 약 1.5톤으로 하부에 받침목 설치시 편하중이 생기지 않도록 적재물의 형상 및 크기를 고려하여 충분한 강도의 받침목을 설치하여야 함
- 적재된 화물 하역작업시 짐걸이로 사용한 로프, 체인 또는 덮개를 벗기는 작업을 할 때에는 적재한 화물이 낙하할 위험이 없음을 확인한 후에 작업을 실시하여야 함

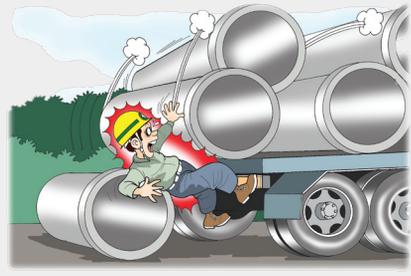
공사현장에서 흡관을 적재한 2대의 트럭중 1대의 트럭은 공사현장내로 진입하고 1대는 경사 4.5도의 경사진 도로에서 대기중인 상태에서 재해자가 트럭에 적재된 흡관상부에 올라가 흡관 고정용 와이어 로프 및 체인블럭을 해체하는 순간 트럭 후면으로 흡관더미가 낙하되면서 재해자가 협착 사망한 재해임

- ⦿ 경사진 도로에서 결속기구 해체
- ⦿ 흡관적재 방법 불량

- ⦿ 트럭에 적재한 화물이 낙하될 우려가 없는 평지에서 고정 결속기구 해체작업을 수행하고 구르는 방향이나 무너지는 방향쪽에서의 작업을 금지하여야 함
- ⦿ 트럭에 흡관 등을 적재할 때는 구르거나 붕괴되지 않도록 트럭적재함에 쇄기를 설치하는 등의 조치를 하고 흡관 적재 높이를 3단 이하로 적재할 것

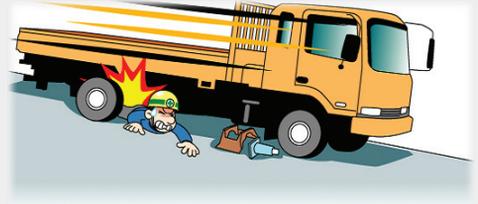
채석장에서 15톤 덤프트럭 기사가 유압자키를 이용하여 앞바퀴를 교체하고 유압자키를 해체하던중 불시에 유압자키가 이탈되면서 경사길에 주차된 트럭이 아래로 움직이면서 차체 하부에서 작업중이던 재해자가 협착 사망한 재해임

- ▶ 부적합한 정비 작업장에서 실시
- ▶ 부적합한 작업공구 사용
- ▶ 관리감독 소홀

- ▶ 차량 부속장치의 장착 및 해체작업시 정비 작업장의 바닥은 평탄한 콘크리트 바닥에서 작업을 실시하여야 함
- ▶ 차량의 무게 및 인양거리에 적합한 작업공구(유압자키)를 사용하여 차량을 올리고 내리더라도 공구가 차체에서 이탈되거나 공구의 바닥이 미끄러지지 않도록 하여야 함
- ▶ 차량 부속장치의 장착 및 해체 작업을 하는 때에는 작업지휘자를 지정하여 작업순서를 결정하고 작업지휘 및 안전지주 또는 안전블럭의 사용 등을 점검하여야 함

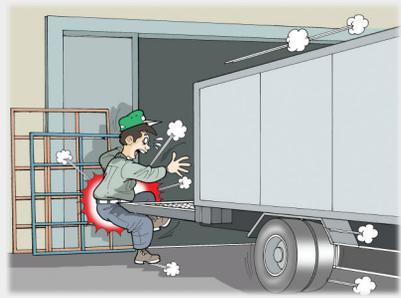
세탁물 운반용 화물차에서 세탁물 하차준비 작업을 하고 있던중 위치 이동을 위해 후진하는 화물차의 후방에 설치된 수직형 리프트게이트와 작업장 출입문 사이에 협착되어 사망한 재해임

- ④ 운전자 주변상황 미확인
- ④ 안전수칙 미준수

- ④ 화물차 이동 시에는 내려놓은 리프트게이트를 반드시 원상복귀하고 차량 운전자는 주변상황을 확인하면서 운행하여야 함
- ④ 후방시계 확보가 곤란한 후진 운행시에는 운전유도 신호수 배치 또는 후진 경보용 경음기를 설치하여야 함

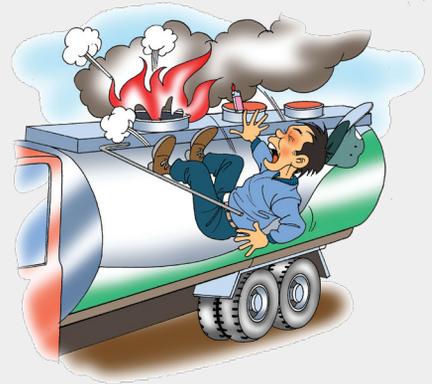
탱크로리 차량 운전기사인 재해자가 주유소에 도착하여 가솔린을 운반하고 차고지로 돌아와 탱크 내부를 청소하기 위해 상부에 있는 1번 해치를 개방한후 흡착포 자루를 이용하여 탱크 내부 가솔린 잔유를 청소하던중 흡착포가 탱크내부로 떨어지자 흡착포가 떨어진 위치를 확인하기 위해 재해자가 라이터를 켜는 순간 내부에 남아 있던 가솔린 증기가 폭발하여 화상을 입고 추락 사망한 재해임

- ▶ 탱크로리 청소작업시 안전조치 미실시
- ▶ 화기사용

- ▶ 인화성물질이 잔존하는 탱크 내부 청소작업시 그 내부를 세정하고 가솔린 증기를 불활성가스로 치환하는 등의 안전조치를 실시하여야 함
- ▶ 인화성 물질이 잔존할 가능성이 있는 장소에서 라이터 등 화기 사용을 금지하여야 함

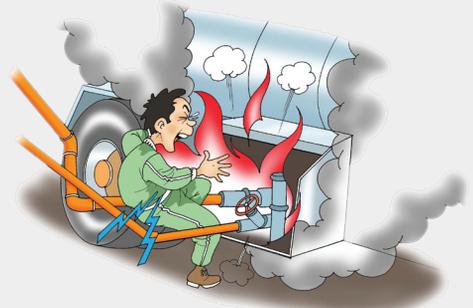
LPG충전소에서 탱크로리 차량으로 운반되어온 LPG 가스를 이송펌프로 탱크로리에서 저장소로 LPG 가스 이송작업을 하던중 이송작업 2시간 경과 후 재해자가 LPG 저장소의 액위게이지 고장으로 평소대로 액체라인의 토출밸브를 4회 정도 개방하여 이송완료 유무를 확인하던중 LPG 가스라인 박스 내에 체류하던 가스에 재해자 작업복에서 방전된 정전기로 인해 화재가 발생하여 사망한 재해임

- ⦿ 저장소 액위게이지 고장
- ⦿ 위험물 취급 방법 부적절

- ⦿ 저장소 액위게이지 보수 및 이송완료시 압력차에 의한 경보음 발생 등의 센서를 설치하여 이송완료 여부를 판단하여야 함
- ⦿ 위험물을 취급하는 LPG 이송작업시 화재 · 폭발을 방지하기 위해 위험물 이송 · 충전시 밸브 · 코크 등의 조작방법 및 접합부의 위험물 누출유무를 점검하고 이상상태 발생시 응급조치 요령등을 숙지하여야 함

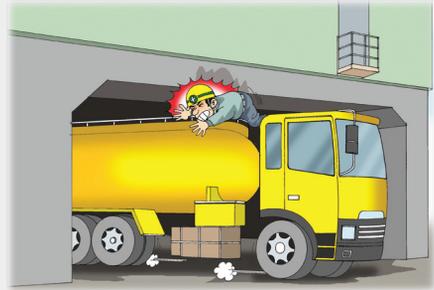
생석회 생산공장 저장호퍼에서 제강공정으로 이송하기 위해 탱크로리 차량에 상차작업을 작업자 3명이 하던중 재해자가 탱크로리 상부에 올라가 해치를 개방하고 생석회를 투입하려고 하는 순간 차량 운전자가 상차가 완료된 것으로 착각하고 차량을 이동하여 호퍼동 건물입구 상부와 차량 사이에 협착되어 사망한 재해임

- ▶▶ 입출하 책임자 미지정
- ▶▶ 호퍼 설치위치 부적절

- ▶▶ 차량 운전자는 차량을 수평되게 정위치에 정차시킨 후 고임목을 고이고 차량 키를 뽑아 입하책임자에게 보관시킨 후 입하작업이 완전히 끝난 것을 확인하고 키를 반납받도록 하여 입하작업중에 차량의 돌발적인 출발을 사전에 방지하기 위해 입하책임자를 지정하여야 함
- ▶▶ 생석회 호퍼 투입구 위치를 높게 설치하여 탱크로리 차량 위에서 해치 개방 및 호퍼 하부 가변식 투입구를 해치구멍에 맞추는 작업시 추락 및 협착재해를 예방하여야 함

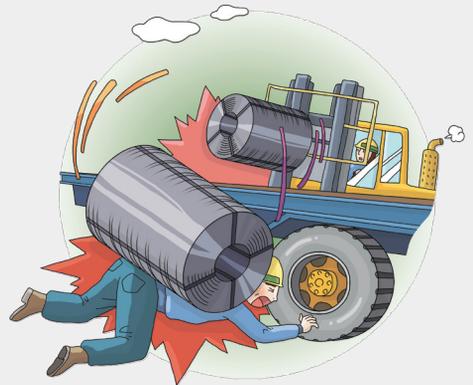
제강공장 옥외 야적장에서 트레일러 운전기사가 트레일러 옆에서 코일을 지게차로 하차하는 작업을 보조하던중 적재함에서 코일 다발이 낙하하며 운전기사를 덮쳐 사망한 재해임

- ⦿ 부적절한 받침목 사용
- ⦿ 작업지휘자 미지정

- ⦿ 화물낙하 등에 의한 위험장소 주위에는 황색리본 등으로 위험 영역표시, 접근금지경고 표지를 부착하여 위험지역에 접근하는 것을 방지하여야 함
- ⦿ 작업지휘자를 배치하여 위험지역에 대한 출입통제 등의 안전조치를 하여야 함

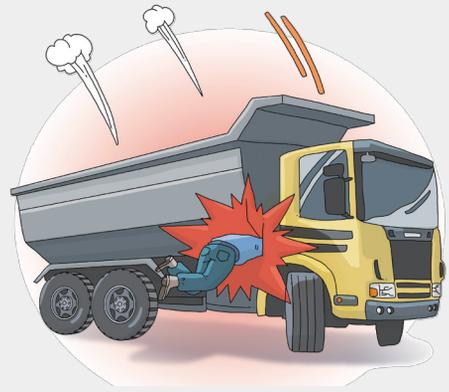
주차장에서 청소 차량에 시동을 걸고 적재함을 2m 가량 들어올린 후 시동을 끄고 메인 실린더 유압 호스의 누유 부분을 찾던중 union부분에서 누유 현상이 있는 것을 확인하고 스패너로 서서히 푸는 순간 유압호스가 터지면서 적재함이 급하강하여 협착되어 사망한 재해임

- ▶▶ 작업방법 불량
- ▶▶ 안전지주 및 안전블럭 미사용
- ▶▶ 작업지휘자 미지정

- ▶▶ 유압계통 점검시 전문수리업체에 의뢰하여 정비 등의 작업을 실시 하여야 함
- ▶▶ 유압장치의 점검·수리 작업시 안전지주 또는 안전블럭을 사용하거나 적재함을 분리하여 바닥에 내려놓은 상태에서 정비하여야 함
- ▶▶ 차량계 하역운반기계 수리 또는 부속장치의 장착 및 해체 작업시 작업 지휘자를 지정하여야 함
