승강기 중대재해사례 12음습

화물용 승강기 추락

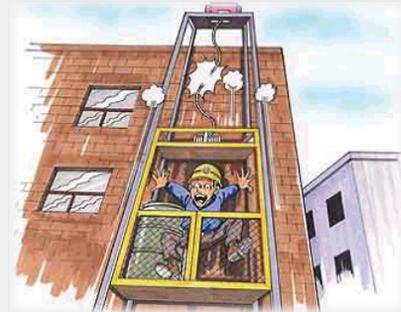
화물용 승강기 와이어로프 파단으로 추락

작업장에서 페드럼을 옥상으로 옮기기 위해 화물용 승강기에 싣고 동료 작업자에게 상승 스위치를 눌러달라고 부탁한 후 승강기에 탑승하여 올라가던중 화물용 승강기의 권상용 와이어로프가 파단되며 운반구와 함께 추락하여 사망한 재해임

- ⦿ 승강기 안전장치 불량
- ⦿ 운반구 추락방지장치 미설치

- ⦿ 화이날 리미트 스위치 등의 기능을 항상 정상적으로 유지할 수 있도록 정기적으로 자체 검사를 실시하고 과부하 방지장치 권과방지장치 등 안전장치를 설치하여 근원적인 안전성을 확보하여야 함
- ⦿ 와이어로프 파단 등으로 운반구가 추락하게 되면, 기계적 장치가 Guide Rail의 홈에 자동 체결되어 운반구의 추락을 정지시켜 주는 비상 멈춤장치를 설치하여야 함

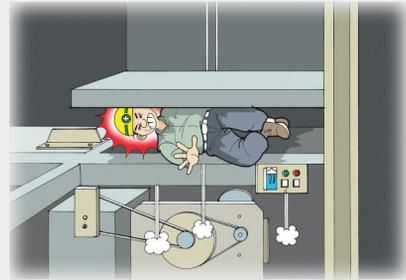
승강기 점검 작업중 운반구와 상부 구조물 사이에 협착

승강기 운반구 상부에 올라가 구동장치, 제어장치 등을 점검하던중 상승하는 운반구와 상부 구조물 사이에 협착되어 사망한 재해임

- ▶ 점검자의 안전확보 조치 미흡
- ▶ 작업계획 미흡

- ▶ 점검자는 승강기 운전 모드를 점검이 완료된 시점에서 자동 모드로 전환하여야 함
- ▶ 운반구 상부로 올라가거나 내려올 때에는 반드시 탑승구 문을 개방하여 승강기 이용객의 조작에 따라 승강기가 자동적으로 운행되지 않도록 조치하여야 함

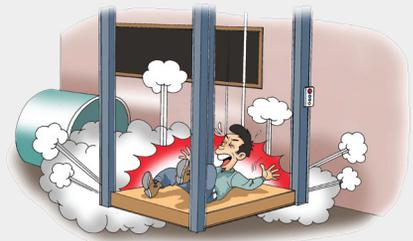
화물용 승강기 운반구에 탑승하여 점검중 추락

건물외벽에 설치된 화물용 승강기로 원재료를 운반하기 위해 재해자가 1층에서 조작반 스위치를 3층으로 올라가게 누른후 계단으로 올라가 확인한 결과 운반구 바닥이 3층 출입구 바닥보다 약 20cm정도 상승된 것을 발견하고 운반구에 올라가 리미트 스위치를 점검하던중 낙하하여 사망한 재해임

- ☞ 승강기 방호장치 미설치
- ☞ 최대하중 사용으로 인한 후크연결부 파손
- ☞ 자체검사 및 보수 불량

- ☞ 화물용 승강기 방호장치인 화이날 리미트 스위치 및 권상용 체인이 파단될 경우 운반구 추락을 방지하기 위한 급정지 장치 및 완충장치를 설치하여야 함
- ☞ 화물용 승강기 설치시 안전율을 고려하여 사용중량 이상으로 설치하고 적정중량이상 사용을 방지하기 위한 과부하방지장치를 설치하여야 함
- ☞ 설비의 주요 연결부에 대해서는 자체검사 등을 실시하여 불량시 즉시 보수하여야 함

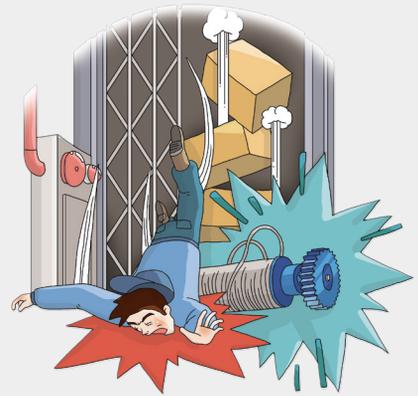
화물용 승강기 운반구 낙하

공장내 화물용 승강기에 자재를 상차한 후, 계단을 통해 3층으로 걸어 올라가서 자재를 내리기 위해 승강기 운반구내로 탑승하는 순간, 운반구가 낙하하자 밖으로 탈출하려다가 3층 탑승구 하부프레임에 협착되어 사망한 재해임

- ❖ 와이어드럼 고정용 베어링하우징 파손에 의한 운반구 낙하
- ❖ 안전장치 미설치
- ❖ 무자격자의 형식적 자체검사

- ❖ 승강기 운반구에 비상멈춤장치를 설치하여야 함
- ❖ 운반구의 추락 또는 과속 하강시 충격을 완화시키기 위하여 승강로 바닥 면에 완충 스프링을 설치하여야 함

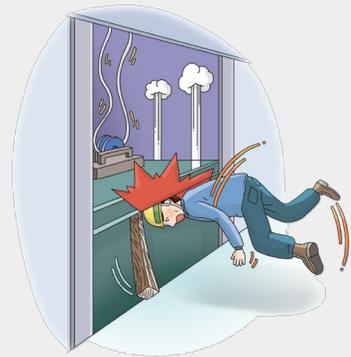
화물용 승강기에 협착

화물용 승강기 운반구 내부 방호울의 파손된 부분을 통해 적재된 나무가 승강로에 끼어 승강기가 작동이 멈추자 재해자가 승강기 운반구 안쪽으로 몸을 넣은 상태에서 걸려있는 나무를 쳐서 빼는 순간 풀려져 있던 호이스트의 권동체인 만큼 운반구가 낙하하면서 운반구 상부 앵글과 탑승구에 머리가 협착되어 사망한 재해임

- ⦿ 화물용 승강기의 운반구 방호울 파손
- ⦿ 승강기 이상발생시의 안전조치 미흡
- ⦿ 근로자 안전교육 미흡 및 승강기 자체검사 미실시

- ⦿ 화물용 승강기의 운반구는 적재물의 낙하 또는 승강로 사이의 끼임 등과 같은 위험을 방지하기 위하여 밀폐형으로 방호울을 설치하고 파손된 곳이 없도록 유지·관리하여야 함
- ⦿ 화물용 승강기 작업에 대한 위험성 및 안전수칙, 사고사례 등을 근로자에게 교육하여야 함

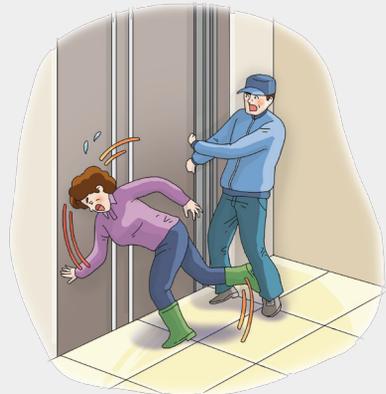
승강기 피트로 추락

건물내 승강기 청소작업중 승강기 문턱의 이물질을 제거하기 위하여 승강기 문을 강제로 개방하고 승강기 문이 닫히지 않도록 문을 잡고 있던중 옆에 서있던 재해자가 승강로 쪽으로 접근하여 승강로 내부를 살피던중 몸의 중심을 잃고 승강로 내부로 추락 사망한 재해임

- ▶ 안전작업 미실시
- ▶ 추락방지 조치 미실시
- ▶ 불안전 행동

- ▶ 승강기 출입문을 개방하여 작업할 경우에는 승강기 운반구를 해당 층에 위치시켜 개구부가 발생되지 않도록 하여야 함
- ▶ 개구부가 발생되었을 경우에는 추락위험을 방지하기 위하여 안전난간 등을 설치한 후 작업하여야 함
- ▶ 추락의 위험성이 높은 개구부에 접근하는 등 불안전 행동을 하지 않도록 근로자 안전교육을 실시하여야 함

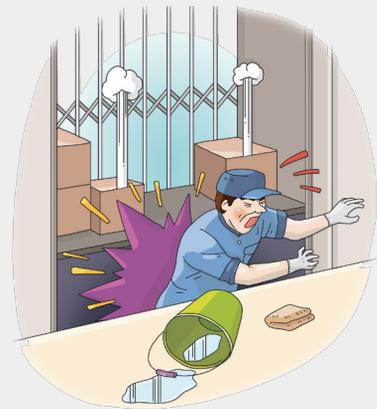
화물용 승강기 청소작업중 협착

화물용 승강기 1층 바닥에 고인물을 제거하기 위해 근로자 2명이 작업하던중 동료 작업자가 물을 버리러 간 사이 2층 작업자가 청소작업이 끝난 것으로 착각하고 승강기 하강 버튼을 눌러 1층에서 작업중이던 재해자가 협착되어 사망한 재해임

- ⦿ 승강기 주전원 미차단
- ⦿ 안전문 미설치

- ⦿ 화물용 승강기 점검·수리·청소 작업시 주전원을 차단하고 잠금장치 및 표지판을 부착한 상태에서 작업을 실시하여야 함
- ⦿ 출입문이 열려 있을 경우 승강기 운영을 정지할 수 있는 출입문 연동장치를 설치하여야 함

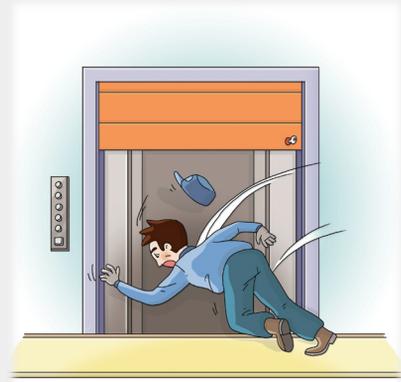
인화공용 승강기 출입문을 강제로 열다가 추락

인화공용 승강기 수리후 작동시험 요청을 받고 재해자가 지하 3층으로 내려가 출입문을 강제로 열고 들어가다가 5.6m 아래로 추락하여 사망한 재해임

- ➡ 출입문 잠금장치 임의해제
- ➡ 출입문 잠금장치 관리미흡
- ➡ 승강기 수리후 전달체계 미흡

- ➡ 승강기 정비·보수 작업 시 출입문 잠금장치 해제가 불가피한 경우를 제외하고 관계자 외 잠금장치 임의해제를 금지하여야 함
- ➡ 출입문 잠금장치 고장으로 열쇠가 아닌 드라이버 등으로도 열수 있어 사고의 위험이 있으므로 잠금장치를 교체하여야 함
- ➡ 사업주는 승강기의 운전방법 또는 고장 났을 때의 조치방법등 승강기를 사용하는 작업자에게 주지시켜야 함

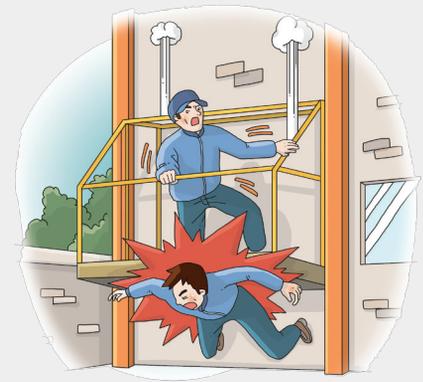
화물용 승강기 승강로 하부를 지나가다 협착

건물 모퉁이에 설치되어 있는 화물용 승강기로 1층에 적재되어 있는 제품 원자재를 3층으로 올리는 작업을 하기위해 3층에서 작업자가 운반구에 탑승하여 내려오던중 승강기 하부로 지나가던 재해자가 협착되어 사망한 재해임

- ⦿ 화물용 승강기 주위 방호울 미설치
- ⦿ 운행 경보기 미설치
- ⦿ 화물용 승강기에 근로자 탑승

- ⦿ 화물용 승강기 승강로 주변에 방호울을 설치하고 출입문에 연동장치를 설치하여 출입문이 닫혀 있을 때에만 운반구가 작동되도록 하여야 함
- ⦿ 운반구 상·하강시 운행중임을 알리는 경보기를 설치하여 근로자의 접근을 통제하여야 함
- ⦿ 운반구에 근로자 탑승을 금지하여 추락 사고를 방지하여야 함

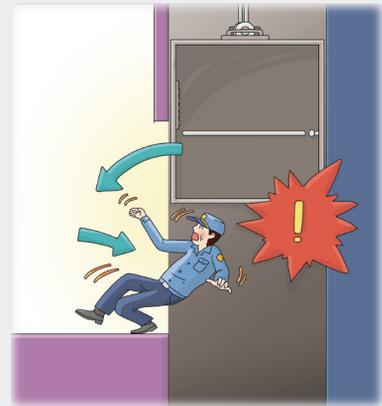
승강기 고장으로 운반구에서 뛰어내리다가 개구부로 추락

재해자가 순찰을 하기 위해 승강기를 타고 이동하던중 승강기 고장으로 갇혀 동료 경비원에게 구조 요청을 하여 동료 경비원이 수동으로 문을 개방하자 132cm 높이에서 복도로 뛰어내리다가 몸의 균형을 잃고 개구부로 추락하여 사망한 재해임

- ➡ 무자격자가 승강기 조작
- ➡ 추락방지조치 미실시

- ➡ 승강기 고장으로 운반구가 출입구 중간에 정지시 안전한 사다리를 이용하여 탈출하여야 하며 개구부에 대해서는 임시 칸막이를 설치하여야 함
- ➡ 승강기 고장발생시 승강기 전문관리업체에 연락하여 탑승자를 안전하게 구출하여야 함
