리프트

중대재해사례 12음습

산업현장에서 하루 7명 사망

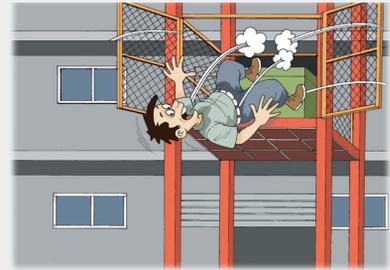
리프트 출입문 개방으로 인한 추락

옥외작업장에 설치되어 있는 리프트로 제품 운반작업을 하기 위해 리프트 운반구에 올라가 제품을 안쪽으로 밀어 넣기 위해 출입문에 기대어 밀던중 출입문 빗장이 풀리면서 개방되어 높이 6.8m 아래로 추락하여 사망한 재해임

- ➡ 출입문 잠금장치 불완전 체결
- ➡ 작업방법 불량
- ➡ 탑승금지 표지 미부착 및 안전모 미착용

- ➡ 리프트 출입문의 잠금장치인 빗장을 완전히 체결하고 출입문 내부 상하에 설치되어 있는 고리형 도어록을 완전히 체결한후 리프트를 작동시켜야 함
- ➡ 리프트 운반구에서 화물을 내릴 때에는 운반구에 올라가지 않고 건물 내부에서 끌어 당기는 작업방법으로 작업을 실시하여야 함
- ➡ 근로자가 리프트 운반구에 탑승하지 못하도록 탑승금지 표지부착 및 작업자는 안전모를 착용하고 작업을 실시하여야 함

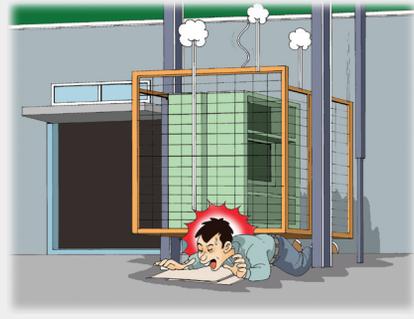
리프트 와이어로프 파단으로 인한 협착

옥외에서 리프트로 물품을 운반구에 적재하고 2층으로 상승시킨 후 리프트 운반구 하단에 떨어진 골판지 조각을 재해자가 줍던중 2층으로 상승하던 리프트의 와이어로프가 파단되면서 낙하하여 그 밑에 있던 재해자가 협착 사망한 재해임

- ⦿ 와이어로프 관리상태 미흡
- ⦿ 리프트 출입 방호조치 미흡

- ⦿ 리프트 와이어로프가 변형되어 있거나 끊어진 소선의 수가 10% 이상인 와이어로프를 사용을 금지하여야 함
- ⦿ 리프트 화물 반입구 주위에 높이 1.8m 이상의 방호울 설치 후 화물 반입구에는 출입문 형태의 안전문을 설치하여야 함

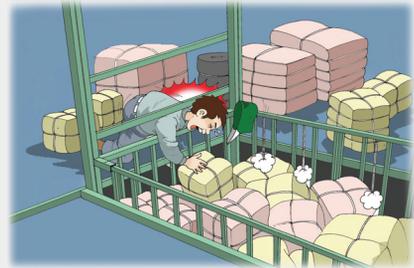
리프트 운반구 내부 정리작업중 협착

리프트 운반구에 물건을 적재한 후 1층에서 2층으로 운반하던중 불량 적재된 제품이 승강로 사이에 끼이자 재해자가 2층 승강로 측면 프레임 사이로 상체를 집어넣고 불량 적재된 제품을 정리하던중 상승하는 운반구에 협착되어 사망한 재해임

- ▶▶ 협착 위험구역 내 접근금지 미조치
- ▶▶ 작업방법 불량

- ▶▶ 승강로에 신체의 일부 등이 출입할수 없도록 방호울 등 접근금지 조치를 하여야 함
- ▶▶ 운반구 반입 주위에 1.8m 이상의 방호울을 설치하고, 반입구의 방호울은 출입문 형태로 설치하여야 함
- ▶▶ 리프트 운반구 조작스위치는 누르고 있을 때에만 작동하고 손을 떼면 즉시 정지되는 구조로 설치하여야 함

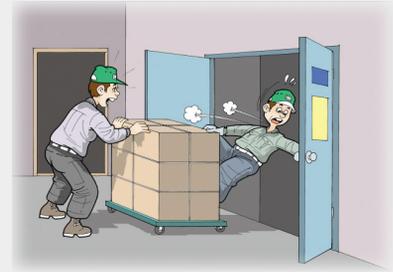
일반작업용 리프트 승강로 내부로 추락

일반작업용 리프트의 운반구가 4층에 위치한 상태에서 이동대차에 적재된 운반물을 이동시키기 위해 3층 승강장의 출입문을 열고 뒷걸음으로 운반구 내부로 들어가려다가 승강로 내부로 추락하여 사망한 재해임

- ▶▶ 조작스위치 불량
- ▶▶ 출입 문과 운반구와의 연동장치 설치 미흡

- ▶▶ 출입 문이 열린 상태에서는 운반구가 작동되지 않도록 연동장치를 설치하여야 함
- ▶▶ 운반구가 해당 층에 정지하지 않을 경우 출입 문이 열리지 않도록 연동장치 설치하여야 함

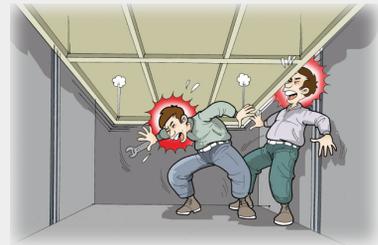
낙하하는 일반작업용 리프트 운반구에 협착

가이드 롤러 이탈로 마스트에 걸려 있는 일반작업용 리프트 운반구 하부에 들어가 가이드 롤러를 조정하던중 마스트에 끼여 있던 가이드 롤러가 움직이면서 갑자기 낙하하는 운반구에 협착되어 사망한 재해임

- ⦿ 수리 또는 점검시 안전조치 미흡
- ⦿ 자체검사 등 점검 불량

- ⦿ 유압·체인 또는 로프 등에 의하여 지지되어 있는 설비가 갑자기 동작함으로써 근로자에게 위험을 미칠 우려가 있는 장소에서 수리 또는 점검을 위해 출입하는 경우에는 해당 설비의 움직임에 의한 하중에 충분히 견딜 수 있는 안전지주 또는 안전블럭 등을 설치하여야 함
- ⦿ 가이드 롤러의 손상 및 이상 발생을 사전에 발견할 수 있도록 자체 검사 및 주기적인 점검을 실시하여야 함

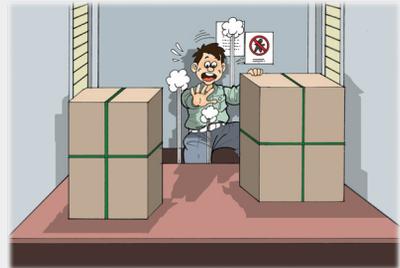
리프트를 이용한 화물운반 작업중 추락

출입 문이 설치되어 있지 않은 일반 작업용 리프트에서 화물운반 작업중 운반구 바닥면과 승강로 사이의 개구부를 통해 10m 아래의 작업장 바닥으로 추락하여 사망한 재해임

- ➡ 운반구 출입 문 미설치
- ➡ 화물적재 방법 불량

- ➡ 리프트의 운반구에는 운반화물의 낙하 및 운반 작업자의 추락 등을 방지하기 위한 내부 출입문을 설치하여야 함
- ➡ 출입 문이 열린 경우에는 운반구가 움직이지 않도록 인터록장치를 설치하여야 함

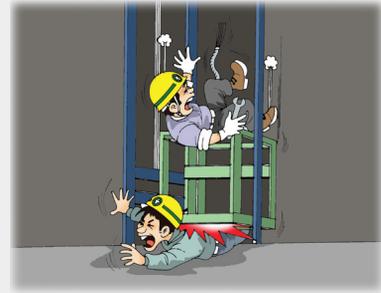
간이리프트 수리중 협착

간이리프트 와이어로프 및 상부 주도르래 교체작업을 하기 위해 지상 4층에서 체인블럭과 운반구를 체결하던중 균형추 연결용 와이어로프가 풀리면서 운반구 상부에 탑승하고 있던 동료작업자는 운반구와 함께 추락하여 부상을 당하고 지하 1층에서 균형추 지지 작업을 하던 재해자는 협착 사망한 재해임

- ① 간이리프트 수리 · 점검방법 불량
- ② 와이어로프 클립 체결방법 불량

- ① 점검 · 수리시 운반구 상부에 연결한 체인블럭 체결상태를 확인 후 균형추 연결용 와이어로프의 클립을 해체하여야 함
- ② 승강기 와이어로프 클립 고정시 로프의 직경이 16mm 이하인 경우 최소 4개 이상 클립을 체결하여야 함

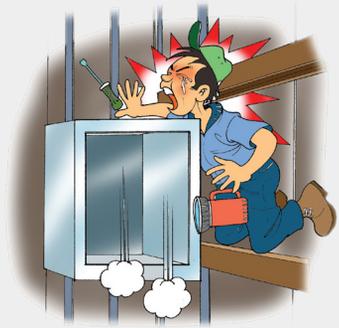
간이리프트 점검중 협착

운반용 간이리프트 4대중 1호기가 고장이 나자 전문용역업체에 연락하여 점검자가 간이리프트 1호기 옆에 설치되어 있는 2호기 출입문을 열고 내부로 들어가 주전원을 차단하지 않은채 수리하던중 1층에 정지되어 있던 운반구가 급상승하여 운반구와 서포트 빔 사이에 머리가 협착되어 사망한 재해임

- ▶ 정비 등의 작업시 전원 미차단
- ▶ 승강기검사 무면허자가 점검
- ▶ 간이리프트 서포트에 칸막이 미설치
- ▶ 부적합한 비상정지스위치 사용

- ▶ 간이리프트 고장수리시 주전원을 차단하고 기동스위치에 시건장치 및 표지판을 부착하고 승강기검사 면허를 소지한자가 점검을 실시하여야 함
- ▶ 간이리프트 서포트에 칸막이를 설치하여 고장수리시 인근 간이리프트에 의한 협착재해를 예방하여야 함
- ▶ 리프트 고장수리시 1대를 정지하였을 경우 모든 간이리프트가 정지될 수 있는 구조의 비상정지스위치를 사용하여야 함

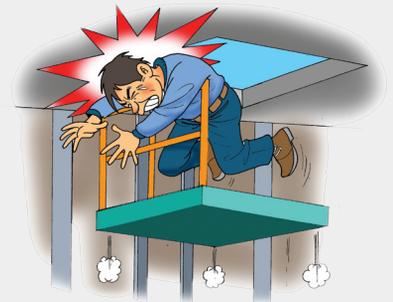
간이리프트에 탑승하여 운행중 협착

분전반을 간이리프트로 운반작업을 하던중 작업자가 간이리프트에 탑승하여 난간대에 기대어 2층으로 올라가던중 난간대와 2층 바닥 사이에 협착되어 사망한 재해임

- ① 간이리프트에 근로자 탑승
- ② 운전스위치로 전환식 로터리스위치 사용

- ① 간이리프트에 근로자 탑승을 금지하여 협착·추락재해의 위험을 방지하여야 함
- ② 리프트 운전스위치로 버튼을 누르고 있는 상태에서만 운반구가 작동 되는 스위치로 변경하여야 함

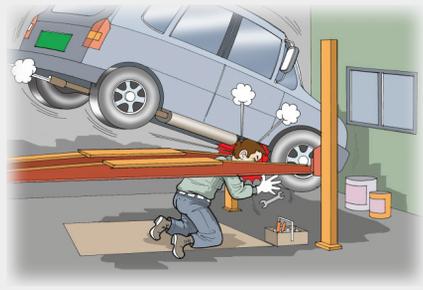
자동차 정비작업중 차량과 리프트사이에 협착

시동이 걸려 있는 차량을 차량정비용 리프트에 탑재한 상태에서 차량 하부를 점검하던중 전진하는 차량과 리프트 구조물 사이에 머리부분이 협착되어 사망한 재해임

- ➡ 정비 작업시 안전조치 불량

- ➡ 차량의 수리작업은 시동을 끄고 변속기어는 주차(P) 모드에 둔 상태에서 핸드브레이크를 체결한 후 실시하여야 함
- ➡ 시동을 켜고 작업을 해야 하는 경우에는 변속기어의 주차(P) 모드 설정 및 핸드브레이크 체결에 추가하여 고임목 등 차량이동 방지장치를 추가로 설치하여야 함
