# 로봇, 정련기 중대재해사례 모음집

## 산업현장에서 하루 7명 사망

최근 10년간 22개 기인물(설비)에서 사망재해가 3,137명 발생하였으며, 동 자료는 기인물별 사망재해 발생 사례를 유형별로 정리한 내용입니다.

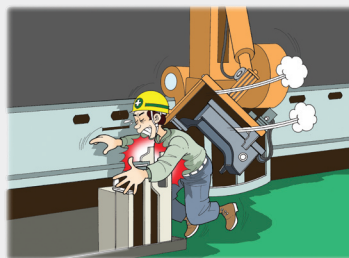
## 자동 용접로봇 점검작업중 협착

자동차부품 제조공장 자동용접 공정에서 자동 용접로봇 3호기 제품 취출 작업에 이상이 있음을 발견하고 자동 용접로봇 3호기가 작동중인 상태에서 방책 사이로 들어가 점검하던중 회전중인 자동 용접 로봇에 흉부가 협착되어 사망한 재해임

- ⦿ 산업용 로봇의 수리 등 작업시 안전조치 미흡
- ⦿ 산업용 로봇의 운전중 위험방지 조치 미흡

- ⦿ 로봇의 작동범위 내에서 로봇의 수리 · 검사 · 조정 등의 작업시에는 로봇의 운전을 정지한 후 기동스위치에 “점검중” 표지판을 부착하여 다른 근로자가 임의로 조작할 수 없도록 조치하여야 함
- ⦿ 로봇을 운전하는 경우 근로자가 로봇과 접촉하지 않도록 안전매트 또는 근로자가 임의 출입이 불가능하도록 개구부가 없는 높이 1.8m 이상의 방책을 설치하여야 함

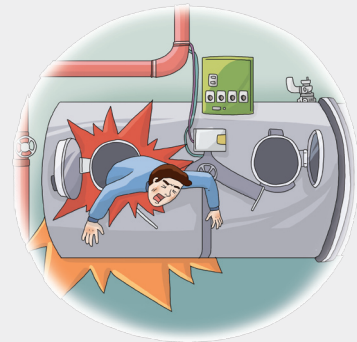
## 정련기 외통과 내통 사이에 협착

정련기에서 원단을 취출하기 위해 배출구 측에서 몸을 내통 쪽으로 구부린 상태에서 내통이 회전하여 몸이 내통 안으로 들어가 내통과 외통 사이에 협착되어 사망한 재해임

- ➡ 정련기 방호조치 불량
- ➡ 원단 취출시 수동 로크핀 미사용

- ➡ 외통을 개방한 상태에서는 내통이 회전하지 않도록 리미트 스위치를 외통뚜껑 힌지부분에 설치하고 이를 내통구동전동기와 연동시켜야 함
- ➡ 원단 취출시에는 반드시 수동 로크핀을 체결하여 오조작에 의해 내통의 회전스위치를 작동하여도 내통이 회전하지 않도록 조치한 후 원단 취출 작업을 실시하여야 함
