# 목재가공기계, 신선기 중대재해사례 모음집

## 목재 반발에 의한 충돌

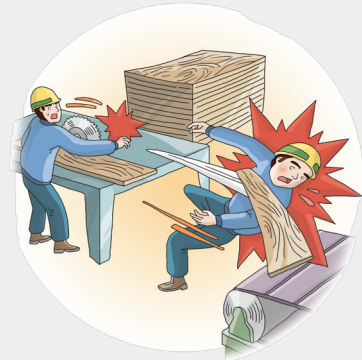
## 등근톱 반발목재에 충돌

작업장 내에서 등근톱으로 절단 작업을 하던중 제재중인 판재가 걸려 배출구 쪽으로 원활히 배출 되지 않자 강제로 잡아당겨 제거하던 판재가 재해자 쪽으로 반발하면서 안면부를 가격하여 사망한 재해임

- 기계설비의 수리 · 이상발생시 조치 미흡
- 이상발생시 조치요령에 대한 근로자 교육 미흡

- 등근톱 등 기계설비 이상발생시 조치할 때에는 반드시 전원을 차단하고 “수리중” 안전표지를 부착한 후 기계설비가 완전히 정지된 상태에서 작업하여야 함
- 기계설비 이상발생시 안전조치요령 등을 근로자에게 교육하여야 함

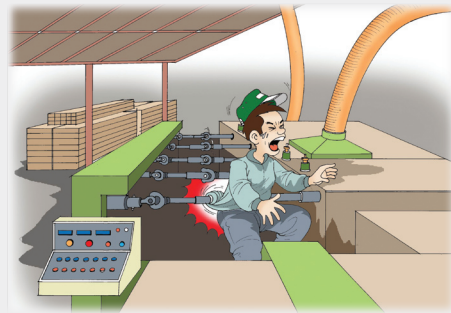
## 목재 절단기 청소 · 보수 작업중 협착

목재 절단기의 유니버설 조인트 측면에서 보수작업중 회전하는 유니버설 조인트에 작업복 상의가 말려들어 흉부 협착으로 사망한 재해임

- 회전축 등에 위험방지 미조치
- 정비 등의 작업시 운전정지 미실시

- 회전축(유니버설 조인트 등)에 부착하는 키·핀 등의 기계요소는 문힘형으로 하거나 해당 부위에 덮개를 설치하여야 함
- 가동중인 기계설비의 정비·청소·검사·수리 등의 작업시 작업자에게 위험을 미칠 우려가 있는 때에는 기계의 운전을 정지하여야 함

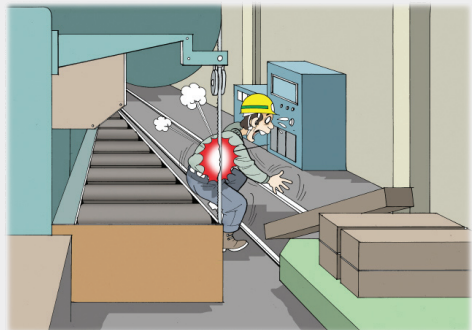
## 가동중인 목재가공용 띠톱기계 톱날에 협착

작업장에서 송재차에서 이탈된 원목을 들어 옮기려고 송재차와 띠톱기계 톱날 사이를 지나가던중 띠톱기계 톱날에 협착되어 사망한 재해임

- ⦿ 안전한 작업통로 미확보
- ⦿ 띠톱방호덮개 미설치

- ⦿ 가동중인 톱날 등으로 인해 협착위험이 있는 통로에는 안전하게 통행할 수 있는 이동 통로를 확보하여야 함

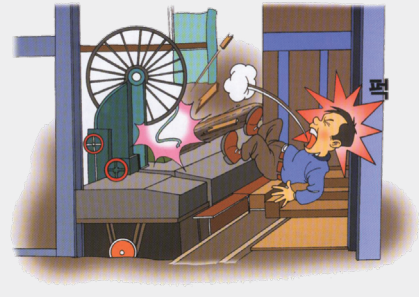
## 목재가공용 띠톱을 피하다가 충돌

원목제재용 띠톱기계 이동대차에 재해자가 탑승하여 원목절단작업을 하던중 원목 이송 대차가 후진하며 대차에 고정된 원목과 띠톱이 충돌하여 띠톱이 이탈되면서 재해자가 이를 피하려다 넘어지면서 충돌하여 사망한 재해임

- ▶ 띠톱 방호덮개의 설치 불량
- ▶ 안전모 미착용

- ▶ 띠톱 방호덮개는 띠톱 이탈시 그 충격에 충분히 견딜 수 있도록 철판 등을 이용하여 견고하게 설치하여야 함
- ▶ 근로자가 이동대차에 탑승하여 작업하는 원목 제재용 띠톱 작업은 추락, 충돌, 전도 등의 위험이 있으므로 안전모를 착용하고 작업하여야 함

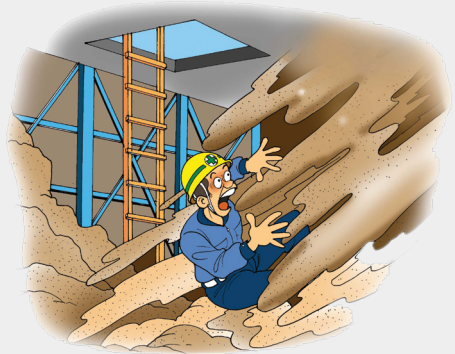
## 톱밥 붕괴로 인한 질식

톱밥 사이클론 집진설비 배출구가 막혀 배출되지 않자 이를 확인하기 위해 집진설비 가동을 중지시키고 톱밥 사일로 내부로 들어가 확인하던중 톱밥붕괴로 질식 사망한 재해임

- 구멍줄 미설치
- 작업감시자 미배치

- 구멍줄을 착용하여 근로자가 저장물에 묻히는 것을 방지하기 위한 조치를 하여야 함
- 작업감시자를 배치하고 비상시 상호연락을 취할 수 있도록 하여야 함

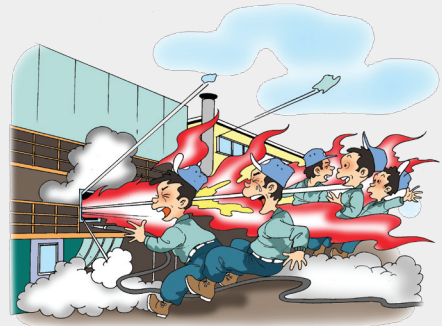
## 목재 집진기 분진 폭발에 의한 화상

목재 분진 집진기에서 화재가 발생하여 화재진화 마무리 작업중 상부 점검부가 파열되면서 화염이 확산되어 작업자 10명이 화상을 입은 재해임

- 소화설비 미작동

- 화재 등 비상 발생시 소화설비를 작동하여 초기에 진화토록 항상 정상기능을 유지하고 근로자에게 사용방법을 교육하여야 함

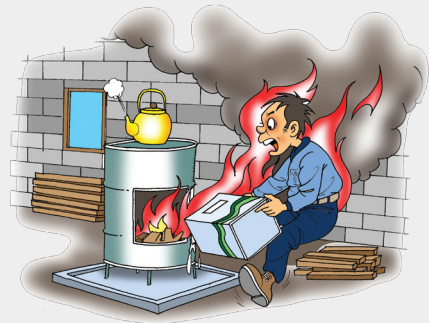
## 난로에 신너를 부어 화재

목재작업장에서 난방용 난로의 화력이 약해지자 재해자가 작업장 밖에 있던 신너통을 가져와 난로에 신너를 붓던중 화재가 발생하여 사망한 재해임

- 난로에 인화성 물질 투입
- 소화기 미비치

- 난방기구가 켜진 상태에서 유류 및 인화성 물질 주입을 금지하여야 함
- 난방기구 주변에 소화기를 비치하여 화재시 초기 소화 작업이 이루어질 수 있도록 함

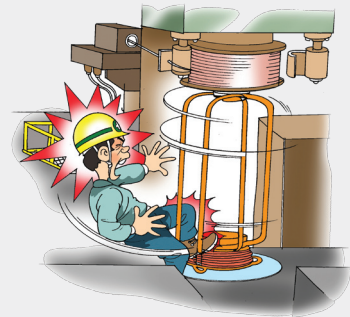
## 신전기 작동상태 점검중 협착

신전기 가동상태를 점검하기 위해 재해자가 코일러가 설치된 지하 피트로 내려가 코일러가 감기고 있는 상태를 점검하던중 회전하는 코일러에 다리가 협착되어 사망한 재해임

- ▶ 점검 등의 작업시 운전정지 미실시
- ▶ 드럼 등에 대한 방호조치 미흡

- ▶ 기계설비 점검시 기계를 정지한 후 기동스위치 키를 뽑고 “수리중” 등의 안전표지를 부착한 후에 점검을 실시하여야 함
- ▶ 신전기에 방호덮개 및 리미트 스위치를 설치하여 덮개 개방시 전원이 차단되어 드럼 회전이 멈추도록 방호덮개와 드럼의 구동모터간에 연동장치를 설치하여야 함

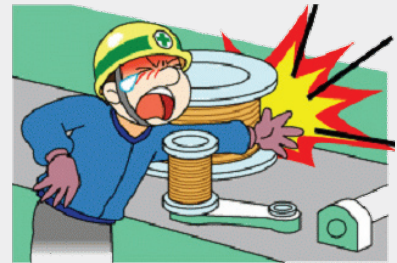
## 신선기 청소작업중 협착

제선공정에서 신선기 이상 유무를 확인하던중 이물질 발견하고 장갑을 착용한 상태에서 청소작업중 드럼과 선재 사이에 협착되어 사망한 재해임

- 청소 등의 작업시 주전원 미차단
- 비상정지스위치 미설치

- 방호덮개에 리미트 스위치를 설치하여 덮개 개방시 전원이 차단되는 구조의 방호덮개와 드럼의 구동 모터 간에 연동장치를 설치 하여야 함
- 기계를 비상정지시킬 수 있도록 신선기 전면에 바(bar)를 설치하여 비상시 전원이 차단될 수 있도록 함

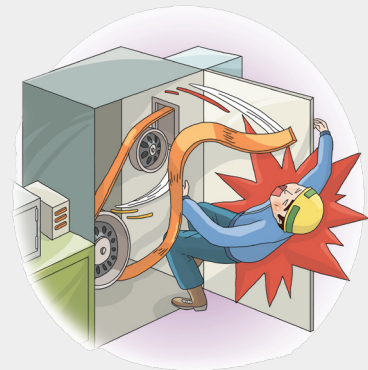
## 신선작업중 끊어진 동선에 충돌

사상단차 공정의 내부 작업상황을 확인하기 위해 설비의 안전문을 개방하고 작업상황을 주시하던중 동선이 끊어지면서 탄성에 의해 반발된 동선이 재해자의 턱과 목부분을 강타하여 사망한 재해임

- ➡ 설비 내부를 확인할 수 있는 감시창 미설치
- ➡ 안전문 연동 장치 미설치

- ➡ 설비를 운전하면서 내부 작업상태를 자주 확인할 필요가 있는 기계 설비에는 충분한 강도가 있는 감시창을 설치하여야 함
- ➡ 기계설비에 설치하는 안전문의 연동장치는 문이 개방되면 즉시 설비의 동작이 정지되는 구조로 설치하여야 함
