# 산업기계 중대재해 사례집

한국산업안전보건공단  
KOREA OCCUPATIONAL SAFETY & HEALTH AGENCY

## 8. 양중기

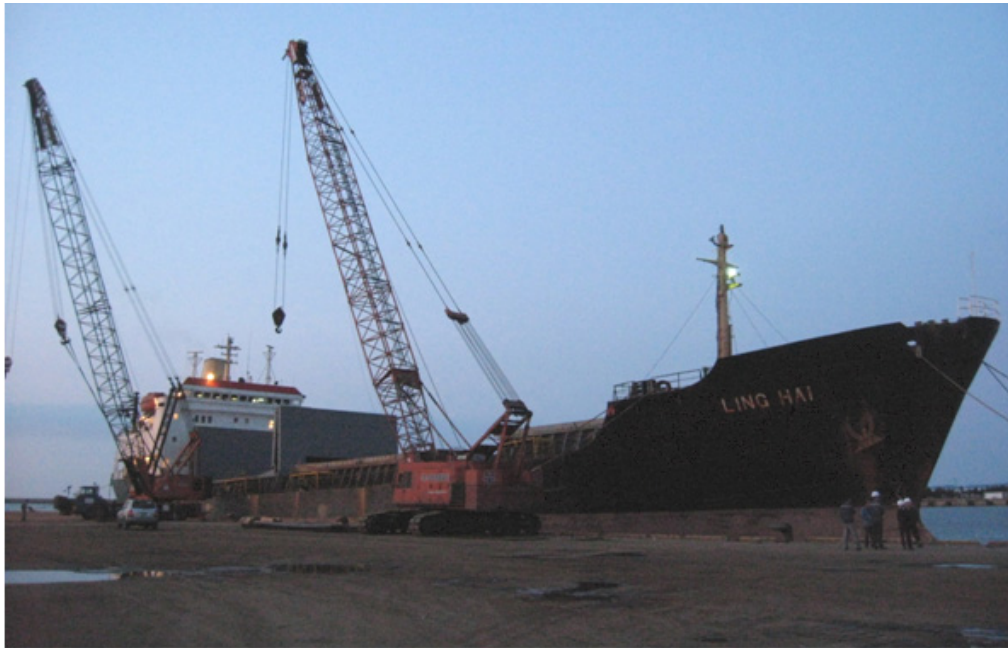
### 이동식 크레인을 이용한 선적작업 중 화물낙하

2010년 6월 1일, ○○, 이동식크레인을 이용하여 선적작업 중  
정박한 화물선의 선창내로 이동식크레인을 이용하여 받침목 다발(철근 적재용)을  
선적하던 중 받침목 다발 체결 노끈이 끊어지면서 낙하하여 피해자를 덮침

- 기술적 원인
  - 중량물 줄걸이 방법 부적절
- 인적 원인
  - 위험구역내 출입금지조치 미실시
  - 중량물 취급 작업계획서 미작성

- 받침목 다발의 낙하·붕괴 등을 예방하기 위해 체결한 노끈은 날카로운 부위에 의한 손상위험이 없도록 모서리 부위에 완충용 패드 삽입 등의 조치 후 권상작업 등을 실시

- 양화장치 등에 매달린 화물이 떨어져 근로자에게 위험이 미칠 우려가 있는 장소에는 근로자를 출입시켜서는 안 됨.
- 관련규정 : 산업안전기준에 관한 규칙 제131조(출입의 금지)

- 중량물 취급작업 시 작업에 따른 추락·낙하·전도·협착 및 붕괴 등의 위험을 예방할 수 있도록 작업계획서를 작성하고 그 내용을 근로자에게 준수토록 주지
