## 재해 개요

- 2019.11. 4.(월) 16:45경, 「OO국가산단 인입철도 제1공구 노반건설공사」현장에서 재해자가 통로암거 날개벽 방향으로 내려가려고 암거 상부의 안전난간에 체중을 지지하자 난간 기둥이 탈락되면서 안전난간 자재와 함께 농로 바닥으로 떨어져(H≈6m) 당일 사망

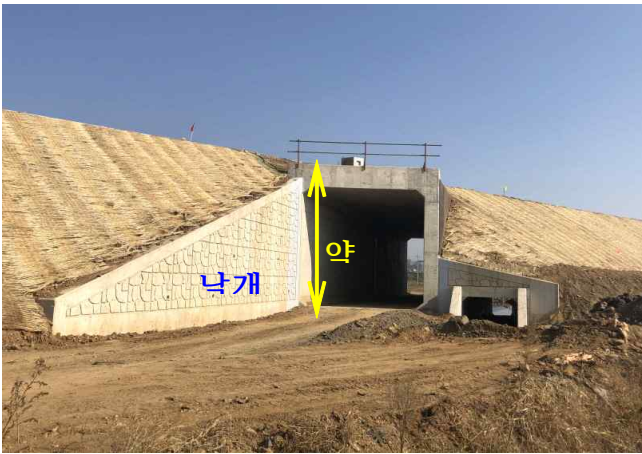
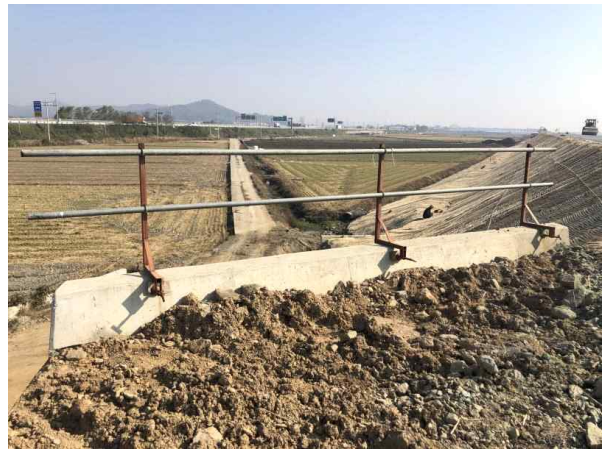
- 개인보호구(안전모) 미지급
  - 추락 위험이 상존하는 철도노반 건설현장에서 운전원 직종인 재해자에게 안전모를 미지급하여 재해자가 현장을 이동하면서 안전모를 착용하지 않음
- 출입의 금지조치 미실시
  - 추락의 위험이 높은 통로암거 날개벽으로 근로자가 이동하는 것을 방지하기 위한 출입 금지조치를 하지 않음
- 통로암거 상부 안전난간 설치 불량
  - 통로암거 상부에 안전난간을 최초 설치한 후 안전난간이 100kg 이상의 작용하중에 견딜 수 있도록 안전난간의 기능을 유지하지 않음

- 개인보호구(안전모) 지급 및 착용관리 철저
  - 추락 등 재해위험이 상존하는 건설현장에서 작업하는 근로자에게 안전모 등 개인보호구를 지급하고 착용관리 철저
- 출입의 금지조치 실시
  - 통로암거 날개벽 등 추락에 의하여 근로자에게 위험을 미칠 우려가 있는 장소에는 방책을 설치하는 등 관계 근로자가 아닌 사람의 출입 금지조치 실시
- 안전난간 설치 및 유지관리 철저
  - 안전난간은 구조적으로 취약한 지점에서 가장 취약한 방향으로 작용하는 100kg 이상의 하중에 견딜 수 있는 튼튼한 구조로 설치하고, 기능이 유지될 수 있도록 유지관리 철저
