재해 개요

- 2020. 7. 23.(목) 14:45경 제주시 조천읍 신북로 670-28 소재 ○○ 제주압수물 사업소 내 폐농약용기류(유리병, 플라스틱병, 비닐) 보관창고 앞에서 동 보관창고 방향으로 후진하는 화물차량[길이: 8,660(mm), 너비: 2,420(mm), 높이: 3,550(mm), 최대적재량 5톤)에 재해자가 충돌, 바퀴에 끼어 현장에서 사망한 재해임

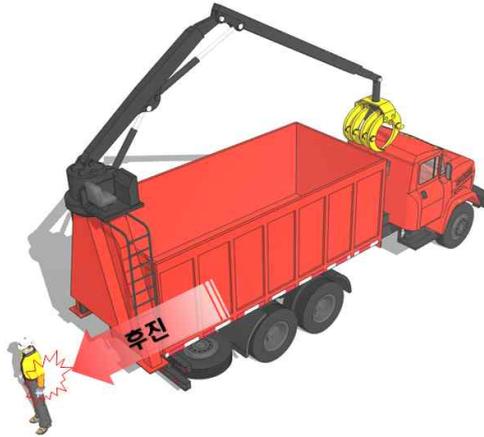
- 차량계 하역운반기계 운행경로 등 작업계획서 미작성
 - 차량계 하역운반기계등을 사용하는 작업 시 차량계 하역운반기계등의 운행경로 및 작업방법 등이 포함된 작업계획서를 작성하고 그 계획에 따라 작업을 하여야 하나, 작업계획서를 작성하지 않음
- 차량계 하역운반기계 접촉방지 유도자 등 미배치
 - 차량계 하역운반기계등에 접촉되어 근로자가 위험해질 우려가 있는 장소에는 유도자 또는 작업지휘자를 배치하여 그 차량계 하역운반기계 등을 유도하여야 하나, 유도자 또는 작업지휘자를 미배치하였음

- 차량계 하역운반기계 운행경로 등 작업계획서 작성 및 근로자 고지
 - 차량계 하역운반기계를 사용하는 작업 시 차량계 하역운반기계 등의 운행경로 및 작업방법 등이 포함된 작업계획서를 작성하고 그 계획에 따라 작업을 하도록 하여야 하며, 작업계획서의 내용을 해당 근로자에게 알려야 함
- 차량계 하역운반기계 접촉방지 유도자 등 배치
 - 차량계 하역운반기계 등에 접촉되어 근로자가 위험해질 우려가 있는 장소에는 유도자 또는 작업지휘자를 배치하여 그 차량계 하역운반기계 등을 유도하여야 하며, 차량계 하역운반기계 등의 운전자는 유도하는대로 따라야 함
- 차량과 근로자와의 충돌을 예방할 수 있는 안전장치 설치(권고사항)
 - 대형 화물차량 후진 시 운전자의 차량후방 시야 확보를 위한 후방카메라, 후방감지기 및 후진시 경보음 발생으로 차량 밖 근로자가 인지 할 수 있도록 후진경보기 등을 설치
