## 재해 개요

- 2021.2.5.(토) 16:26분경 강릉시 소재 「OO농어촌생활용수개발사업 토목공사」 현장에서 도수관(D500mm×6m) 매설작업 후 되메우기 작업 중 청소를 하던 재해자가 후진하던 굴착기(0.6W)에 부딪혀 사망한 재해임

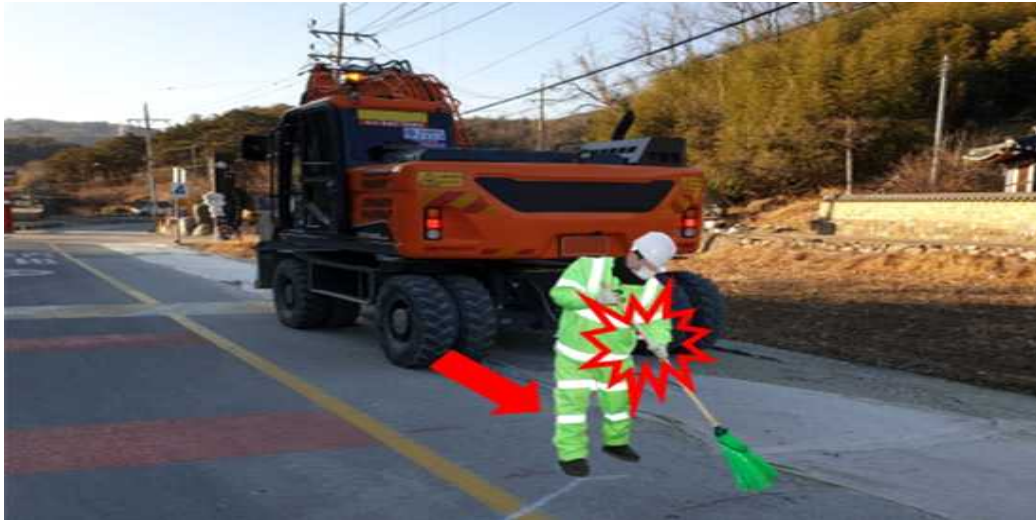
- 차량계 건설기계 접촉방지 조치 미실시
  - 차량계 건설기계를 사용하여 작업을 하는 경우에는 차량계 건설기계에 근로자가 부딪칠 위험이 있는 장소에 근로자 출입
- 차량계 건설기계 유도자 미배치
  - 차량계 건설기계를 사용하여 작업을 하는 경우에는 차량계 건설기계에 근로자가 부딪칠 위험이 있는 장소의 유도자 미배치
- 차량계 건설기계 작업 시 신호 미실시
  - 차량계 건설기계를 사용하여 작업을 하는 경우에는 차량계 건설기계에 근로자가 부딪칠 위험이 있으므로 차량계 건설기계의 후진을 유도하기 위한 일정한 신호방법을 정하여 신호하도록 하여야 하나, 재해발생 당시 일정한 신호가 없는 상황에서 굴착기가 후진하였음

- 차량계 건설기계 접촉방지 조치 실시
  - 차량계 건설기계를 사용하여 작업을 하는 경우에는 차량계 건설기계에 근로자가 부딪칠 위험이 있는 장소에 근로자 출입금지 조치를 하여야 함
- 차량계 건설기계 유도자 배치 및 유도 준수
  - 차량계 건설기계를 사용하여 작업을 하는 경우에는 차량계 건설기계에 근로자가 부딪칠 위험이 있으므로 유도자를 배치하고 차량계 건설기계를 유도하여야 하며, 차량계 건설기계의 운전자는 유도자가 유도하는 대로 따라야 함
- 차량계 건설기계 작업 시 일정한 신호방법을 정하여 신호 준수
  - 차량계 건설기계를 사용하여 작업을 하는 경우에는 차량계 건설기계의 후진을 포함하여 일정한 신호방법을 정하고 유도자가 차량계 건설기계 운전자에게 신호하도록 하여야 하며, 운전자는 그 신호에 따라야 함
