## 재해 개요

- 2023. 5. 2.(화) 09:30경, 경기도 □□시 소재 「○○○」 현장에서 △△소속 재해자가 천장 유도등 박스에 금속제 가요전선관\*(후력시블) 및 전선 매입 시공을 위하여 이동식사다리를 오르던 중 몸의 중심을 잃고 높이 1.1m 아래 바닥으로 떨어져 치료를 받아오다 2023. 5. 24.(수) 20:48경 사망함

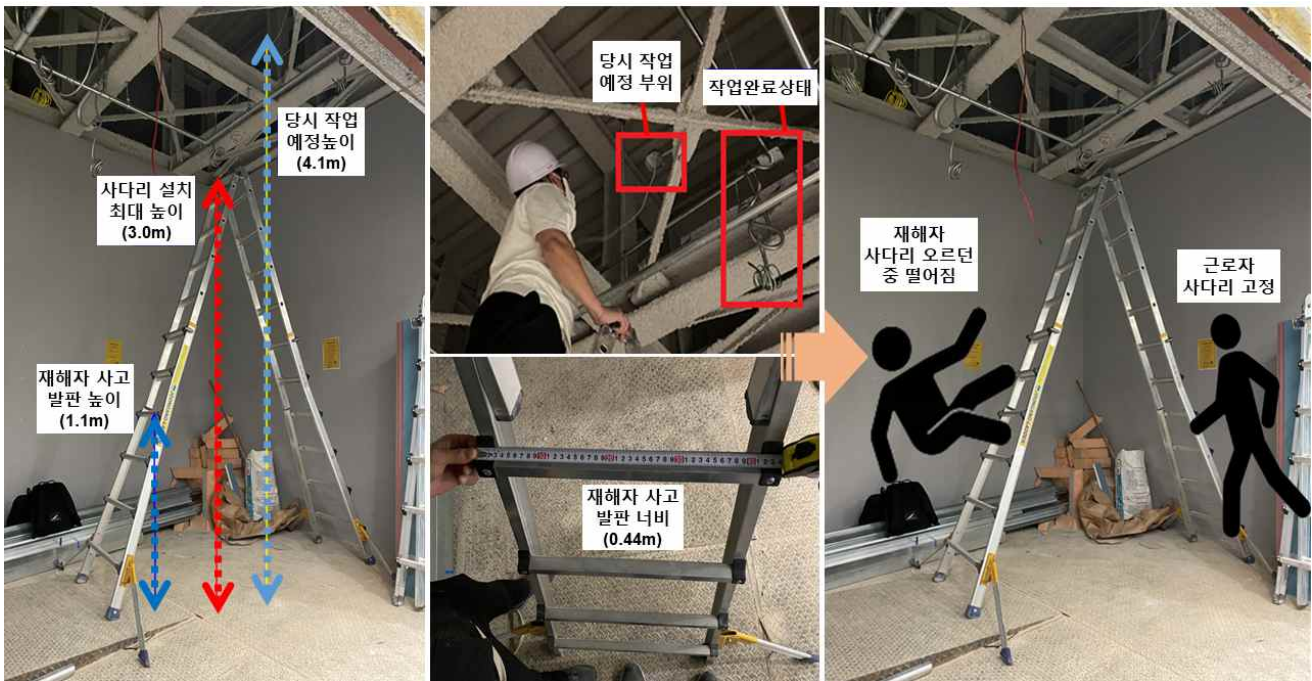
- 근로자가 추락할 위험이 있는 장소에서 작업 시 근로자가 위험해질 우려가 있는 경우 비계를 조립하는 등의 방법으로 안전한 작업발판을 설치하여야 하나, 작업높이가 4.1m에 달함에도 이동식사다리를 사용하는 등 추락방호조치 미실시

- 사고 발생 장소와 같이 근로자가 추락할 위험이 있는 장소에서 작업을 실시하는 경우 이동식 비계, 시스템 비계 등을 조립하는 방법으로 안전한 작업발판과 안전난간을 설치하여야 함
