| 재해일자 | 2015년 3월 3일 | 재해현황 | 사망 1명 |
| 작업명 | 숫가마 보수작업 | 재해장소 | 목초액 저장탱크 |

### 재해발생 개요

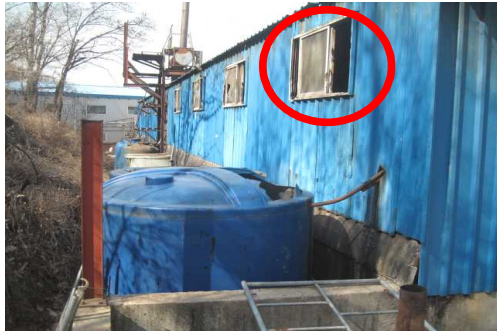
[ 재해발생장소 전경 ]

2015년 3월 3일 16:00경 ○○숫가마에서 2층에서 숫가마 보수작업을 완료한 재해자가 창문을 통해 외부 목초액 저장탱크로 뛰어내렸으며 탱크상부가 파손되어 탱크내부의 일산화탄소에 중독되어 탱크 내부에서 익사한 재해임

- 추락에 의하여 근로자에게 위험을 미칠 우려가 있는 장소에는 방책을 설치하는 등 출입을 금지해야 함

- 작업장으로 통하는 장소에 근로자가 사용할 안전한 통로를 설치하고 항상 사용할 수 있는 상태로 유지하여야 함

- 상부가 파손된 사고탱크 내부의 일산화탄소 농도는 150ppm 수준이었으나, 파손되지 않은 유사탱크에서는 **1,000ppm 이상** 측정됨  
(※일산화탄소 급성중독량(IDLH)는 1,200ppm)

- 추락에 의하여 근로자에게 위험을 미칠 우려가 있는 장소에는 방책을 설치하는 등 관계 근로자가 아닌 사람의 출입을 금지하여야 함

- 작업장으로 통하는 장소에 근로자가 사용할 안전한 통로를 설치하고 항상 사용할 수 있는 상태로 유지해야 함
