# 세척조 내부 청소작업 중 트리클로로에틸렌 중독

| 재해일자 | 2015년 6월 2일 | 재해현황 | 사망 2명 |
| 작업명 | 세척조 청소작업 | 재해장소 | 세척조 내부 |

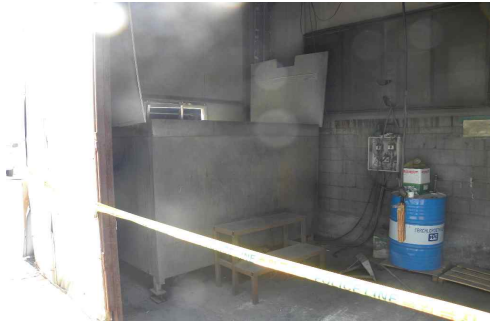
[ TCE 세척조 ]

2015. 6. 2(화) 07:39경 안산시 소재 도장 및 피막 처리업인 ○○에서 소속 근로자 2명이 트리클로로에틸렌(Trichloroethylene, 이하 TCE) 세척조에 들어가 증기조 청소작업을 하다가, 세척조에 잔류하고 있는 TCE 증기에 의해 중독되어 쓰러져 119 응급차로 병원으로 이송하였으나 2명 모두 사망한

1. 환기가 불충분한 작업장소에서 작업 부적정
  - 산업안전보건기준에 관한 규칙 제437조에 따라 관리대상유해물질이 들어있던 탱크 등을 청소하는 경우 유해가스 농도의 측정 등 실시
2. 특별관리 대상물질 취급 부적정
3. 위험성평가 미실시

1. 세척조 구조 변경
  - 세척조 내부에 들어가서 작업자가 세척하지 않도록 세척조의 형식 및 규격 변경을 검토하여야 하며 현 방식으로는 증기조의 바닥면 기울기를 5도 이상 주어 증기조 부분에 잔류하고 있는 TCE를 완전하게 드레인할 수 있도록 함
2. 세척조 상단부 냉각코일 설치
  - 각세척조 상단부에는 냉각코일을 설치하여 TCE증기를 냉각시켜 증기조 청소시 세척조 벽면에 묻어있는 TCE를 최소화 함
3. 세척조 내부 작업시 농도를 측정하거나 근로자 건강장해 확인 실시
