휴대용 액체질소 용기 운송중 불활성기체(질소)에 의한 질식

재해일자	2016년 2월 12일	재해현황	사망 1명
작업명	액체질소 운송	재해장소	운반차량내부

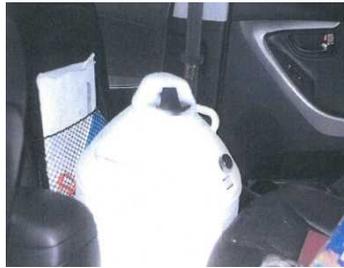
[사고차량 및 휴대용 액체질소 용기]

2016년 2월 12일 07:20경 대전광역시 소재 ○○연구센터에서 액체질소가 담긴 휴대용 용기를 싣고 피재자 차량으로 운반 중 정차된 차량과 충돌 후 병원으로 후송 치료하였으나 사망한 재해임(질소에 의한 산소결핍으로 추정됨)

- 대전과학수사연구소의 실험결과 액체질소를 담아둔 용기에서 질소가 기화되어 산소농도가 부족함이 확인되었으며, 재해 발생전 차량에 액체질소 용기 적재후 약 10시간이 경과하였으며 재현실험에서 10시간 경과 후 산소농도 측정결과 6.5% 수준이었음

- 액체질소 저장용기의 정적증발율*은 0.22리터/일
- * 정적증발율 : 저장용기에 충전되어 있는 액체질소의 양이나 용기의 이동 등을 고려하지 않은 증발률
- 재해발생 후 13일이 경과한 이후 보관용기의 액체 질소가 모두 증발된 상태로 미루어 보관용기의 기능이 저하되어 정적증발율 이상의 질소가 증발되어 산소결핍에 의한 사망으로 추정됨

1. 액체질소 저장용기 이동에 질식위험에 대한 위험성평가 실시

- 사업주는 액체질소 이동시 발생할 수 있는 유해·위험요인(액체질소의 누출에 의한 피부접촉, 기화에 의한 질식위험등)에 대해 위험성평가를 실시하고 취급근로자에 대해 위험성을 주지
