2017.6.22(목) 17시 11분경 전북 군산 소재 하수관거 정비공사 현장에서 이물질로 막힌 하수관거 정비작업을 위해 근로자(1명)가 맨홀 내부 점검 후 올라오던 중 산소결핍(또는 유해가스 중독 추정)으로 의식을 잃고 추락하였고, 이를 목격한 동료 근로자(1명)가 구조 도중 의식을 잃고 추락(2명 사망)

## ● 질식재해의 발생원인

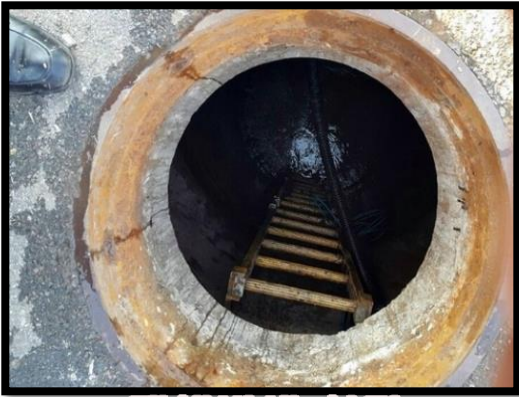
재해발생 현장

- ① 근로자에 대한 안전보건교육 미 실시
- ② 기본적인 사전 안전조치 미 실시  
및 안전수칙 미 이행

- ▲ 작업 전 · 중 환기 미 실시
- ▲ 작업중 가스농도 미 측정
- ▲ 송기마스크 또는 공기호흡기 미 착용

- ③ 삼각대, 안전대, 구명밧줄 등 구조(대피)용 기구의 미비치

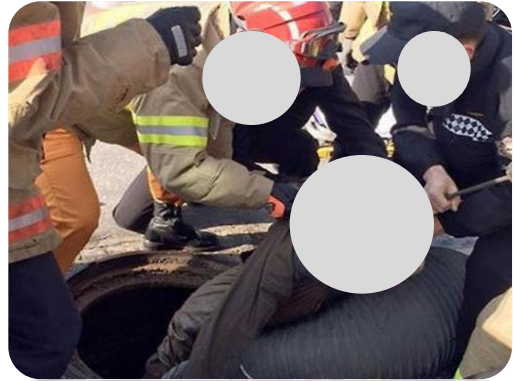
재해자 구조현장
