재해개요

2021.04.02(금) 18:00경 경기도 부천시 소재 ○○사 냉동기계실에서 제빙기 1호기를 정비작업 중이던 재해자가 운전이 정지되지 않은 얼음 이송용 스크류컨베이어에 발이 끼어 병원입원 치료 중 사망

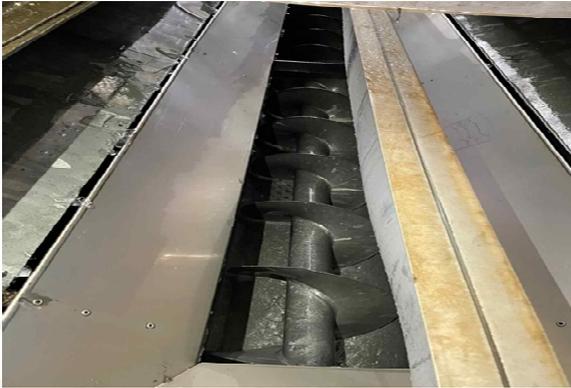
<기인물 스크류컨베이어>

- 정비 작업 시 운전정지 등 필요한 안전조치 실시
 - 정비 작업 시 컨베이어에 근로자가 끼일 위험이 있을 경우 반드시 컨베이어 및 컨베이어에 연동된 모든 설비들의 운전을 정지한 후 기동장치에 잠금장치를 하고 그 열쇠를 별도 관리하거나 표지판을 설치하는 등의 방호조치를 하여야 함
- 정비 작업 시 나사 컨베이어 덮개 설치
 - 나사 컨베이어와 관련 없는 정비 작업 수행 시 위험점을 불필요하게 노출 시키지 않도록 나사 컨베이어 덮개를 설치한 상태에서 작업 실시.
- 나사 컨베이어 덮개 연동장치 설치
 - 작업자가 컨베이어 덮개를 열 경우 컨베이어 운전이 자동 정지되도록 연동장치(Interlock) 설치.

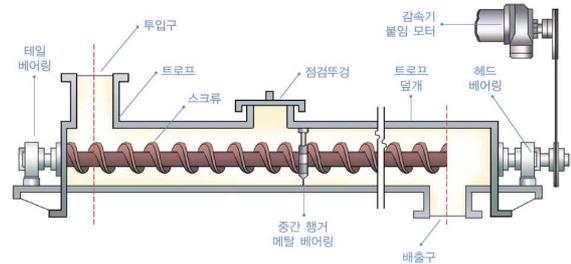
< 스크류컨베이어 구조 >

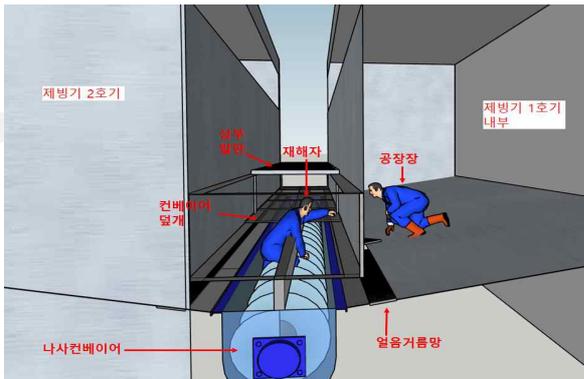
< 재해발생 당시 상황도 >

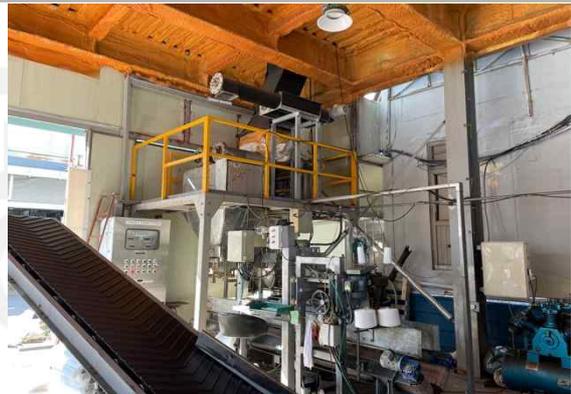
<얼음포장 및 출하설비>
