## 크레인 벽돌인양 중 인양물 쏟아져 맞음

| 사업장명 | 0000 | 발생일시 | 2023. 1. 15.(일) |
| 재해형태 | 떨어짐 | 재해정도 | 사망 1명 |

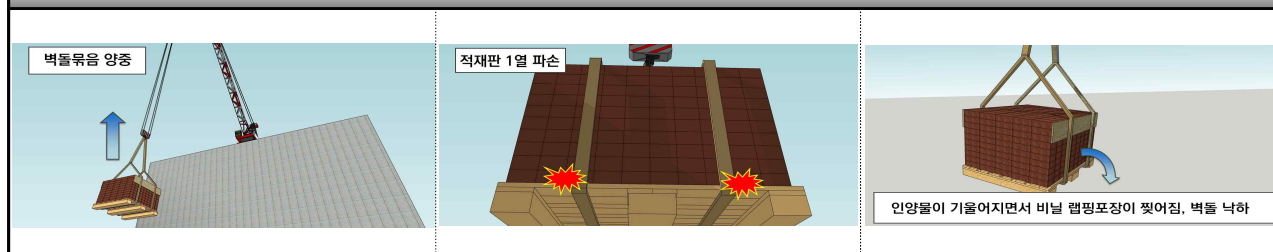
### 재해상황도

- 2023. 1. 15.(일) 08:32경 부산 000 신축공사 현장에서
- 외벽 조적작업을 위해 타워크레인으로 목재 파레트에 적재된 벽돌묶음을 옥상으로 운반하던 중,
- 인양하던 벽돌이 쏟아지면서 피해자가 벽돌에 맞고 사망한 재해

- 중량물 취급에 따른 작업계획 수립·이행 실태 확인
  - 중량물 취급 시 낙하 위험을 예방할 수 있는 안전대책에 대한 작업계획서를 작성하고 작성된 작업계획서에 따라 작업을 수행하여야 함.
- 위험성평가 실시
  - 사업주는 업무로 인한 유해위험요인을 찾아내어 위험성의 크기를 평가하여야 하고 그 결과에 따라 안전보건 조치를 하여야 함.
- 신호수 지정 및 특별교육
  - 신호수 특별교육을 이수한 자를 신호수로 지정하여야 함.
- 안전모 등 보호구 착용 철저
  - 작업장소를 이동할 때 떨어질 위험 있으므로 안전모 등 보호구를 착용하고 이동 하여야 함.
