# 중대재해 발생 사례

## 축사 지붕 태양광 패널 설치 중 선라이트 파손, 추락 사망

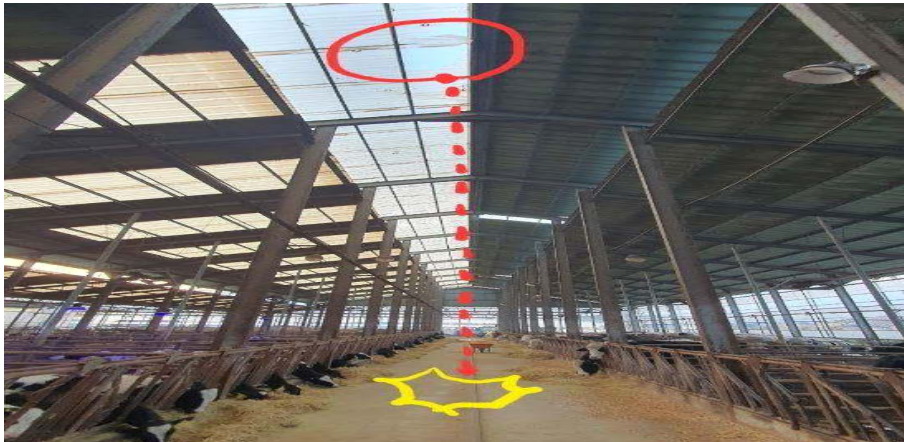
### 현장 사진

| 재해개요 | 2024. 1. 4.(목), 경기도 포천시 소재 축사에서 축사 지붕에 태양광발전용 패널 설치 작업을 하던 재해자가 이동하던 중 지붕의 선라이트를 밟아 파손되며 약10m 아래 바닥으로 추락하여 사망함. | | |

- ① 고소작업대, 이동식비계 등을 활용하여 지붕 밑에서 작업할 수 있는지 확인
- ② 작업통로용 발판과 채광창 안전덮개를 설치
- ③ 지붕 가장자리에는 안전난간과 추락방호망 설치
- ④ 작업 시, 안전대와 안전모 착용
