## 보온재 해체 작업중 화재

### 재 해 개 요

경북 영주시 소재 00사업장에서 고장난 펌프를 수리하기 위하여 NF3를 취급하는 펌프 및 배관에 설치된 보온재 해체 작업중 펌프 내부에서 발생한 폭발압력과 화염을 동반한 화재가 발생

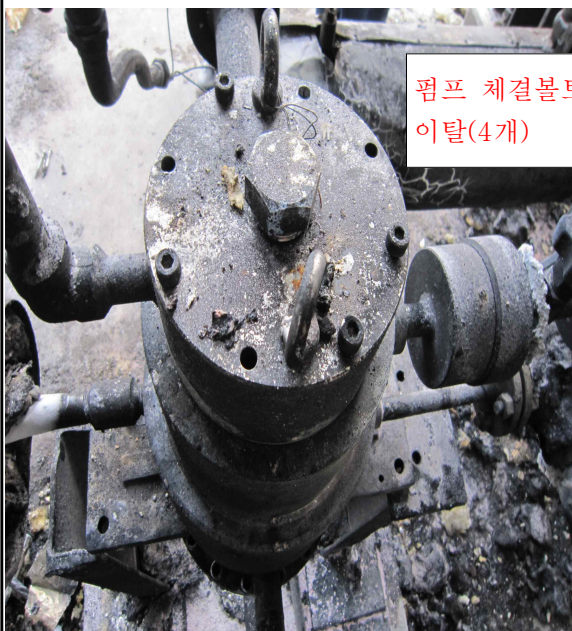
펌프 체결볼트 이탈(4개)

- 08시45분경 펌프 내부에서 발생한 폭발 화염에 의해 화재가 발생함
- ※ NF3는 산소보다 1.6배 강력한 산화제로서 장치내의 파티클, 윤활유 등의 접촉에의해서 발화 위험성이 있음

배관에 잔류되어 있는 NF3를 모두 배출하고 질소 등 안전한 물질로 치환후 작업을 하여야 하나 미실시

NF3는 기계적 충격이 있으면 국부적인 발열로인하여 발화 위험성이 있어 장치 조작시 주의하여야 하나 지렛대로 배관에 충격을 가함

화학설비의 수리 등을 위해 해당설비를 분해할 경우 작업장소에 위험물이 누출되지 않도록 하여야 하나 펌프내의 잔류 NF3 미확인

화학설비등의 보온재 해체작업시 감독자로 지정된자는 작업이 완료될 때까지 해당 작업을 지휘하고 위험물질이 누출되지 않도록 관리감독 철저

펌프 및 배관 내부에 잔류되어 있는 NF3는 작업시작전에 배출시키고 안전한 물질로 치환 후 작업을 실시하여야 함

NF3 취급시 주의 사항에 권고하는 내용을 NF3의 정상 가동작업, 정상중지 작업, 공정이상에 의한 정지 작업시 안전작업절차를 지침서에 반영 하고 준수하여야 함

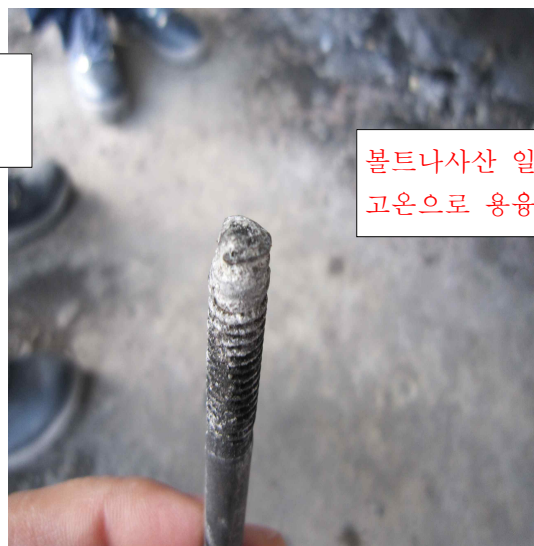
볼트나사산 일부가 고온으로 용융된 흔적
