재해사례
(화재)

고압산소 이송배관 화재사고

2020. 11. 24(화) 전남 광양시 소재 산소공장에서 정비 중 차단되어 있던 밸브를 개방하는 순간 원인 미상의 화재 발생으로 작업 중이던 근로자 3명 사망

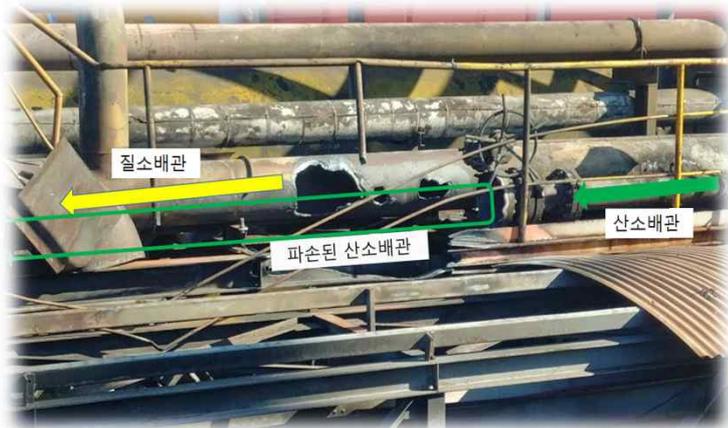
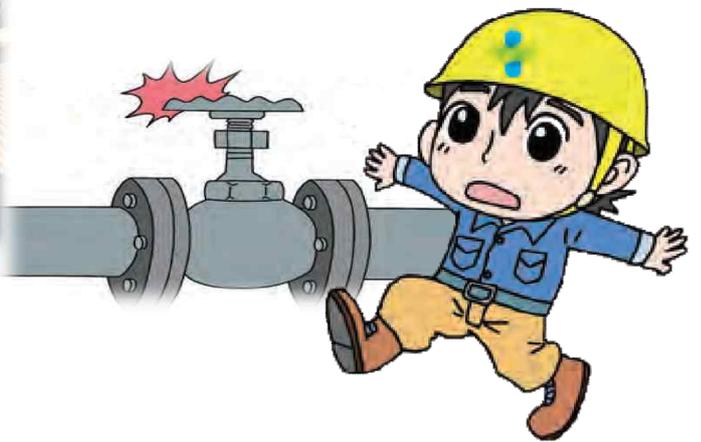
【사고 현장 사진】

※ 산소배관은 떨어져 나가고 질소배관까지 녹은 상태

- 1 (밸브 조작 시 주의) 가능한 밸브의 개폐는 천천히 하고 압력차가 있는 경우에는 바이패스를 설치해서 압력차를 최소화한 다음 밸브 개방
- 2 (취급설비 내부 관리) 잔류 먼지만으로도 화재가 발생할 수 있으므로 윤활유 등 내부의 가연물을 완전히 제거하고 운전
- 3 (재질·유속관리) 배관내 유속에 따라서는 재질이 연소될 위험이 있으므로 유속과 압력을 고려하여 재질 선정

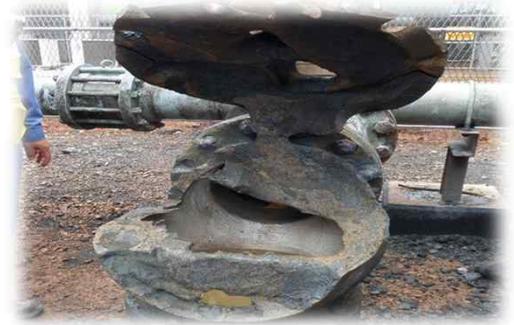
【사고로 녹아버린 배관】

- 공기 중 조건에서와 달리 고압산소 조건에서는 극미량의 가연물만으로도 화재·폭발이 발생할 수 있으며, 이때는 연소속도가 높아 순식간에 배관 등을 녹일 수 있는 온도까지 연소온도가 상승하게 됨
