# 슬레이트 지붕 파손으로 바닥으로 떨어져 사망

## 재해 개요

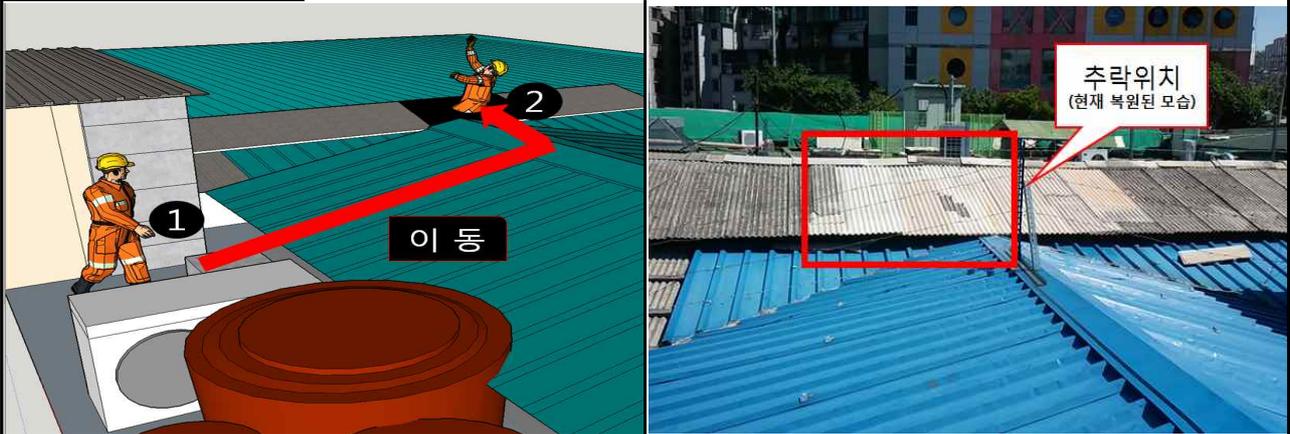
## 재해발생 상황도

2018년 ○월 ○일 서울시 소재 00시장에서 통신케이블 가설원이 유선전화 통신선로 수리·점검을 위해 시장건물 지붕위로 걸어서 이동 하던 중 슬레이트 지붕재가 파손되어 바닥(높이: 약 5m)으로 떨어져 사망

\* 추정상황도로 실제 상황과 다를 수 있음

- 파손의 위험이 있는 슬레이트 지붕으로 이동
  - 짧은 거리 이동을 위해 파손의 위험이 있는 슬레이트 지붕위로 이동하던 중 강도가 약한 슬레이트가 부서지면서 바닥(높이: 약 5m)으로 떨어짐

- 안전한 이동경로를 통한 작업지점에서의 접근
  - 통신단자가 설치된 지붕(작업지점)으로 접근하여야 하는 경우에는 계단 등을 통해 작업지점으로 이동하여야 함
  - 또한, 슬레이트 지붕위로 이동하거나 작업을 하여야 하는 경우에는 폭 30센티미터 이상의 작업 발판을 설치하고 이동 및 작업을 하여야 함
