중대 사망사고 사례

주요사고 ⑤

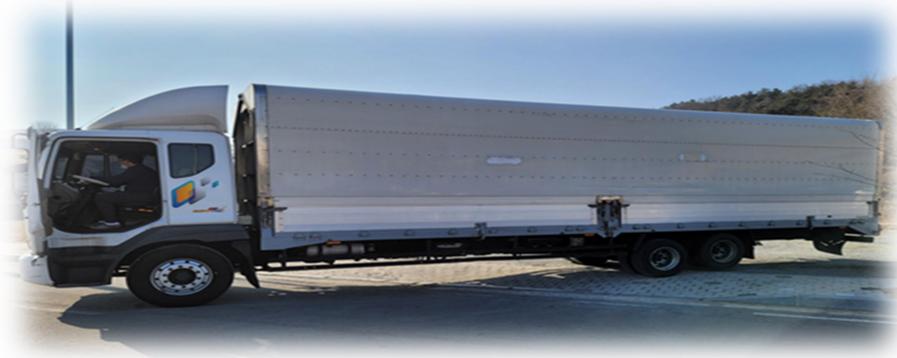
< 재해 발생 차량 >

2022.01.12(수) 20:40경 충남 천안시 소재 물류센터 내에서 화물차 운전자가 화물차를 정차하고 운전석에서 하차하던 중 정차된 화물차가 움직이면서 운전석 측 후륜에 깔려 사망

1 운전석 이탈 시 안전조치 실시

- 차량의 운전석을 이탈할 때에는 엔진을 정지하고 브레이크를 걸거나 바퀴에 고임목을 고이는 등 갑작스런 주행 및 이탈 방지

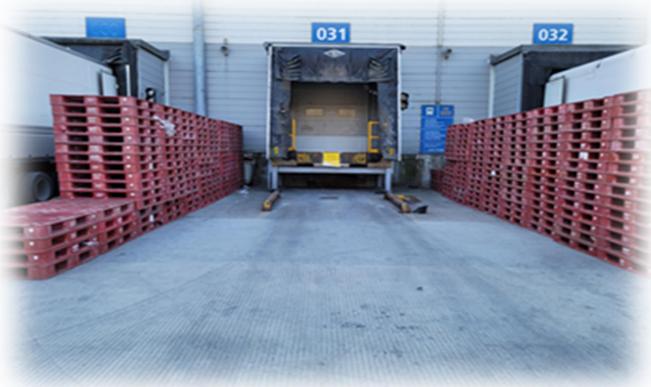
< 재해발생 장소 >

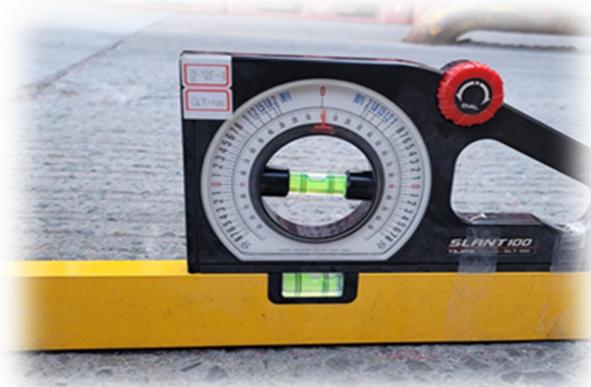
<재해발생장소 경사도>
