# 저수조 약품공급 배관 점검 중 추락

## 재해개요

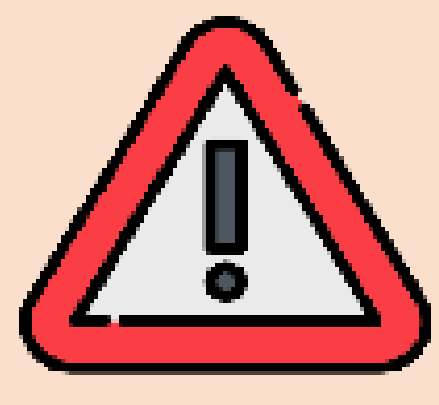
2022. 06.00(수) 00:00경 경기도 광주시 소재 0000에서 소각로 운전원이 저수조 상부 개구부를 통해 약품배관에서 약품이 떨어지는지 여부를 육안점검 하던 중 무게중심을 잃고 개구부를 통해 저수조에 떨어져 병원으로 이송치료하였으나 사망한 재해임

저장물질은 수온 60~65℃, 가성소다(수산화나트륨) 수용액(pH 6.5~8.0)이며, 수심 약 1.1m

- 설비 가동 중 점검이 불가피할 경우 별도의 점검구를 설치하여 시야를 확보하는 등 작업자의 안전이 확보된 상태에서 작업할 수 있도록 조치해야 함

- 개구부 등 추락위험 장소에는 덮개 설치, 점검 필요상 임시로 덮개 해체하는 경우 추락방호망 설치 또는 근로자에게 안전대 지급 및 착용토록 조치
- 안전대 사용하는 경우 작업여건 및 저수조 높이 고려하여 작업반경 제한 형태 안전대 사용하여 저수조 개구부로 몸이 떨어지지 않는 반경까지 근로자의 움직이는 거리를 제한

- 가성소다에 접촉할 우려가 있는 경우 필요한 개인 보호구(내화학성 보호장갑, 보호의, 보안면 등)를 반드시 착용토록 조치해야 함
