# 경사로를 올라온 로더에 깔림

## 재해개요

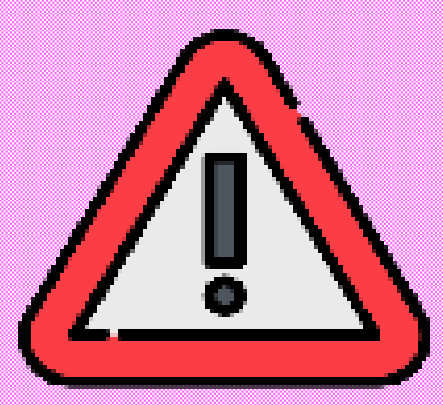
2021. 00월 00일 경기도 소재 00000 사업  
장내에서 건설폐기물 하차 후 정차 된 덤프트  
럭 측면에 서있던 재해자가 덤프트럭 이동과  
동시에 순환토사를 싣고 재해자 후방 경사로를  
올라온 로더에 깔려 사망한 재해임

- (시야 미확보) 사고 당시 로더의 버킷 높이와 유사하게 버킷을 올린 후 전방 시야를 재현한 결과 근로자의 존재를 인지 할 수 있는 최소 거리(12m)를 확보하지 못함

- 차량계 건설기계를 사용하는 작업 시 운전자 시야 제약 등으로 인해 근로자와 부딪칠 위험이 있는 경우 근로자의 출입을 제한하거나 유도자를 배치하는 등 충돌방지조치를 하여야 함

- 차량계 건설기계를 사용하는 작업은 사전조사를 통해 운행경로, 작업방법 등을 포함한 작업계획서를 작성하고 그 내용을 관련 근로자와 공유하여 안전하게 작업을 수행토록 해야 함
