# 세차기 천건조 브러쉬 회전축에 감김

## 재해개요

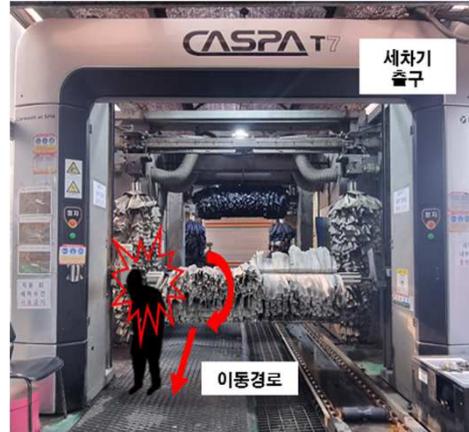
2024. 01.00.(월) 19:27경 서울 소재 (주)OO 주  
유소 터널형 자동 세차기에서 재해자가  
회전하고 있는 천건조브러쉬\* 를 열풍기로  
말리기 위해 밑으로 이동 중, 회전축 돌출부  
에 옷이 감겨 질식으로 사망함.

\* 세차 후 마지막 단계에서 차량에 묻은 물기 제거를 위한  
천으로 된 브러쉬(수평형)

- ▶ 회전축 돌출부 끼임 원인
  - (설비 운전 중 통행) 세차기 운전 중 하부로 통행
- ▶ 운전 시작 전 안전조치 미실시
  - 기계의 운전을 시작할 때에 근로자 배치 및 교육, 작업방법 등 조치 미실시

- 1 설비 운전 중 통행금지
  - 회전하는 회전축 밑으로 통행금지
  - 정비 등 부득이하게 통행 시 해당 기계의 운전 정지(LOTO)
- 2 천 건조 브러쉬 건조방법 변경
  - (1단계) 화재 위험 등 위험요인 확인 후 열풍기를 배치하고 및 가동
  - (2단계) 조작판넬로 이동하여 천건조 브러쉬 가동
  - (3단계) 건조완료 후 천건조 브러쉬 가동중지
  - (4단계) 열풍기 가동중지
