| 말비계 상부에서 견출작업 중 창호구간 수직개구부로 떨어짐 | | | |
| 공 사 명 | OO대학교 기숙사 신축 사업 | 발생일시 | 2018.1.16(화) 13:30분경 |
| 재해형태 | 떨어짐 | 재해정도 | 사망 1명(미장공) |
| 소 재 지 | 부산광역시 금정구 일원 | 공사규모 | OO대학교 기숙사 2개동 |

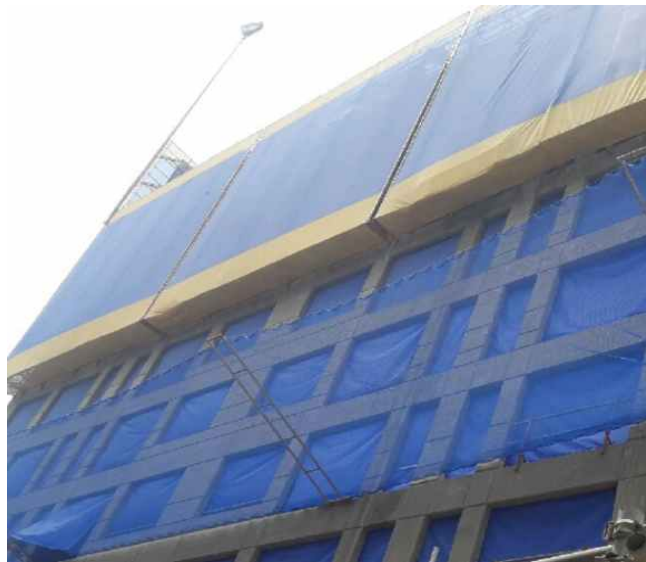
【예시 3】 안전방망(추락방지망) / 낙하물 방지망 겸용

| 말비계 상부에서 견출작업 중 창호구간 수직개구부로 떨어짐 | | | |
|---|---|---|---|
| | - 말비계 상부에서 작업 중 창틀 수직개구부를 통해 근로자가 지면으로 떨어지는 것을 예방하기 위해 건물 내부에 수직형 안전방망(추락방지망) 설치 또는 건물 외부에 내민길이 3m 이상의 안전방망(추락방지망)을 10m 이내 마다 설치하여야 함. | | |

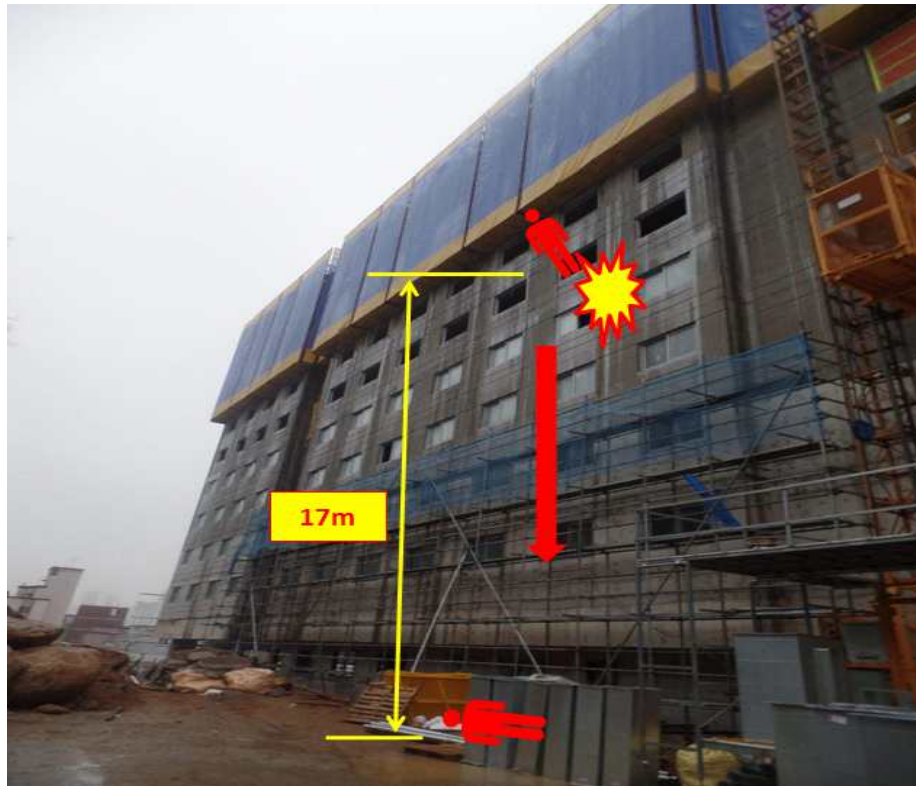
【사진 1】 사고당시 현장 전경

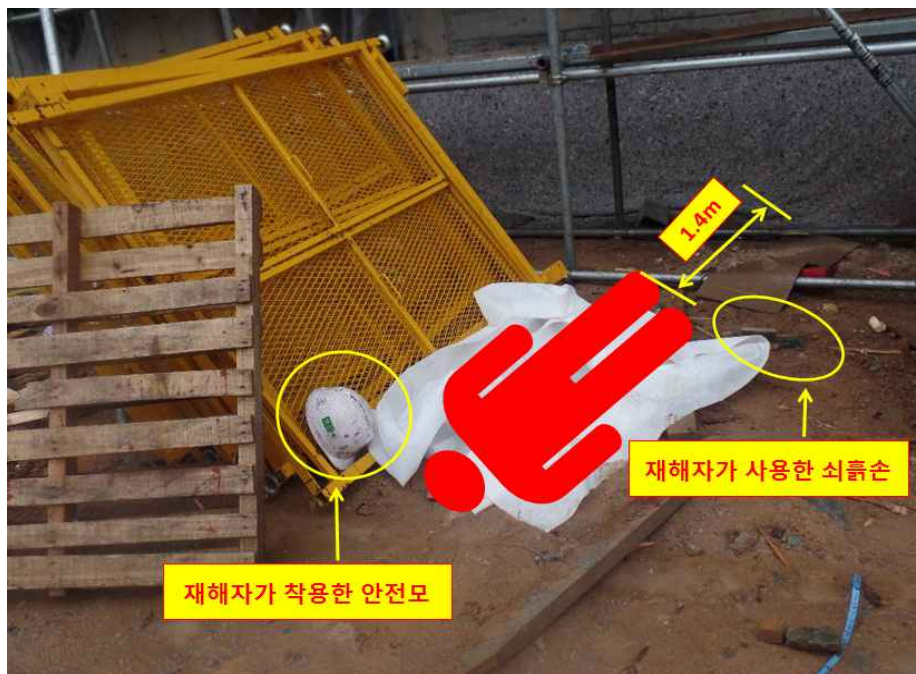
【사진 2】 재해자 떨어진 장소

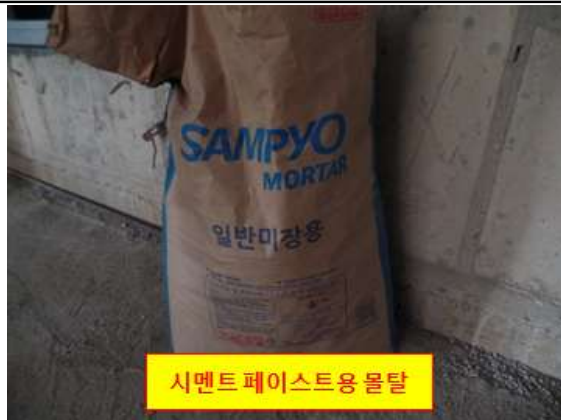
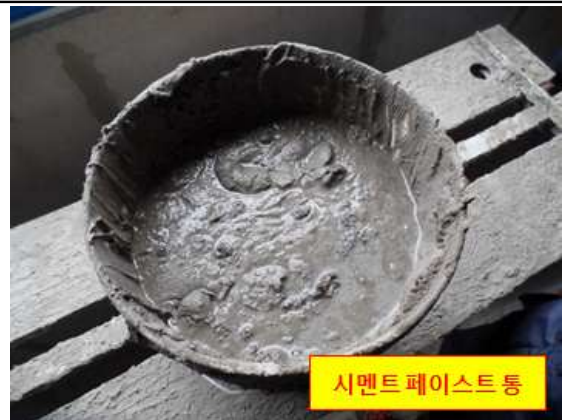
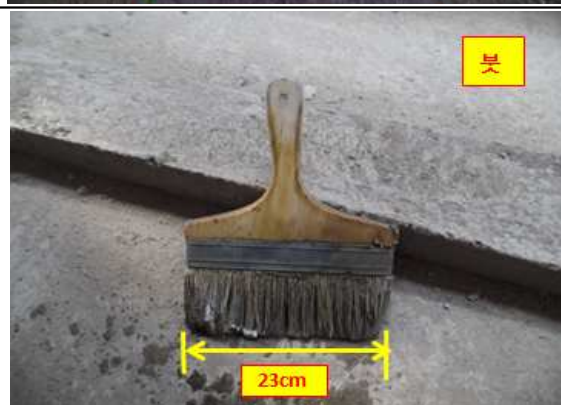
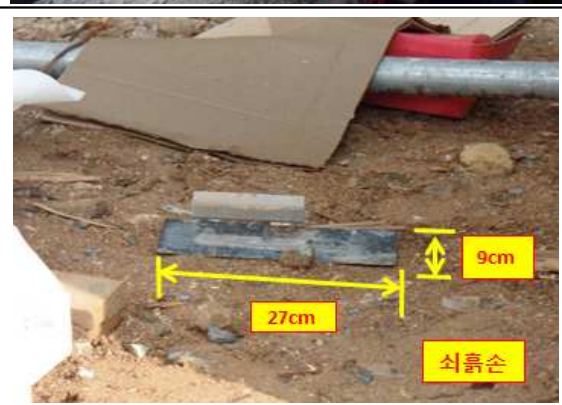
【사진 3】 재해 당시 사용한 면처리 자재

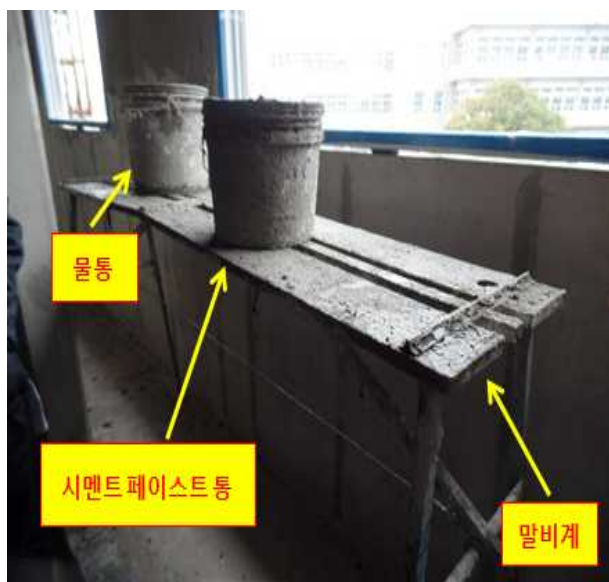
【사진 4】 재해 당시 재해자 작업 지점(발코니 내부)
