## H형 레일이 전도되면서 깔림

공사명	하수관로 정비사업	발생년월	2023년 2월
재해형태	깔림	재해정도	사망 1명
소재지	경상북도 영천시	공사내용	간이흙막이 설치
재해개요	H형 레일*을 설치하기 위해 굴착기로 인양 후 대기하던 중 인양 고리에서 H형 레일이 빠져 전도되면서 피해자가 깔림 * 간이흙막이 패널을 고정하는 레일과 버팀보를 일체화시켜 제작된 형태

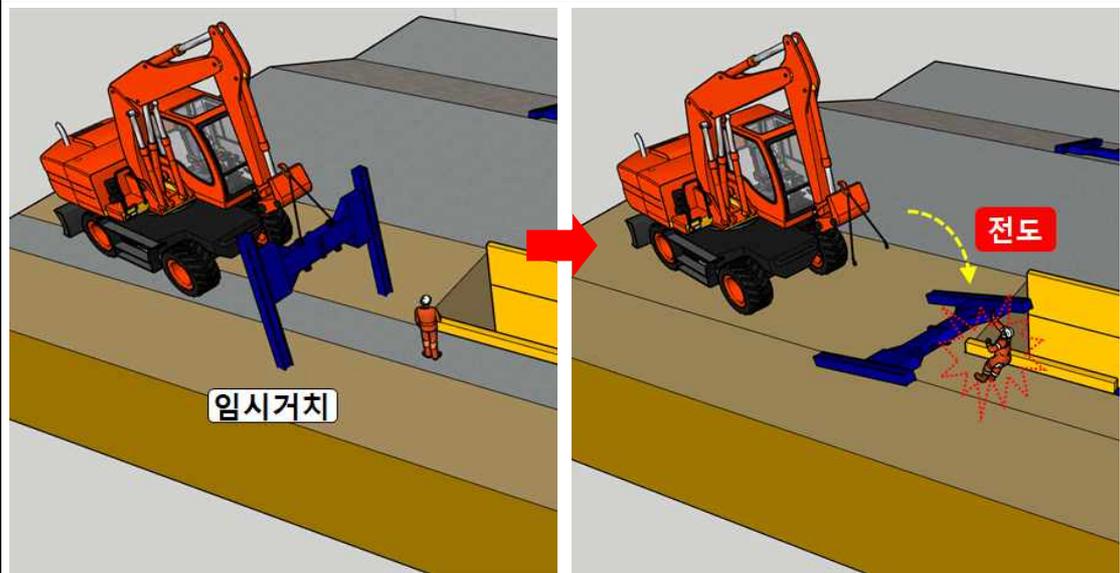
### 재해상황도

- 굴착기 인양작업 시 불량 후크 사용
- 중량물 취급 작업계획서 미작성

- 굴착기 인양작업 시 달기구 점검 철저
- 중량물 취급 작업계획서 작성 및 준수

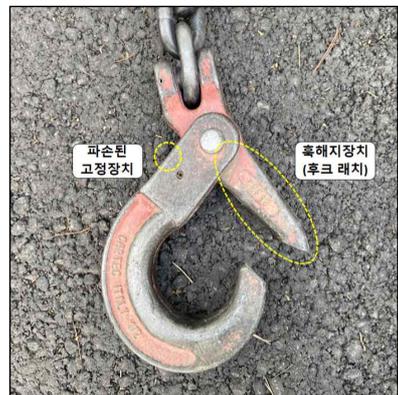
<파손된 후크>
