# 동절기 건설현장 안전보건 길잡이

2021. 11.

KOREA OCCUPATIONAL  
SAFETY & HEALTH AGENCY

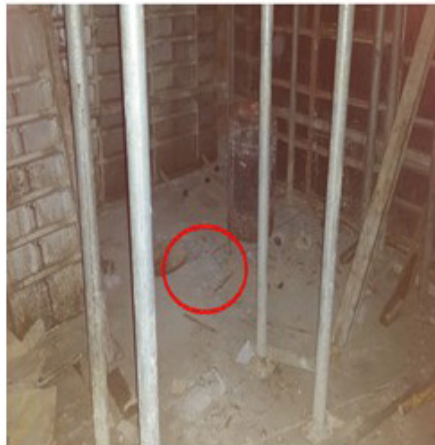
#### 재해 상황도

| 재해개요 | 2019. 2. 10.(일) 09시 45분경(추정) 서울특별시 영등포구 소재 ○○아파트 건설공사 현장 101동 옥탑 2층에서 피재자가 콘크리트 타설 후 보온양생용으로 피워놓은 드럼난로의 코코넛탄이 연소되며 발생한 일산화탄소에 의해 중독·질식 사망한 재해임 | | |

- 밀폐공간 작업 전 산소 및 유해가스 농도 측정
- 밀폐공간 작업장소 감시인 배치
- 밀폐공간 작업 전·작업 중 환기 지속 실시
- 밀폐공간 작업 시 공기호흡기 또는 송기마스크 착용
  - 밀폐작업시 작업 전과 작업 중 적정공기 상태가 유지되도록 환기하거나, 환기가 매우 곤란한 경우 공기호흡기 또는 송기마스크를 착용
- 밀폐공간 작업 프로그램을 작동
  - 밀폐공간 작업허가서 작성 등 밀폐공간 작업프로그램을 작동
- 코코넛탄 제조사의 유해성정보 제공

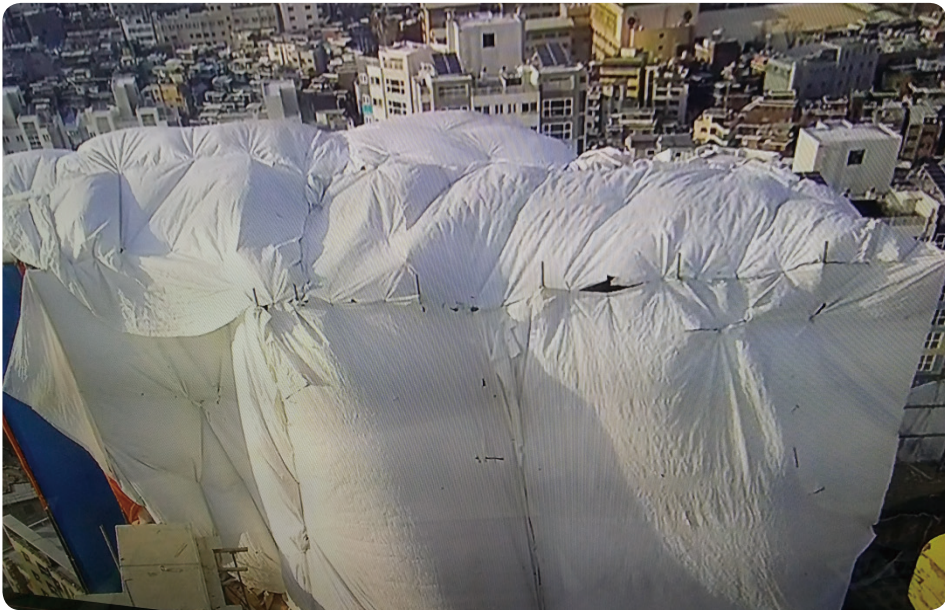
[사진1] 재해발생 현장 101동 옥탑보양 전경

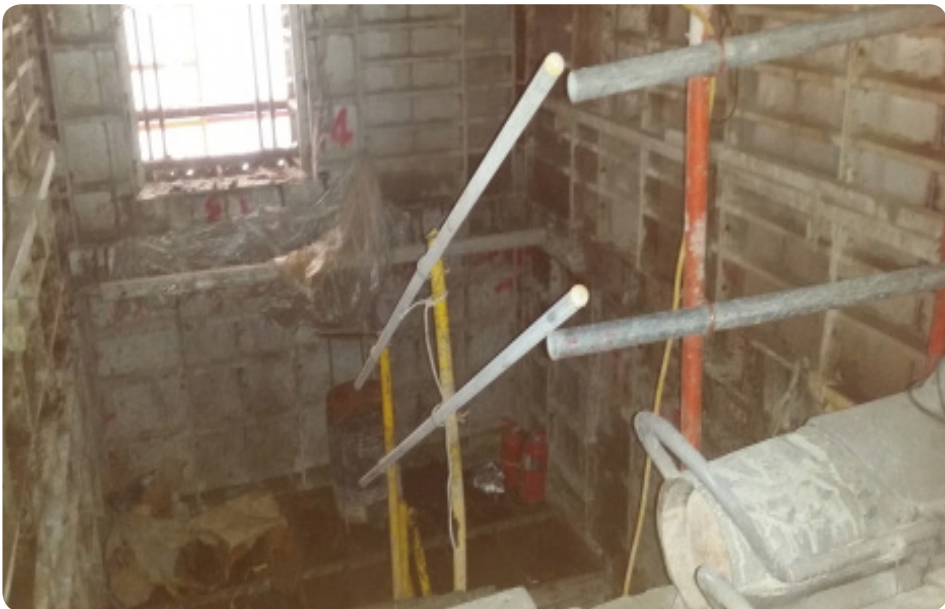
[사진2] 계단참에 설치된 드럼 난로

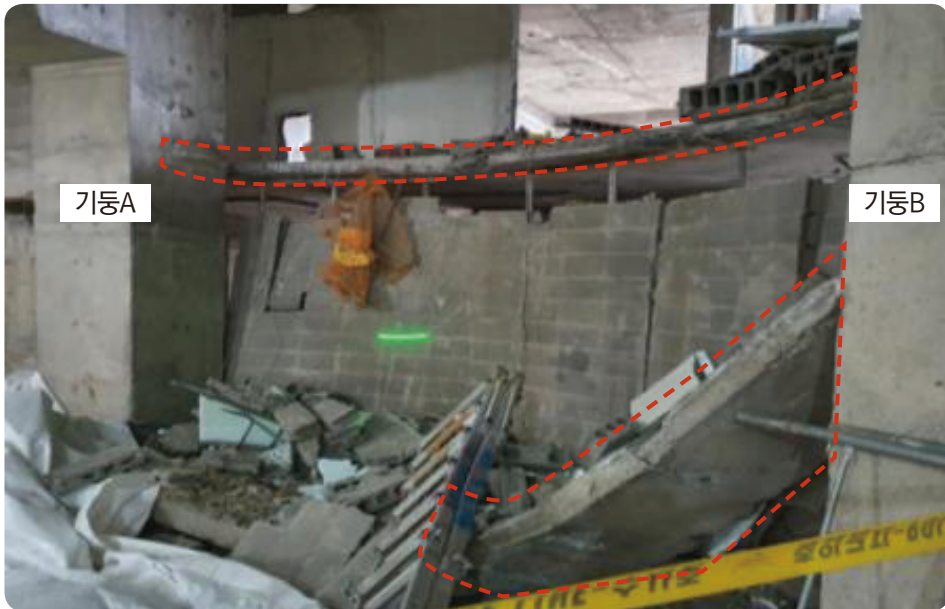
[사진1] 사고전경

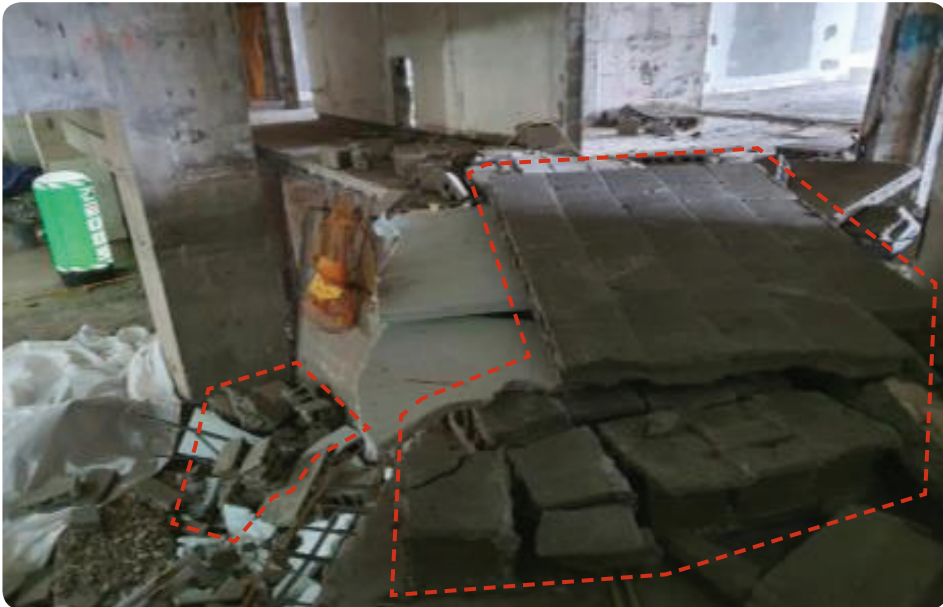
[사진2] 붕괴된 블록벽체
