# 전철주 고압배선전로 피뢰기 교체작업중 떨어짐

## 재해개요

2018년 2월 강원도 00역에서 전철주 고압배선전로 피뢰기 교체 작업을 하다가 전철주 최상단 위치의 수평부재에서 실족하여 9미터 아래 지상바닥으로 떨어져 사망한 재해임

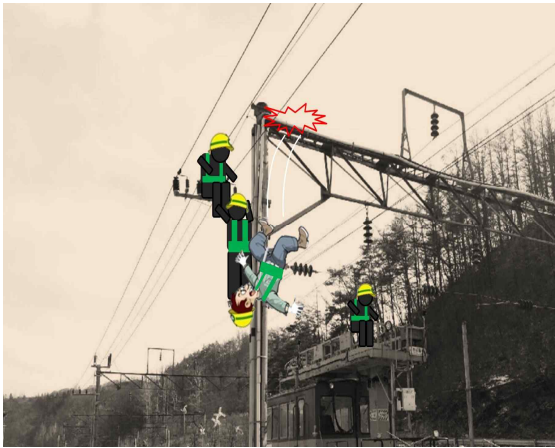
< 재해발생 상황도 >

### ○ 추락방지조치 미흡

- 높이 9m 위치로 피해자 안전대를 착용하고 작업 및 이동 중 추락할 위험이 있는 장소에 안전대를 안전하게 걸고 사용할 수 있는 지지로프 등 안전대 부착설비 미설치

### ○ 추락방지 조치 철저

- 추락할 위험이 있는 장소에 작업발판, 추락방호망 설치가 곤란한 경우 근로자 에게 작업조건에 맞는 안전대를 착용하고 사용하도록 하여야 함
- ※ U자걸이 안전대 사용작업시 신체의 추락을 방지하기 위하여 보조점줄 (붙임사진 참조) 사용

### ○ 안전대 부착설비 설치

- 높이 2미터 이상 추락할 위험이 있는 장소에서 근로자에게 안전대를 착용시킨 경우 수평이동시 추락을 방지하기 위하여 안전대를 안전하게 걸고 사용할 수 있는 지지로프 등 안전대 부착설비 설치

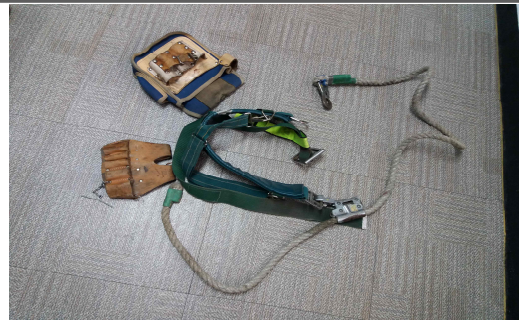
< 피해자가 착용한 안전대>  
-보조점줄 미부착-

- 추락할 위험이 있는 장소에 작업발판, 추락방호망 설치가 곤란한 경우 근로자 에게 작업조건에 맞는 안전대를 착용하고 사용하도록 하여야 하나 사고발생 당시 피해자는 보조점줄이 없는 U자걸이 안전대 착용
