중대사고 사례(2016.03.15.) KOSHA-MIA-201607

회분식반응기에 원료 투입작업 중 폭발·화재

< 사고개요 >

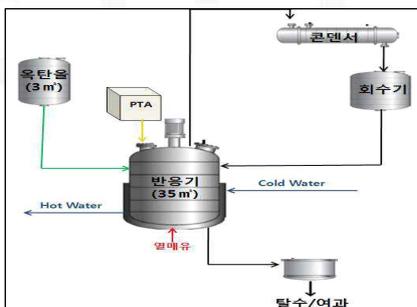
그림-1. 사고발생공정

- 옥탄올과 TPA를 반응시켜 DOTP를 생산하는 공정(흡열반응)으로 옥탄올을 반응기에 투입한 후 TPA(가연성분진)를 톤백 하부를 열어서 맨홀을 통해 투입하는 과정에서 폭발이 발생함

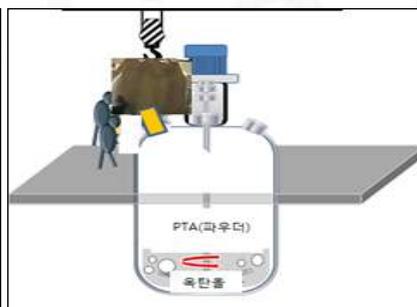
그림-2. 사고발생상황

'16.03.15(화) 16:50분경 경기도 연천군 소재 OOOO(주)에서 가소제 [DOTP(Dioctyl TerePhthalate)]를 생산하기 위해 반응기에 옥탄올 투입 후 테레프탈산(TPA)를 투입하던 중 정전기에 의해 옥탄올 증기와 TPA 분진이 폭발하여 3명의 작업자가 부상당한 재해임

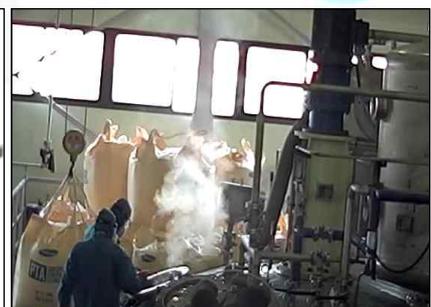
그림-3. 증기 발생(16:42:32)

※ 옥탄올의 증기압이 낮아 상온에서는 증기의 발생이 적으나 1 배치(Batch) 후 냉각 과정 없이 고온의 반응기에 옥탄올을 투입하여 옥탄올 증기가 다량 발생(맨홀을 통해 옥탄올 증기가 반응기 외부로 배출되는 것을 CCTV로 확인됨)

- TPA 투입 자동화 설비 설치
- 반응완료 후 충분히 냉각된 상태에서 옥탄올 투입
- 질소에 의한 불활성분위기에서 반응기에 원료 투입

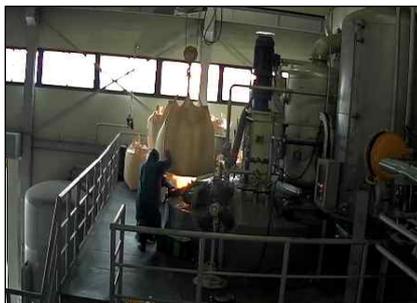
그림-4. 점화 순간(16:48:12)

○ 점화원 : TPA 분진의 마찰 등에 의해 발생한 정전기

☞ 반응기 내부의 옥탄올 증기와 부유상태의 TPA 분진이 대기중의 공기와 폭발분위기를 형성한 상태에서 TPA를 투입하는 과정에서 마찰 등에 의한 정전기에 의해 폭발이 발생이 발생한 후 반응기 외부로 확산됨

- 비도전성인 톤백을 이용한 TPA 투입은 금지하고, 도전성 섬유 또는 도전성 필라멘트로 만든 컨테이너를 접지 후 사용
- 도전상 바닥, 대전 방지용 안전화 착용, 개인용 접지장치 사용, 대전방지용 작업복 및 장갑 착용 등 인체의 정전기 축적 방지
