# <사망사고 사례> 축사·창고 지붕작업 중 추락

# 지붕 추락 위험인지 시트

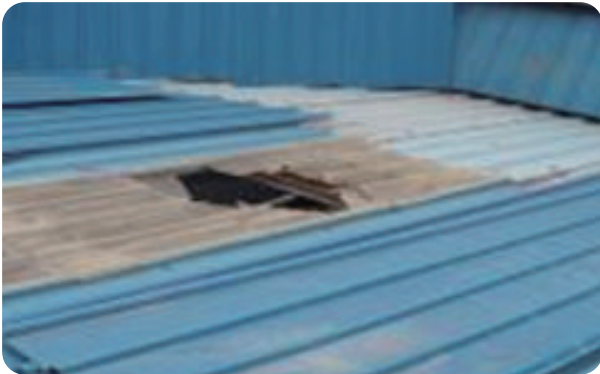
## 노후 선라이트 파손

축사의 무허가 증축부분 철거 중 노후된 선라이트(채광창)를 밟는 순간 파손되어 약 4.7m 아래 콘크리트 바닥으로 떨어짐

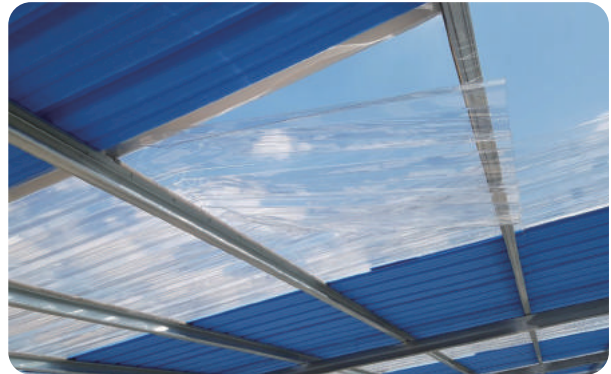
## 미고정 선라이트 휘어짐

축사 신축공사 현장에서 지붕 판넬 설치 중 고정되지 않은 선라이트를 밟는순간 선라이트가 꺾이면서 약 5.9m 아래 콘크리트 바닥으로 떨어짐

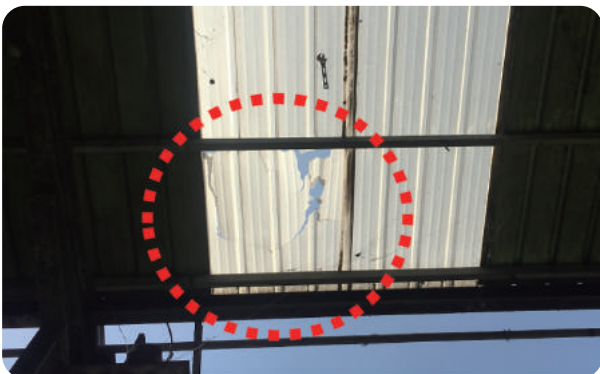
## 선라이트 파손

우사 개폐지붕 레일교체 작업을 위해 이동 중 선라이트가 파손되어 약 6.0m 아래로 떨어짐

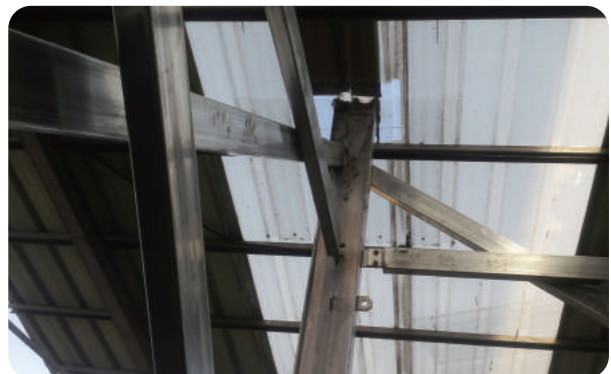
## 선라이트 파손

축사 지붕에 태양광 발전설비 설치 후 선라이트 보수 작업 중 선라이트가 깨지면서 약 4.0m 아래 바닥으로 떨어짐

- 지붕 위에서 작업 시 추락방호망 또는 폭 30cm 이상의 발판을 설치
- 안전모 및 안전대를 착용한 후, 안전대 부착설비에 안전대를 걸고 작업을 실시
