# 달비계 안전작업 점검표

## 달비계 작업 추락재해예방

### 사고사례 및 예방대책

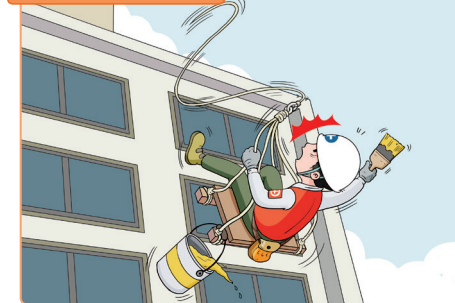
### 1 지지로프 풀림

▶ 2019.07.02.(화) 서울시 강남구 압구정동 소재 아파트 외벽 균열 보수 및 재도장 공사 현장에서 달비계에 탑승하여 도장 작업 중, 옥상돌출구조물에 묶인 지지로프가 풀리면서 작업자가 떨어져 사망

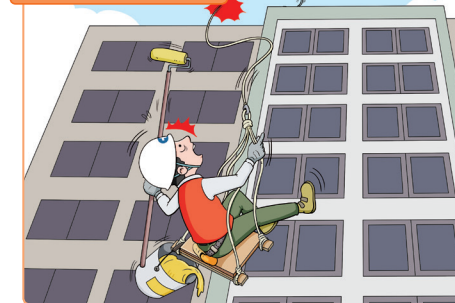
### 2 지지로프 파단

▶ 2020.12.09.(수) 서울시 성북구 장위동 소재 아파트 외부 재도장 공사 현장에서 달비계에 탑승하여 작업 중, 지지로프가 아파트 외벽 모서리에 접촉·파단되면서 작업자가 떨어져 사망

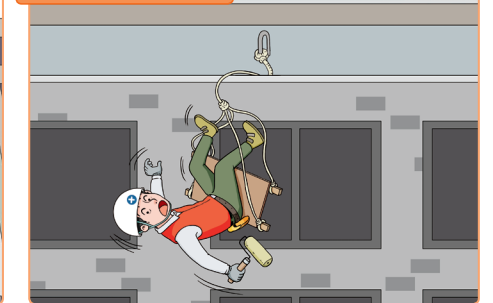
### 3 탑승대에서 추락

▶ 2019.09.11.(수) 서울시 송파구 잠실동 소재 아파트 균열보수 및 재도장 공사 현장에서 달비계에 탑승하여 외벽 청소를 하던 중, 달비계가 기울어지며 작업자가 바닥으로 떨어져 사망
