## 재해 개요

- 2019.7.15.(월) 서울시 중랑구 일대 불량 인입선 정비공사 현장에서 ○○전설 소속 작업자가 이동식 사다리에서 전기선 교체를 위한 사전 작업(접촉방지용 와이어 및 애자 설치) 중에 우천으로 인해 사다리에서 내려오던 과정에서 약 3m 아스팔트 바닥으로 떨어져 사망한 재해임

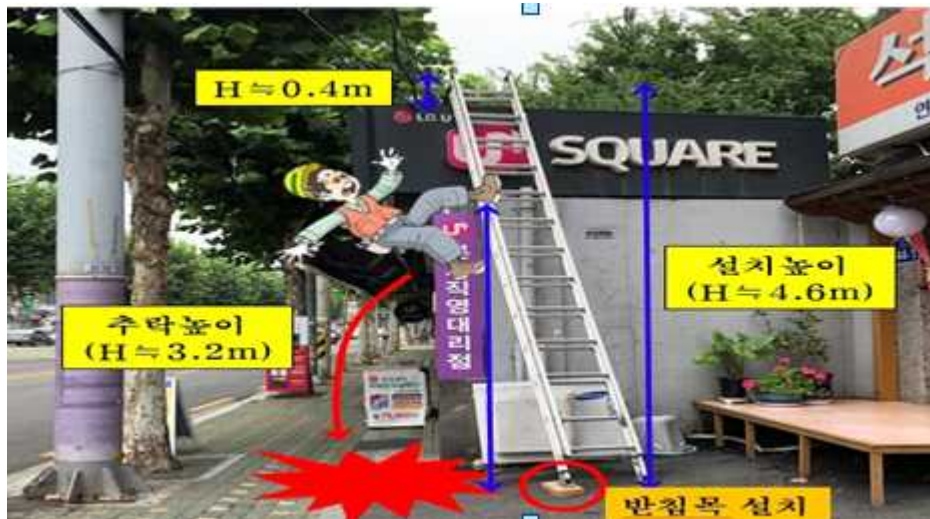
- 추락의 방지조치 미실시
  - 추락할 위험이 있는 장소에는 작업발판을 설치하거나 고소작업차를 이용하여 작업을 실시하여야 하나, 이동식 사다리 발판에서 작업을 실시

- 추락의 방지조치
  - 추락하거나 넘어질 위험이 있는 장소에서는 작업에 적합한 작업발판(이동식 작업 발판, 고소작업차 활용 등)을 설치하여 작업을 실시
- 이동식 사다리 이동통로 사용 및 전도방지 조치
  - 이동식 사다리는 이동통로로만 사용(발판 및 디딤대에서 작업금지)하여야 하며, 경사진 바닥면, 미끄러짐 위험이 있는 바닥 위에 이동식 사다리를 설치하는 경우에는 사다리 상단부를 고정하여 넘어지거나 미끄러지는 것을 방지하기 위한 조치를 하여야 함.
