## 전기통신소방공사 중 고소작업대에 끼어 1명 사망

| 공 사 명 | 익산 0000 전기통신소방공사 | 발생일시 | 2023. 7. 18.(화) 10:50경 |
| 재해형태 | 끼임 | 재해정도 | 사망 1명 |
| 소 재 지 | 전라북도 익산시 | 공사규모 | 2개동 |

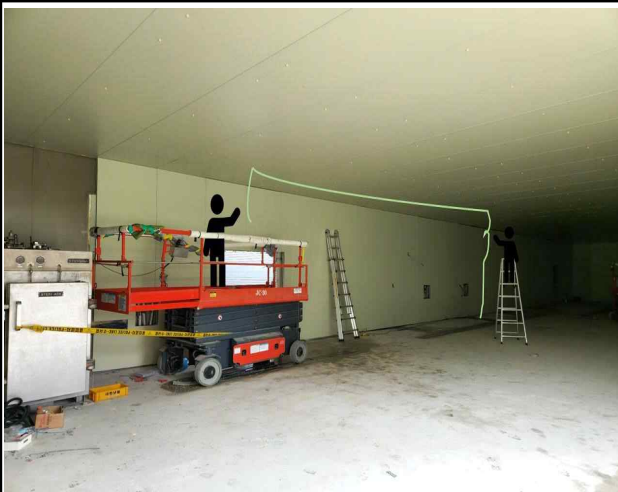
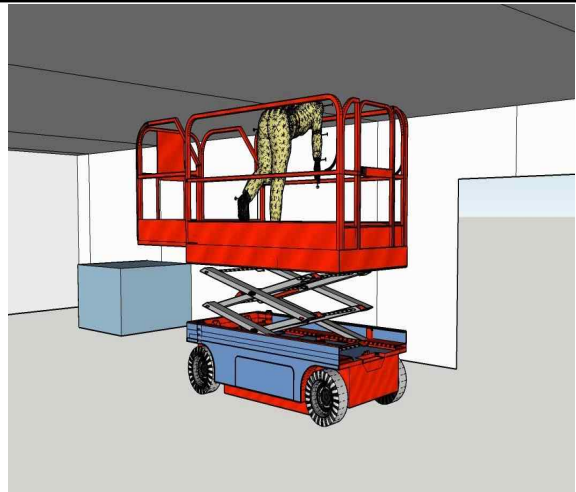
### 재 해 상 황 도

2023. 7. 18.(화) 10:50경, 전북 익산시 소재 0000 00에서 시공하는 0000 전기통신소방공사 현장에서 재해자가 천장에 전등 설치 위치를 표시하기 위해 고소작업대\*에 타고 상승하던 중 고소작업대 안전난간과 천장 사이에 목 부위가 끼어 병원으로 이송하였으나 치료 중 사망한 재해임.

- 과상승방지장치 설치 후 작업
  - 고소작업대 사용 시 작업자의 오조작 등으로 인해 작업대가 과상승되어 상부구조물과 작업대 사이에 작업자가 협착(끼임)될 수 있으므로 과상승방지장치(과상승방지봉)를 설치한 후 작업 실시
- 작업계획서 작성 후 작업 실시
  - 고소작업대(차량계 하역운반기계)를 사용하여 작업할 경우에는 고소작업대의 운행경로 및 작업방법, 추락·낙하·전도·협착 및 붕괴 위험 예방대책을 포함한 작업계획서를 작성하고
  - 작성한 작업계획서의 내용을 해당 근로자에게 알리고 작업 실시
