# 지하5층 바닥 콘크리트 타설 중 붕괴

## □ 사고 개요

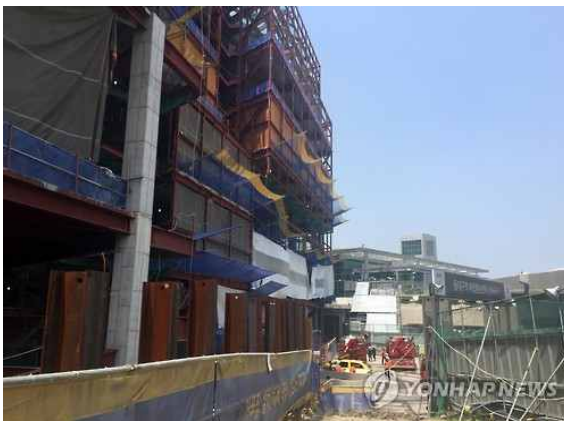
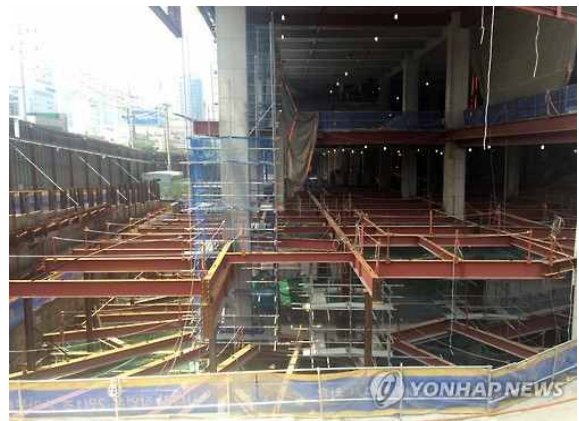
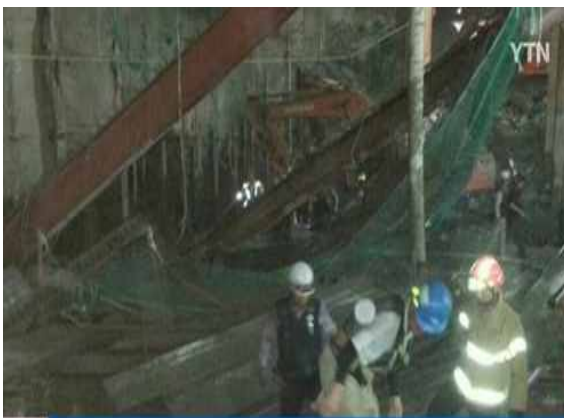
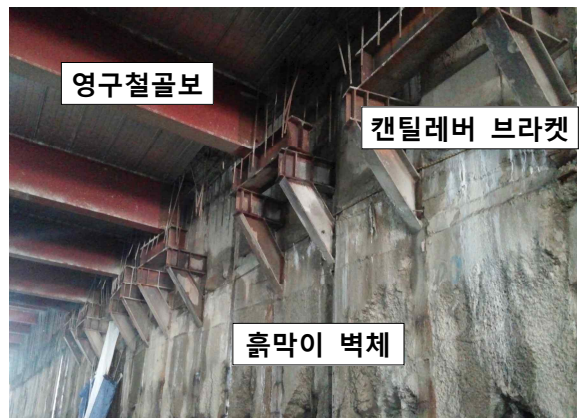
## □ 관련 사진

- ✓ 2015.07.31(금) 10:40경 OO역 복합환승센터 건립공사 현장에서 지하5층 바닥 콘크리트 타설 중 지하구조물(SPS공법\*)이 무너지면서 콘크리트 타설공 및 바닥 미장공 12명이 약 7.9m 높이에서 지하 7층 바닥으로 떨어져 11명이 부상한 재해임

- ✓ 철골 구조물 용접부위 등 접합부분의 설계에 따른 시공여부 및 점검 철저
  - ✓ 시공조건에 따른 지하 구조물 안정성 검토
- ※ SPS공법 안전대책 참조

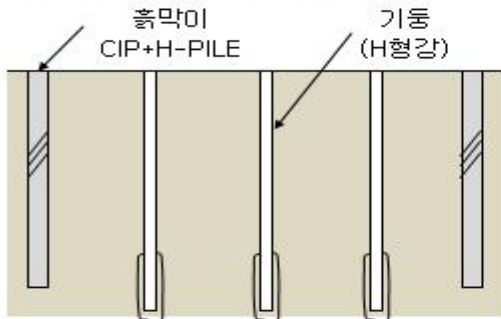
① 흙막이 & 내부기둥 설치

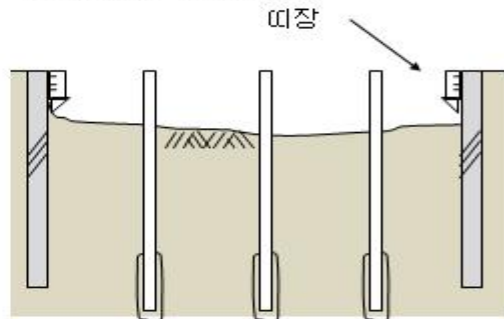
② 1단 굴토 및 띠장설치

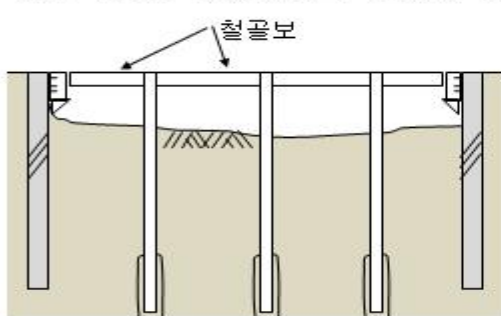
③ 1F 철골보 설치(슬라브:작업공간확보)

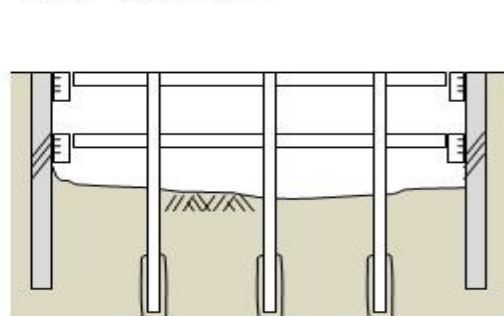
④ B1F 철골보 설치

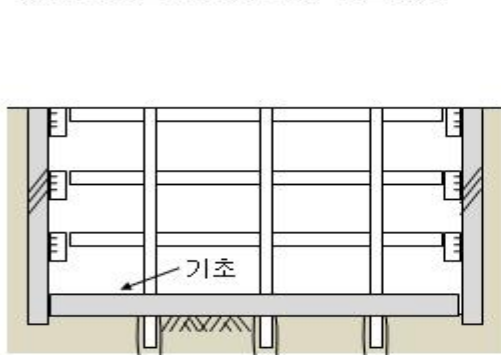
⑤ 기초저면까지 굴토 및 기초타설

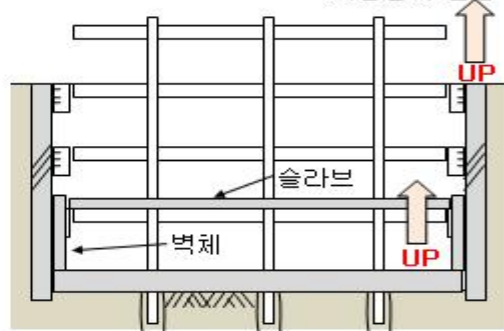
⑥ 벽체 슬라브 지상층 동시 시공
