# 화물자동차 상차 작업 중 추락

## 재해개요

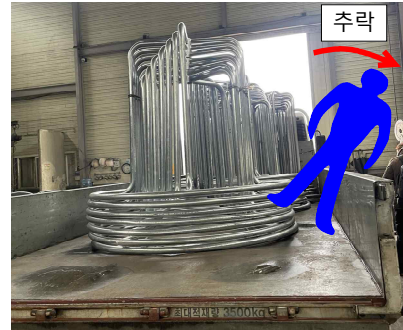
<재해발생 상황도>

- 2023. 2. 16.(목) 부산광역시 강서구 소재 (주) OOOO 공장 내에서,
- 재해자가 화물자동차 적재함에 캐리어\*를 상차한 후 로프를 사용하여 고정하던 중,
- 화물자동차 적재함에서 몸의 중심을 잃고 높이 약 1미터에서 바닥으로 추락하여 병원 치료 중 사망한 재해임.

- 천장 크레인을 이용하여 캐리어를 화물자동차 적재함으로 인양한 후, 적재함 위에서 캐리어를 로프로 묶는 작업을 하던 중 재해자가 추락(H≈1m)함.
- 화물자동차 적재함에 캐리어를 상차하는 작업에 대한 작업계획서를 작성하지 않고, 작업지휘자를 배치하지 않음.

- 지상으로부터 1m 높이의 화물자동차 작업은 근로자가 추락할 위험이 있으나 안전모를 착용하지 않았으며, 이에 대한 관리감독을 하지 않음.

- 화물자동차 적재함에 캐리어 상차 작업 시 작업 순서 및 그 순서마다의 작업방법을 정하고, 작업지휘자를 배치하여야 함.
- 화물자동차 적재함에 캐리어를 상차하기 전, 바닥에서 캐리어를 로프로 묶는 작업을 하도록 작업 순서를 조정하여 근로자가 화물자동차 적재함 위에서 작업하는 것을 지양하도록 함.

- 근로자가 추락할 위험이 있는 작업 시 안전모를 착용하도록 관리하여야 함.
