## 과산화수소 이상 분해반응에 의한 폭발 사고사례 (KOSHA-MIA-202114)

### 과산화수소 정제공정 이물질로 인한 분해 폭발사고

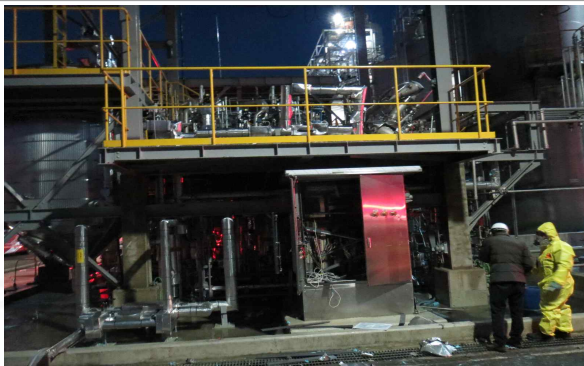
2021년 2월 23일(화) 17:37분경 울산 소재 OO(주) 과산화수소 이온교환수지 정제공정에서 증발잔분 제거기(A/B/C) 중 C설비의 드레인 작업 후 설비 내 잔류되어 있던 과산화수소의 분해반응으로 1차 폭발이 발생하였으며, 이후 19:09분경 드레인 완료된 증발잔분 제거기(A)에 용수를 공급하던 중 A설비에서 2차 폭발이 발생함.

그림-1. 사고 발생 현장

- 유기물·중금속 등의 불순물 모니터링 실시
- 설비 세척 및 교체주기, 적정 범위 내 운전 등 안전운전절차 준수

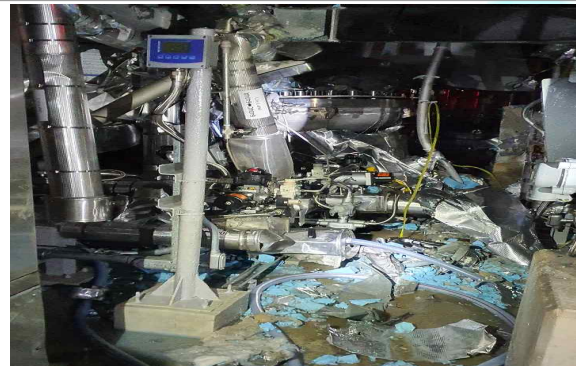
그림-2. 폭발로 파손된 ION EXCHANGER COLUMN

- 이온교환수지에 축적된 유기물, 중금속 등 이물질과 설비 내부에 잔류된 과산화수소의 이상 분해반응으로 폭발이 발생한 것으로 추정
