바이오 디젤 증발기 폭발·화재사고

2016년 12월 22일(목) 경기도 시흥시 소재 (주)○○의 바이오 디젤 증발기 (Evaporator) 에서 폭발이 발생된 후 주변설비로 화염이 전파되어 부스터 펌프 스테이션 상부에서 작업하고 있던 근로자가 사망하고 바이오 디젤 증발공정이 전소된 사고이다.

『바이오 디젤 증발기 폭발·화재사고』 사례 연구

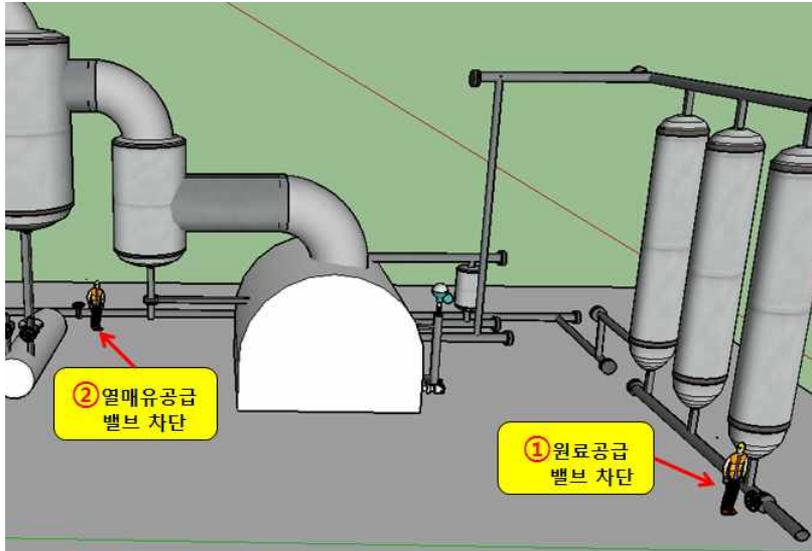
[그림 5] 사고 전 작업 재현(16시 26분)

시간(12/22)	작업 현황
16:20	1호기(BDS-6101) 순찰 중 부스터 펌프(BBP-6101) 회전부 온도 유지용 냉각수 공급배관 다량 누출 확인
16:26	원료공급 밸브 닫힘, 열매유 공급밸브 닫힘 제품이송 순환 전환, 부스터 펌프 정지
17:16	진공펌프 정지, 질소 밸브 및 벤트 밸브 개방 ※ 질소 밸브 및 벤트 밸브 조작에 대해서는 확인할 수 없어 #1 증발기 압력 변화를 감안, 추정하여 기술함
17:30	재해자가 2 m 정도 상부에 설치된 부스터 펌프 냉각수 배관 플랜지 볼트를 해체하는 작업을 시작함
17:31	증발기 압력이 상압(743 mmHgA)으로 진공(부압) 해제됨
17:32	50초 : “핑”소리와 함께 폭발 51초 : 인접 설비로 화재 전파
17:33	31초 : 작업자 1층으로 대피 - 화재경보기 발신/상황전파 및 소방서 연락
19:36	화재 진압 완료
19:56	재해자 발견

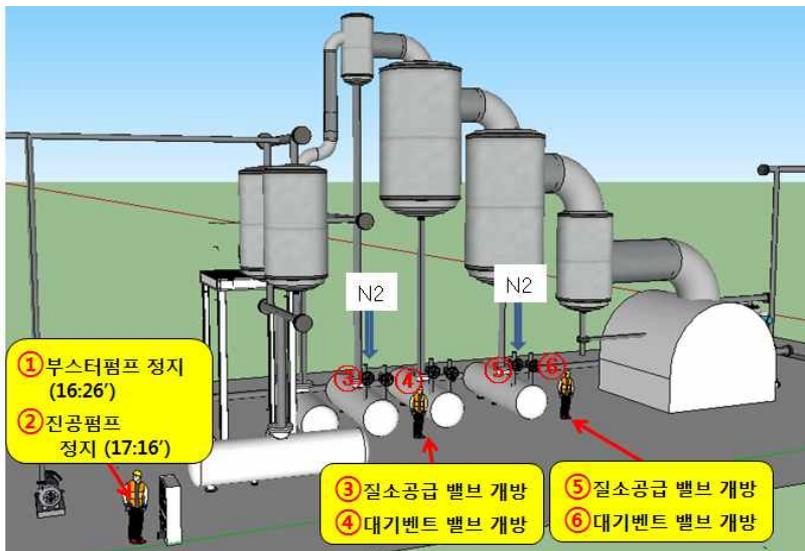
[그림 6] 사고 전 작업 재현(17시 16분)

- 증발 1호기 부스터 펌프를 정비하기 위해 부스터 펌프 정지 후 증발설비의 진공을 해제하고자 진공 펌프 가동을 정지하고 응축탱크에 설치된 질소 퍼지 배관을 개방하여 수동으로 질소를 주입하였다.
 - 진공이 완전히 해제되지 않은 상태(압력: 301 mmHgA / -0.6 bar, g)에서 대기벤트 밸브를 개방함으로써 외부공기가 증발기 등 설비 내부로 유입되었을 것으로 추정된다.
 - ※ 증발설비의 조작 및 퍼지작업은 재해자가 단독으로 수행하여 질소 퍼지 시작 및 대기벤트 밸브 조작의 정확한 시점을 CCTV로는 확인할 수 없어 CCTV에서 확인 가능한 진공이 해제되는 시간을 통해 추정함
 - 증발설비 내부의 바이오 디젤은 160~180 °C로 가열되어 있어 유증기가 발생되고 있는 상태였고 이 유증기가 유입된 공기와 혼합되어 폭발분위기를 형성하였을 것으로 추정된다.
 - ※ 운전 절차서에 의하면 설비 내부 질소 퍼지 시 철골 기둥에 설치된 압력지시계의 압력이 720 mmHgA (-0.05 bar, g) 이상인 것을 확인한 후 대기벤트 밸브를 개방하도록 절차서에 명기하고 있으나, 질소 퍼지 밸브는 75 % 정도 개방되어 있고 대기벤트 밸브는 완전 개방함으로써 공기가 유입되어 폭발 분위기가 형성되었을 것으로 추정됨
 - ※ 설비 내부 진공이 해지되었을 경우 압력지시계의 압력은 745~746 mmHg 정도임

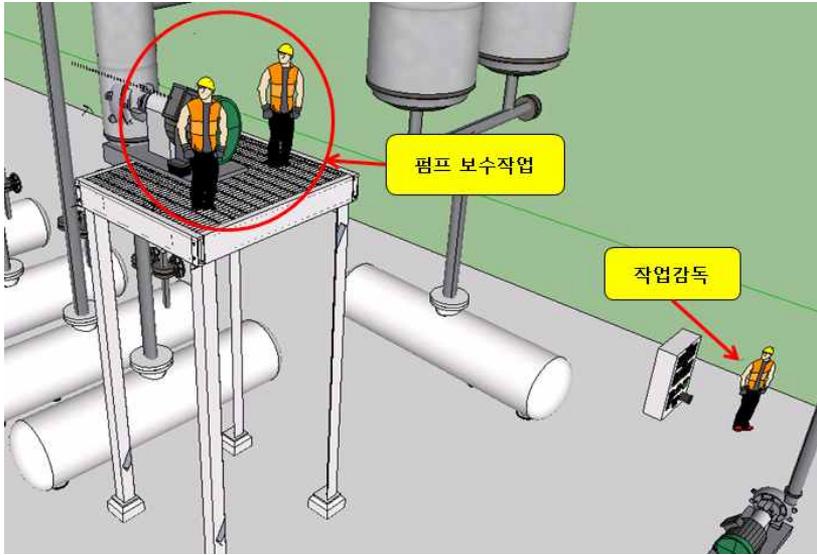
[그림 7] 사고 전 작업 시작(17시 30분)

근로자가 추락하거나 넘어질 위험이 있는 장소에서 작업 시 추락할 위험이 있을 경우 안전대의 지급 및 착용을 하거나 비계를 조립하는 등의 작업발판을 설치하여야 하나, 추락방지 조치를 취하지 않고 작업을 이행하였다.

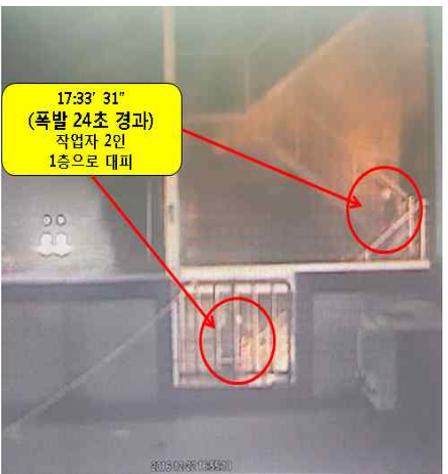
[사진 6] 작업자 2인 1층으로 대피 (17시 33분 31초)

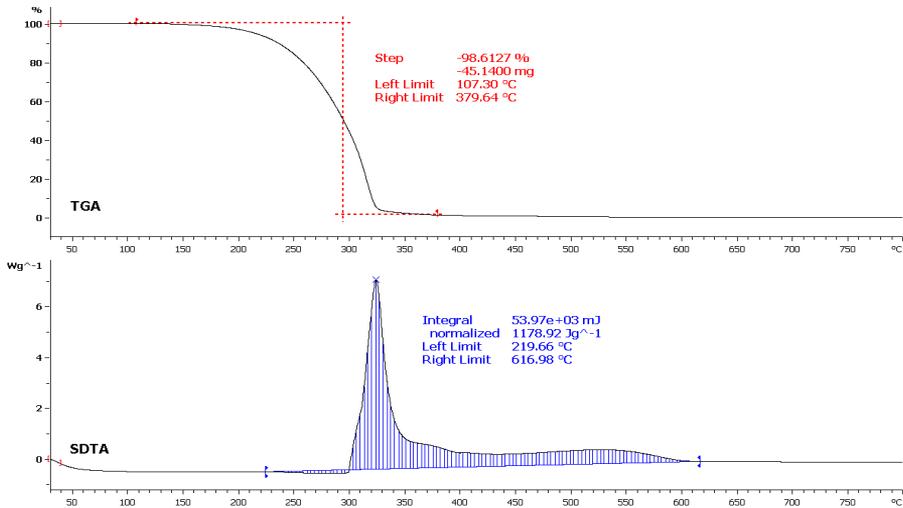
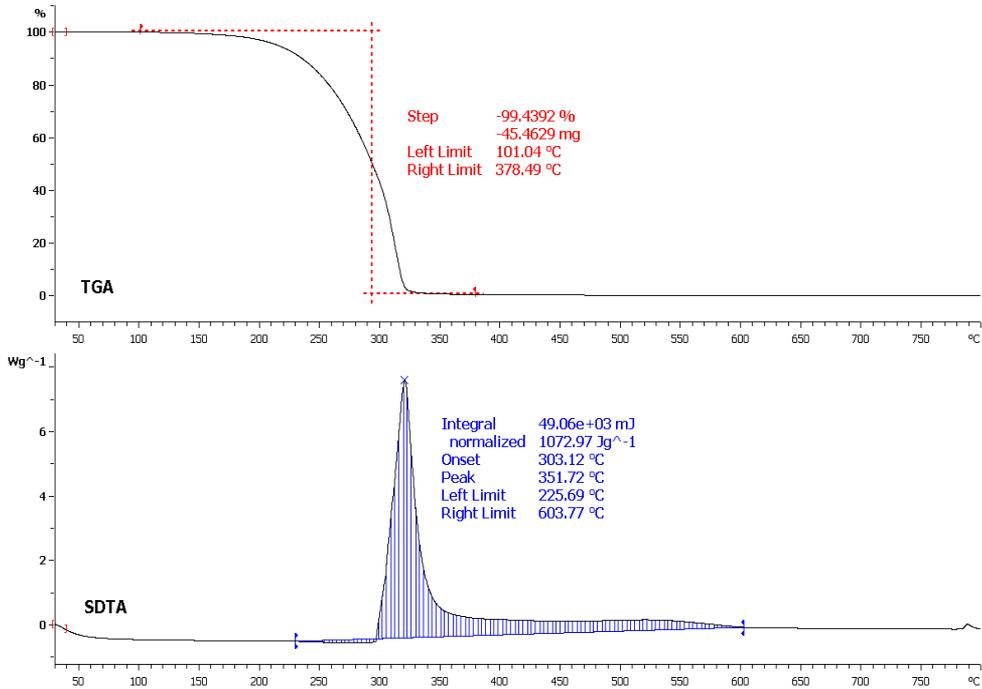
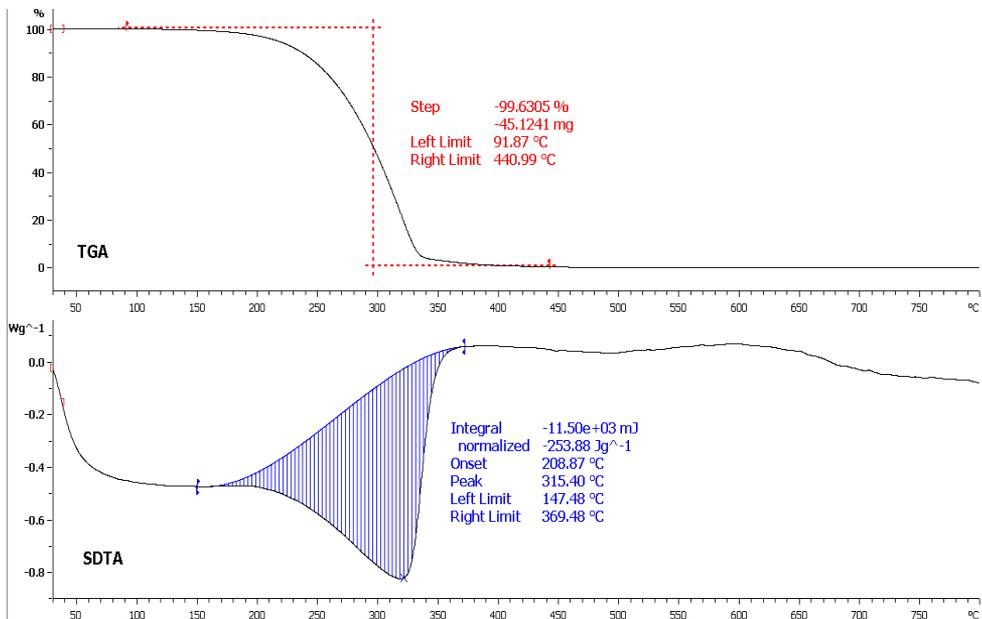
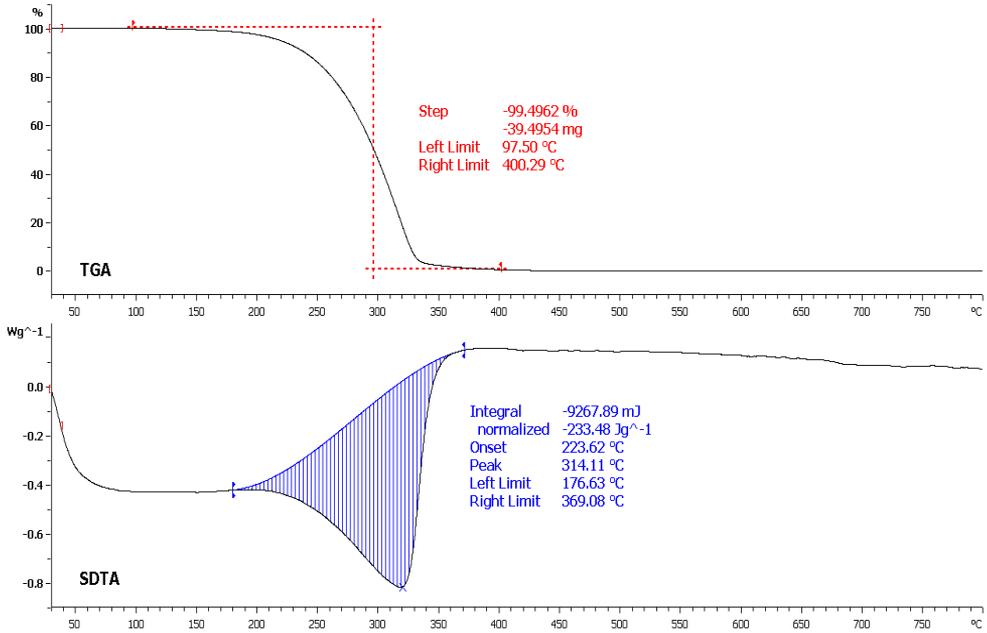
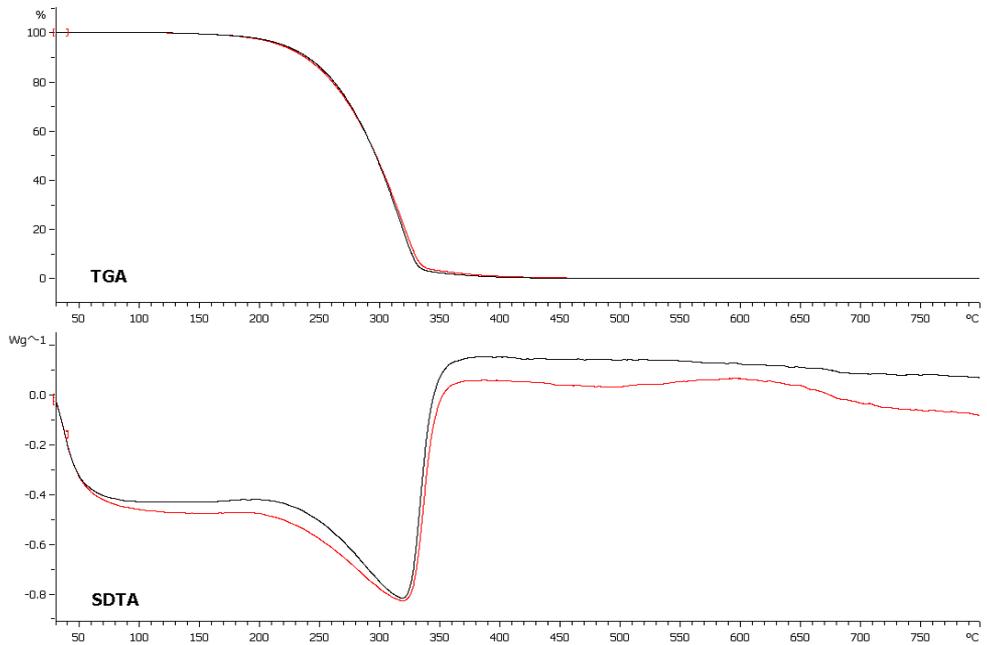
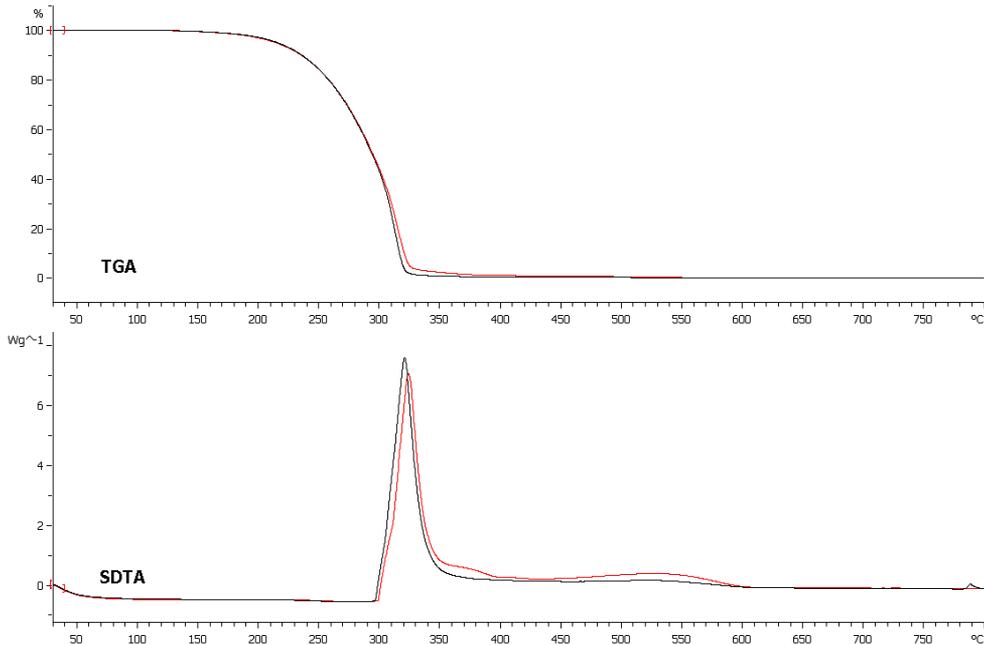
- 사고발생 공정이 진공증발의 shut-down 과정에서 발생했기 때문에 불활성상태(정상운전조건) 및 국부적 활성상태(복압 과정에서 공기유입)를 전제로 열중량분석기를 이용하여 Air 및 N₂ 분위기에서 두 가지 시료에 대한 열적안정성 평가 및 중량변화(불순물 함유여부) 관측
- 시료를 알루미늄 셀에 투입한 후 15°C/min의 속도로 (30~800)°C까지 가열하면서 중량변화(TGA) 및 열량변화(SDTA)를 분석한 결과, 특이한 사항 없이 일반적인 유기물 액체의 경향을 보임
- 즉, 활성분위기(Air)에서는 온도가 상승함에 따라서 증발이 발생하다가 발화온도 이상에서 산화에 의한 급격한 발열과 질량 감소를 보였고, 불활성분위기(N₂)에서는 증발에 의한 흡열과 질량 감소만을 나타냈으며, 끓는점으로 추정할 수 있는 본격적인 증발개시온도(onset)는 (240~250)°C 사이로 평가됨
- BDR과 BDP의 TGA/SDTA 비교에서(그림 6, 7 참조) BDR은 (290~310)°C에서 BDP와 역전이 발생하는데, 이는 시료 내 저비점/고비점 성분의 차이에서 기인하는 것으로 볼 수 있으며, 이것은 이후 결과에서 보이는 인화점 차이 발생의 원인으로 추정할 수 있음

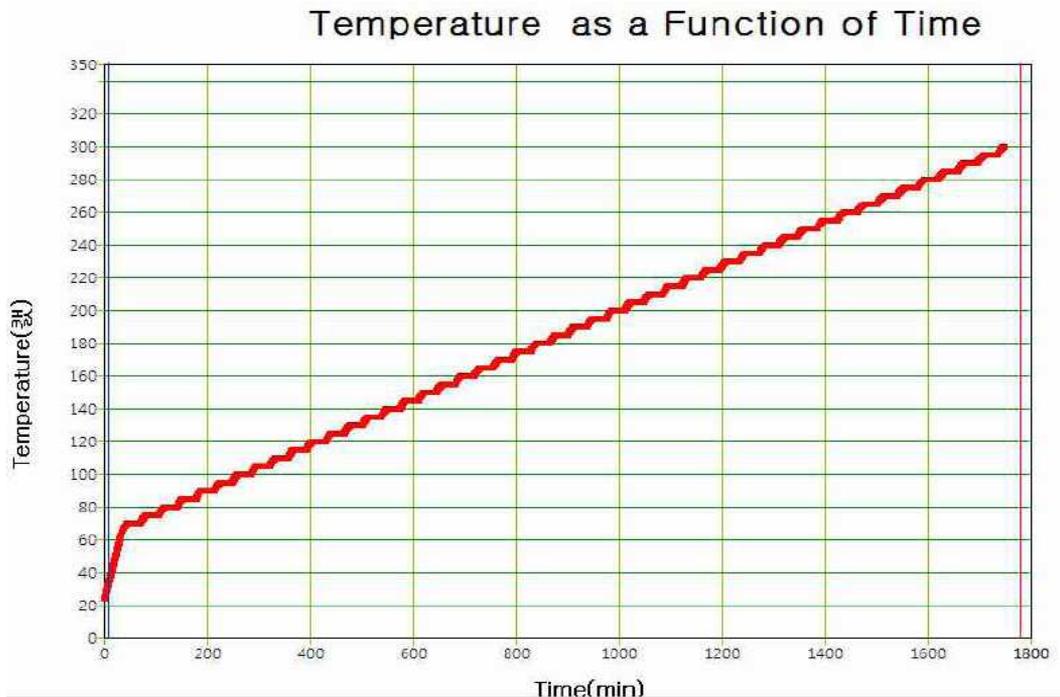
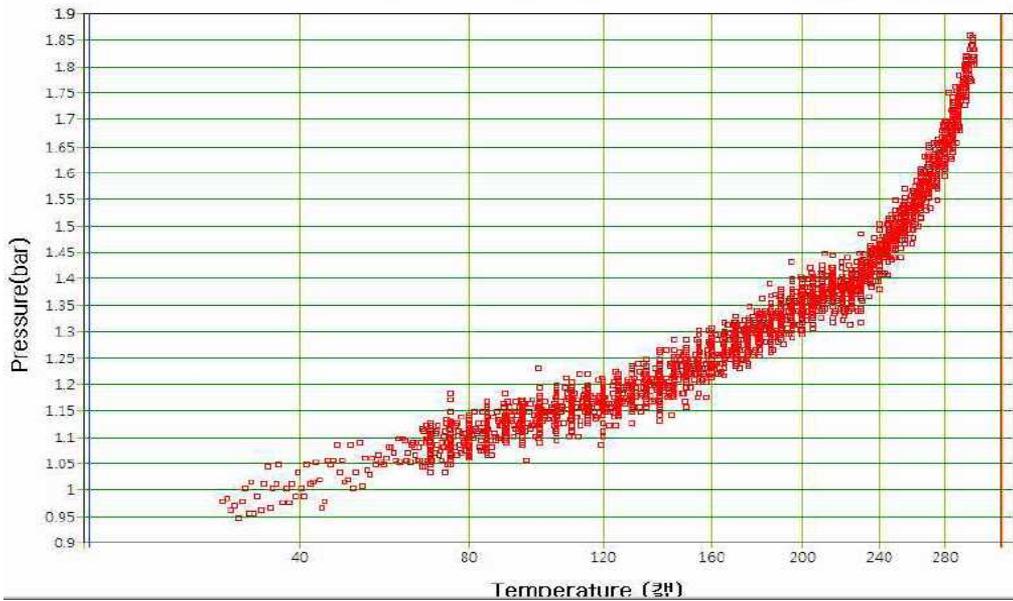
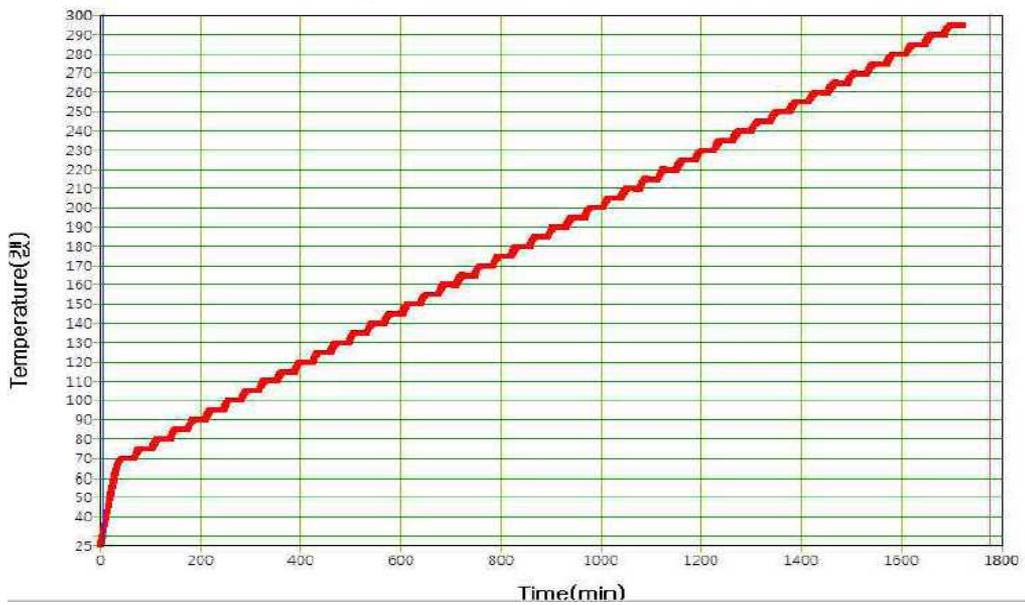
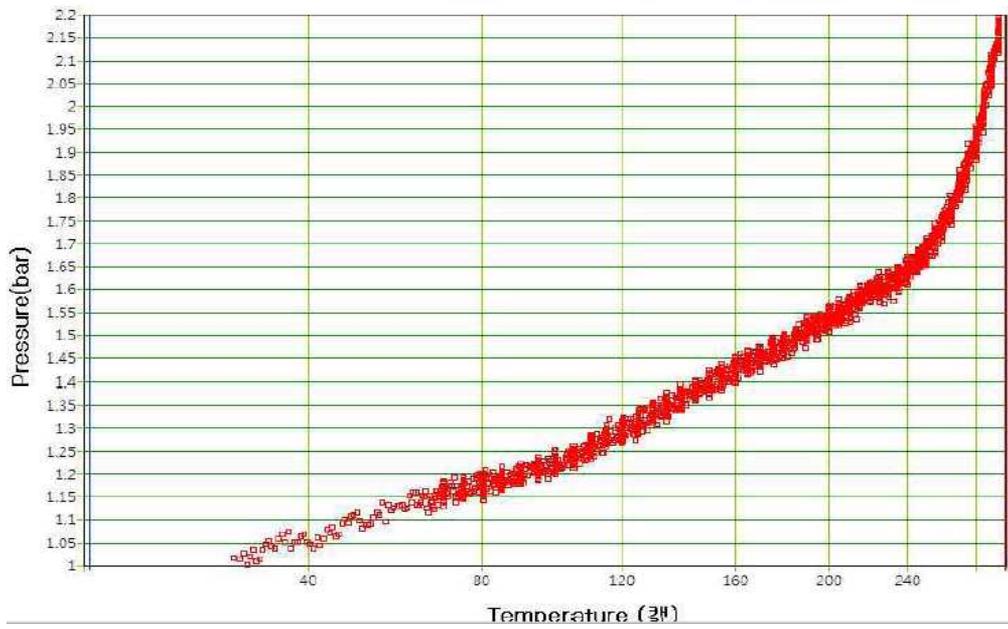
- 미리 설정된 한계($0.02\text{ }^{\circ}\text{C}/\text{min}$)를 초과하는 발열을 감지하여 분해반응이나 폭주반응의 발생여부와 각 해당 현상에 동반되는 압력변화를 관측하여 실제 설비에서 위험성을 정량적으로 평가
 - BDR/BDP 두 가지 시료에 대하여 불활성 분위기(N_2)에서 ARC를 이용하여 ($70\sim 300$) $^{\circ}\text{C}$ 범위에서 열적폭주반응의 가능성을 평가하였음
 - 평가결과, 두 가지 시료 모두 평가범위에서 발열반응 검출한계($0.02^{\circ}\text{C}/\text{min}$)를 초과하는 급격한 발열이나 압력상승은 관측되지 않았으며, 해당조건에서 두 시료의 열적 폭주반응특성은 없는 것으로 평가됨
- ※ 분석결과는 의뢰된 시료에 한하며, 발생 당시 증발기 내부에 잔류했던 사고기인 물질 내에 과산화물 등의 반응성 물질이 존재했을 경우 평가결과는 달라질 수 있음
