# 조선업 중대재해 사례집

2010년 ~ 2012년 (3년간)

2013. 11

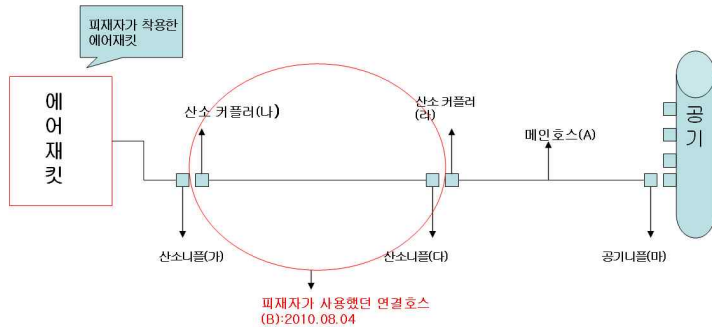
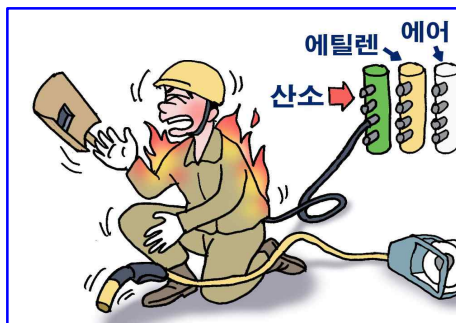
### 재해 상황도

2010.08.04(수) 10:20경 경남 고성군 소재 선박블록 제작 사업장 내에서 용접 작업자가 선박 블록 말단부 용접 작업 중 불티가 비산하여, 착용하고 있던 에어재킷에 산소가 공급 되어, 용접복에 화재가 발생, 화상을 입고 병원 치료 중 사망한 재해임.

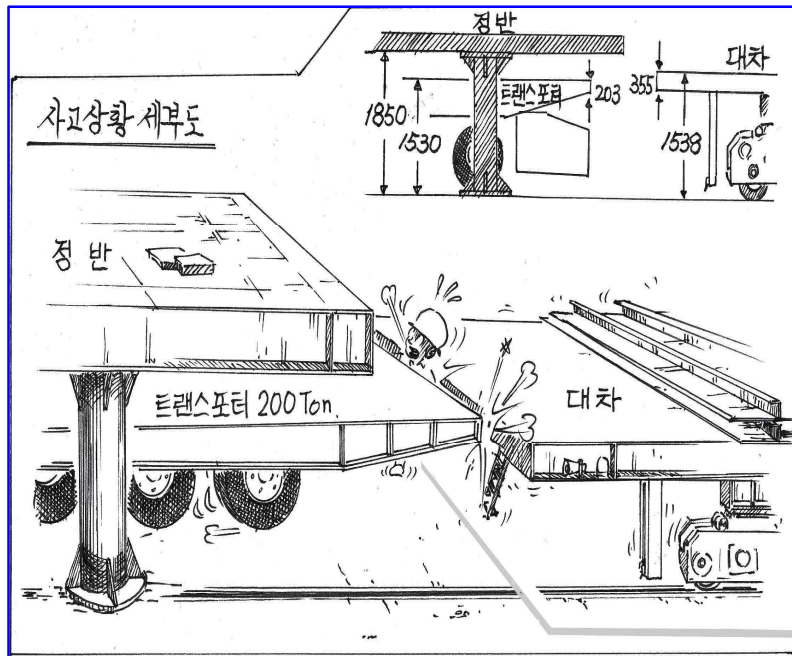
### 재해 상황도

2010.02.05(금) 13:15경 울산시 동구 전하동 소재의 ○○중공업(주)내 대조립 1공장 통로에서 트랜스포터(200톤)에 정반을 상차하여 이송하기 위해 2명의 신호수(1명 앞쪽, 1명 뒤쪽)의 신호하에 트랜스포터를 정반하부로 진입(후진)시키던 중 트랜스포터 뒤편에서 신호를 하던 피재자가 후진하던 트랜스포터와 뒤편에 세워져 있던 대차사이에 충돌 후 협착되어 사망한 재해임.

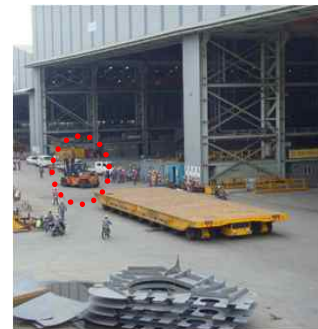
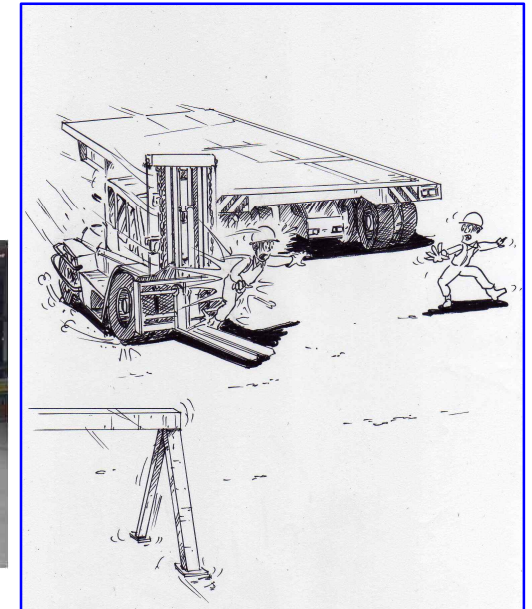
## ● 재해상황도

2011.11.04(금) 13:30경 경남 통영시 소재 ○○조선해양(주) 내 선각 공장 앞 도로에서 지게차(16톤) 운전자가 주행 중인 트랜스포터를 추월하는 과정에서 트랜스포터(600톤)를 신호하고 있던 협력사 소속의 재해자를 확인하지 못하고 충돌·협착한 사고임.
