## 증설공사 중 화재사고 속보(2017.04.27.) KOSHA-MIA-201704

### 증설공사 중 화재사고

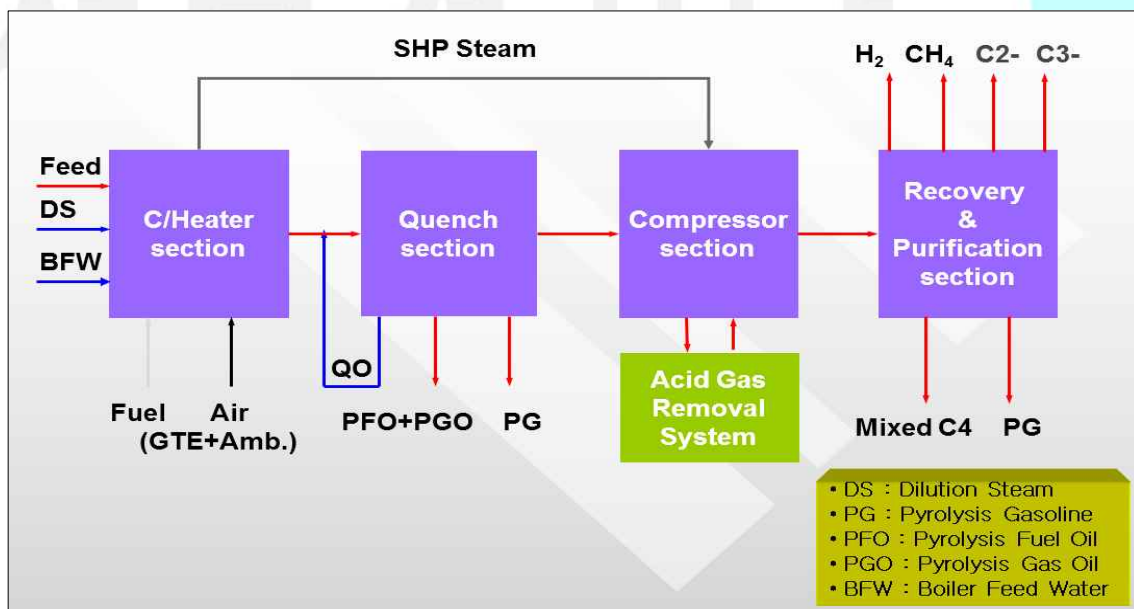
- 사고발생공정 : 분해, 급냉, 압축, 분리공정으로 구성되어 납사로부터 에틸렌, 프로필렌, 혼합 C<sub>4</sub>, 열분해가솔린 등을 생산하는 공정으로 사고는 에틸렌 등의 생산능력을 늘리기 위한 증설작업 중 발생함
