# 밸브 균열로 인한 사염화규소 누출사고

2015년 6월 22일(월) 전북 군산시 소재 ○○○(주)에서 1차 재증발기 상부배관에 설치된 10" 벨로우즈 밸브의 보닛(Bonnet)에서 균열이 발생하여 사염화규소 혼합물이 누출된 사고이다.

### 『밸브 균열로 인한 사염화규소 누출 사고』 사례 연구

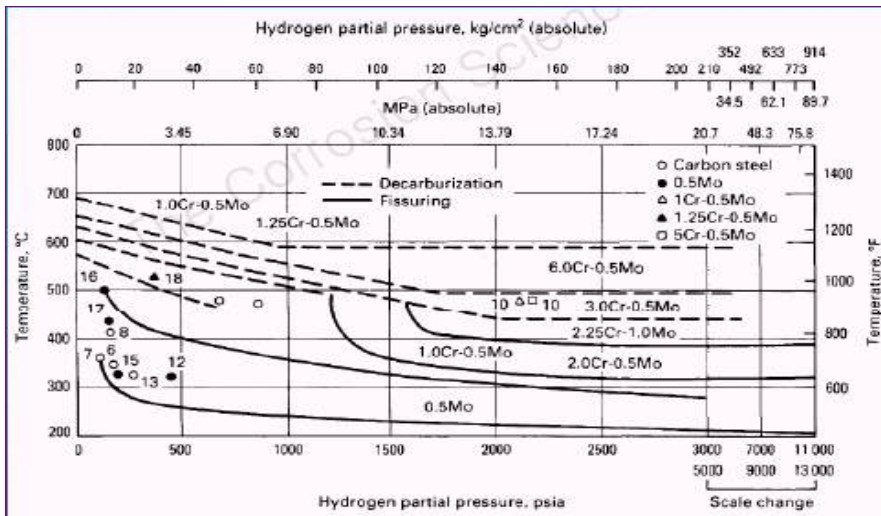
[표 2] API 941(Nelson Chart)

- 2008년 공장 설립 당시 공정안전보고서의 배관 및 밸브 설치 사양의 배관번호 SLC1C2-CTSCS2(TCS + STC Mixture)에 대한 밸브는 A-351 CF3M(16 Cr-12Ni-2Mo)을 사용하도록 되어 있으므로 사양과 동일하게 설치하였다.
- 사고 밸브 유체에는 수소가 약 1,300 kg/h의 양으로 흐르고 있으므로, API 941(Nelson Chart)의 재질적정성 판정결과 적합하다.

- 벨로우즈 밸브와 연결된 10" 배관(316L)은 2009년에 설치 이래로 균열, 누출, 두께 감소 등의 정비이력이 없는 것으로 보아 배관과 동일재질인 밸브 재질 선택에는 특별한 문제가 없는 것으로 판단된다.
- 그러나, 밸브 보닛 등의 사용 재질이 사양과 동일하게 사용되었는지(원소 함유량 등)는 밸브를 해체하고 재질 검사를 하기 전에는 알 수 없으며, 부적합한 재질사용을 배제할 수는 없다.

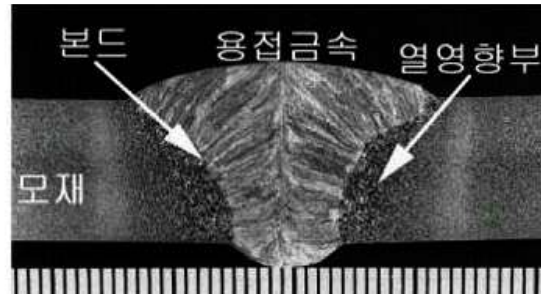
[그림 6] 용접열 영향부

그림 5에서 용접 열영향부 중 용접 중심선에서 용접 비드(본드) 부분과 인접한 조립역에서 경도가 가장 커서 대부분의 균열이 발생한다. 따라서, 밸브 균열부가 용접 비드부와 약 4~5 cm 떨어져 있으므로 용접 열영향부 균열은 아닌 것으로 판단된다.

약 1,250 °C ~ 1,450 °C의 과열로 조직의 결정립이 조대화되어 마르텐 사이트 등의 경화조직(급랭경화로 경도가 최대)이 되기 쉽고, 저온균열이 발생할 가능성이 큼
