불산 이송작업 중 파열판 파열에 의한 누출

2017-전문-478

『불산이송작업 중 파열관 파열에 의한 누출사고』
사례 연구

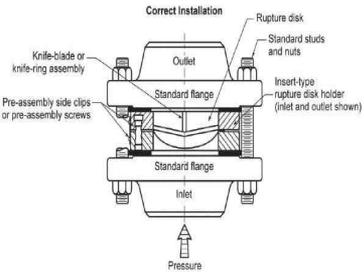
[그림 5] Recommend of Continetal Disc(문헌, 파열판 제조사)

사고현장에서 사용된 파열판의 재질은 불산(55%)에 부식이 되는 스테인리스(SUS316) 재질이지만, 테프론으로 라이닝 되어 있고, 이는 관련문헌을 참고한 결과, 부식 환경에 견딜 수 있는 재질이다.

파열판의 부식과 관련하여 관계 기관의 감정 결과, 불산(HF, 47%)용액에 파열판 대조시료를 담금 처리 후 6시간 경과 시 완전히 녹음으로 되어 있다. 재질의 결합 또는 설치 중 일부 손상이 있었다면 사고 발생 이전에 녹았어야 하나, 사고 발생까지 1년 정도 경과하여 파열판이 파열된 것으로 보아, 필터의 재질 결합 또는 설치 중 일부가 손상되었을 가능성은 낮은 것으로 추정된다.

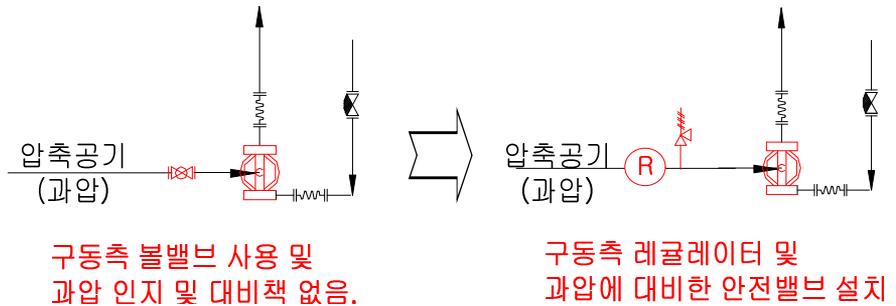
[그림 7] 이송펌프 구동 측 압축공기 시스템

펌프 구동을 위해 공급되는 압축공기는 압력조절기를 통해 파열판의 설정압력(0.3 MPa) 미만으로 공급되어야 한다. 하지만, 작업자의 수동밸브 조작 실수로 인하여 압축공기가 과다 공급되어 과압이 발생할 가능성이 존재할 것으로 추정된다.

압축공기의 최대공급압력을 현장 확인한 결과 0.8 MPa까지 공급 가능하였으며, 공급압력이 설정압력 이상일 경우 내부의 필터(압력손실 감안)의 최대허용차압(0.34 MPa)으로 인하여 이송펌프 후단의 차단밸브가 막히지 않더라도 파열판이 파열될 가능성이 높은 것으로 추정된다.

이송펌프의 구동용 압축공기는 파열관의 설정압력 미만으로 공급될 수 있는 시스템으로 되어야 한다. 공급되는 압축공기는 압력조절기를 통해 감압되어야 하며, 압력조절기의 고장으로 인해 고압의 압축공기가 공급되는 것을 방지하기 위하여 압력조절기 후단에 안전밸브를 설치하여 과압의 가능성을 제거하여야 한다.

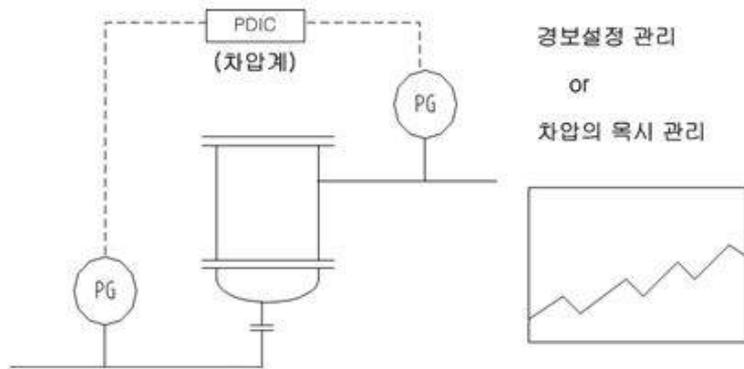
[그림 9] 필터에 차압계 설치 및 목시 관리

카트리지 필터(0.05 μm)는 불산(55%)의 불순물을 제거하는 설비로 작업일지 확인결과 사고발생 기준 2개월 전부터 불산의 작업물량이 기존 대비 10배로 증가하였으나, 필터의 교체는 없었던 것으로 확인되었다.

필터하우징 내부의 카트리지 필터(0.05 μm)와 사용되지 않은 대조용 필터와 비교한 결과 필터의 막힘으로 파열판이 파열되었을 가능성이 높을 것으로 추정된다.

필터의 막힘을 방지하기 위해서는 필터의 점검 및 교체 주기를 관련 지침에 반영하여 주기적으로 점검 및 교체하여야 한다.

현장의 필터하우징 상부에 설치된 압력계를 항상 볼 수 없으므로, 필터의 막힘을 육안으로 확인하기 위해서는 차압계를 설치한다. 정보설정관리 또는 차압의 목시 관리가 가능할 경우에는 필터 내부의 막힘을 사전에 확인할 수 있다.
