# 2022년 화학사고 사례연구

드레인 작업 중 화재사고 사례연구

전남권(여수) 화학사고예방센터

- 2022년 3월 2일(수) ○○○○사업장 배관 내 물질( $n$ -Hexane, 용매)을 비우기 위한 드레인 작업 중 화재가 발생하여 근무자가 화상을 입은 사고이다.

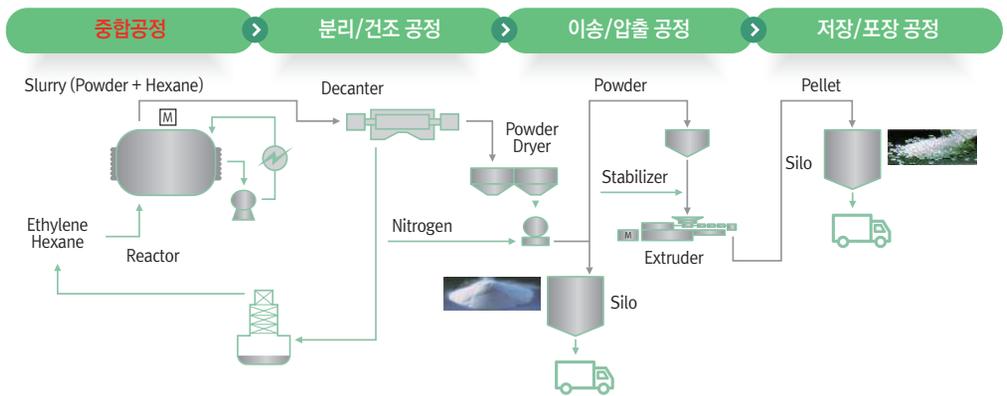
그림 3 생산 계통도

2) HDPE 생산 공정 설명

- 중합공정 : 에틸렌을 용매인 노말hex산과 반응기 내에서 중합반응하는 공정
- 분리·건조공정 : 반응된 Slurry(노말hex산+파우더)를 원심분리기에서 노말hex산과 Wet 파우더로 분리하고, Wet 파우더는 건조기에서 건조시켜 노말hex산을 제거하는 공정

- 이송·압출공정 : 건조된 파우더를 기압시스템을 이용하여 압출공정으로 이송하여 압출기를 통해 Pellet 형태로 변환 후 Silo로 이송하거나 파우더 Silo로 이송하는 공정
- 저장·포장공정 : Pellet Silo와 파우더 Silo에 저장된 HDPE를 고객의 요구에 따라 Pellet 또는 파우더 형태로 포장하는 공정
- 금번 사고는 중합공정에서 1차, 2차 반응후에 Buffer 기능을 수행하는 후처리 공정으로 Slurry (노말렉산+파우더)를 이송하는 배관 내 물질을 비우는 과정에서 발생함.
