미국 화학물질 사고 조사국(CSB)  
(U.S. Chemical Safety and Hazard Investigation Board)

# 열분해 사고 조사 보고서 (Thermal Decomposition Incident Investigation Report)

BP Amoco Polymers, Inc.

Report No. 99-014-1-CA

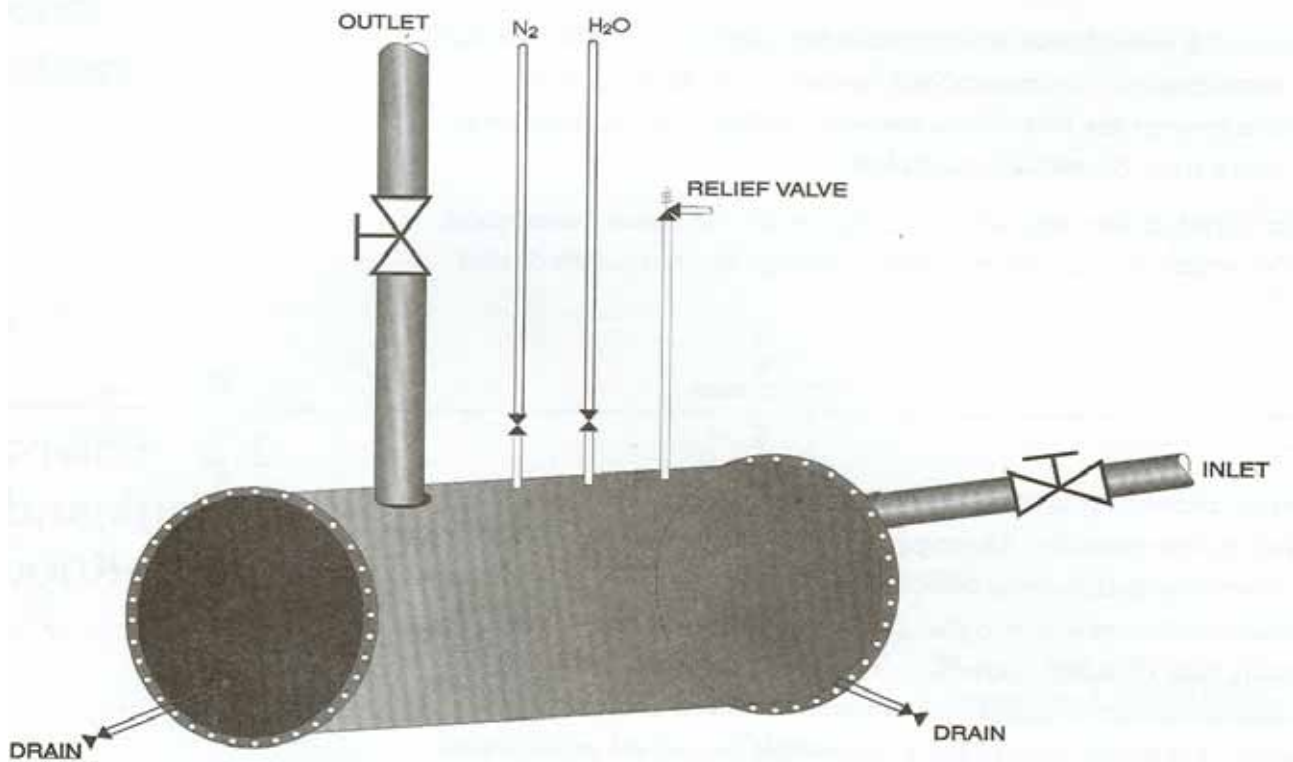
그림 2. KD-502 폴리머 캐치 탱크(단순도)

통상적인 공정가동시, 반응기에서 생성된 프리폴리머는 압출기에 주입된다. 가동 및 정지 기간 동안 그리고 압출기에 기계적 문제점이 발생한 경우, 반응기의 유출물은 폐기물수거 용기(waste collection vessel), 즉 폴리머 캐치 탱크(그림 2 및 3 참조)로 이송된다. 캐치 탱크는 750 갤런 용량의 수평식 원통형의 강철로 만들어진 용기로 납작한 커버의 양쪽 끝이 볼트로 조여져 있다. 탱크는 가동전에, 폴리머를 덩어리로 만드는 이동식 금속 프레임을 제외하고 비워진 상태로 놓이게 된다.

폴리머 캐치 탱크와 반응기 녹아웃 포트에 있는 스프링 작동 안전밸브는 과압력으로부터 용기를 보호하기 위해 장착된 것이었다. 그러나, 안전밸브 전단 배관은 파열판(rupture disk)<sup>28)</sup>에 의하여 보호받지 못하였다. 공정 유체가 고형화 되어 안전밸브 입구를 막는 곳에서는, 그러한 보호수단으로 파열판을 설치하는 것이 공학적 관례이다. 그러나 Upstream 공정의 다른 안전밸브를 보호하도록 설치되었다.

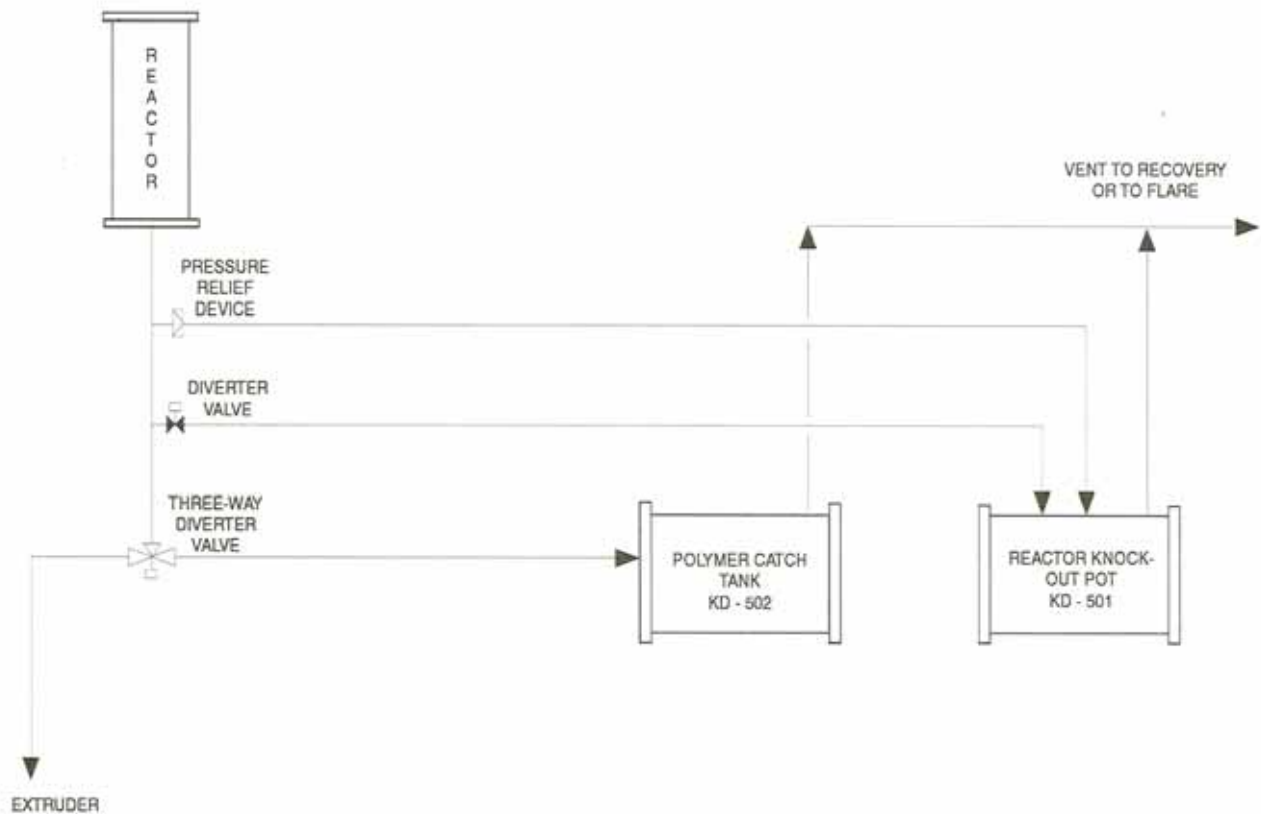
그림 4. 폴리머 캐치 탱크와 반응기 녹아웃 포트를 나타내는 단순화된 공정도.

일반적으로, 공정 가동 시, 반응기에서의 방출은 압출기로 전환되기 이전 50분9) 동안 폴리머 캐치 탱크로 흐르게 된다(그림 4참조). 가동 중 캐치 탱크 내부에 축적된 프리폴리머는 일반적으로 냉각되어 고형화된다

반응기 녹아웃 포트(KD-501)는 설계적 측면에서 폴리머 캐치 탱크와 매우 유사한 폐기물 용기다. 그림 4는 공정 순서와 연계성을 나타내고 있다. 반응기 출구에 있는 비상안전밸브는 녹아웃 포트에 연결된다. 탱크가 꽉 차 있는 경우 반응물은 녹아웃 포트에 흐르게 된다.

폴리머 캐치 탱크에 연결된 6인치의 배기배관에 있는 출구 노즐은 고품 폴리머로 막혀 있었다(그림 A-4). 배기배관 자체는 중심부에 뚫린 작은 홀을 제외하고는 모두 막혀 있었다. 총 22피트 6인치의 배관은 압력계가 설치된 부분을 포함해 폴리머로 막혀 있었다. 막혀 있는 상태는 그림 4(2.3절)에 나타난 바와 같이, 반응기 녹아웃 포트와 공유하는 배기배관의 공통 부분에까지 연장되어 있었다. 배관 내부의 폴리머는 수 년 간에 걸쳐 축적된 것으로 보이는 층이 형성되어 있었는데, 각기 다른 색깔로 분리되어 있었다.
