| 도금조 점검 중 추락 사례 | | | |
| 공 사 명 | 크롬도금공정 도금조 점검 | 발생일시 | 2018.1.27(토) 23:34경 |
| 재해형태 | 추락 | 재해정도 | 사망 1명 |

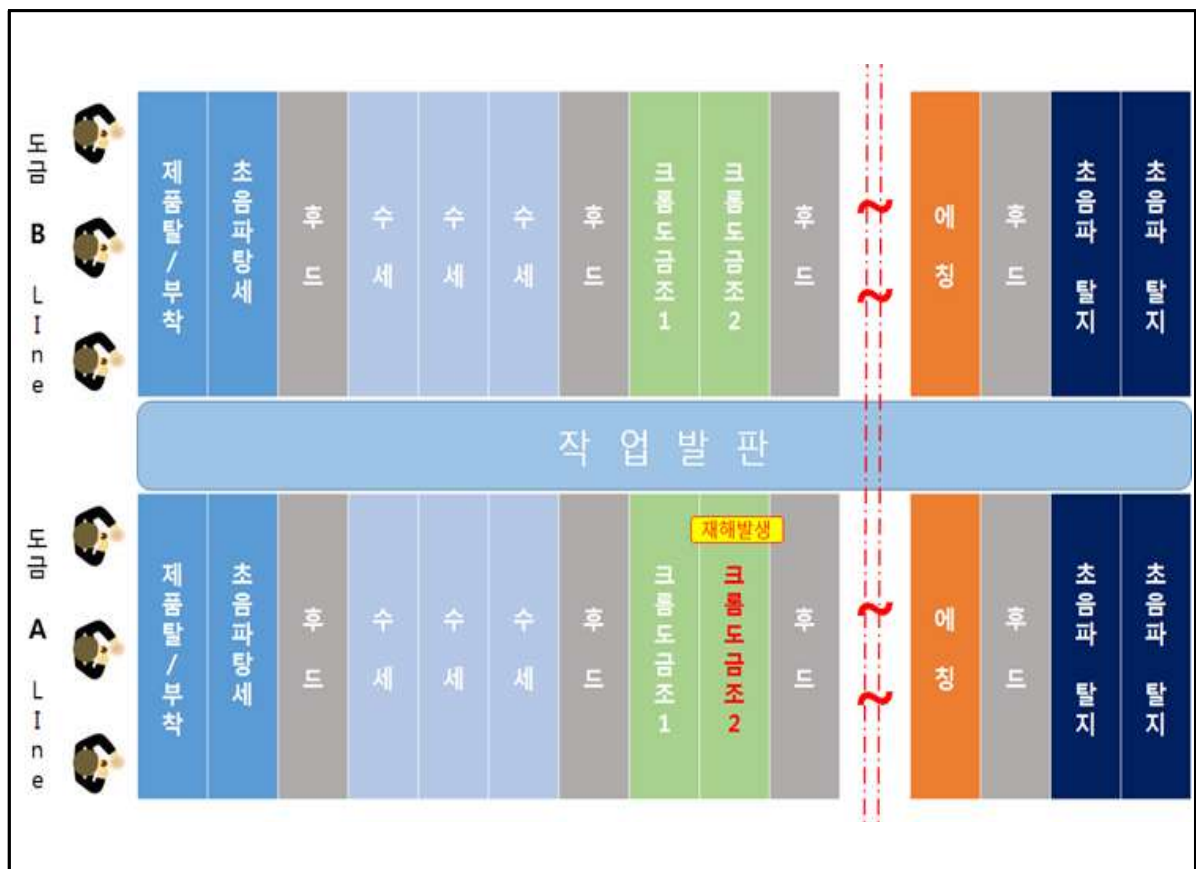
| 도금조 점검 중 추락 사례 | | | |
|---|---|---|---|
| 재해개요 | 2018. 1. 27.(토) 23시34경 충남 논산시 00읍 소재 크롬도금공정에서 도금조를 점검하던 중 도금조(온도 58~68℃, 황산(2.5g/L), 크롬산(250g/L))에 빠져 전신화상을 입었고 00병원으로 이송하여 응급치료 후 대전00병원으로 옮겨 치료 중 2018. 1. 28.(일) 다발성 장기부전으로 사망한 재해임. | | |

| 도금조 점검 중 추락 사례 | | | |
|---|---|---|---|
| 안전대책 | <ul style="list-style-type: none"><li>○ 작업자의 추락을 방지할 안전난간 등 설치</li><li>○ 오류발생 시 조치방법 개선<ul style="list-style-type: none"><li>- 오류 발생 시 작업자가 도금조 위로 올라가지 않도록 안전하게 조치할 수 있는 기술적 대책을 제시</li></ul></li><li>○ 물리적 대책<ul style="list-style-type: none"><li>- 근원적으로 근로자가 도금조에 빠질 수 없도록 안전난간, 울타리, 수직형 추락방망 등의 방호조치 실시</li></ul></li><li>○ 기술적 대책<ul style="list-style-type: none"><li>- 부스바 이송공정에서 정확한 안착이 가능하도록 정밀한 거리센서를 설치하여 오류발생을 최소화 하고 오류가 발생할 시에는 기계가 스스로 오류를 감지하여 조치하도록 시스템 구성</li></ul></li></ul> | | |
