철강산업 중대재해 사례집

Steel industry,
major disaster casebook

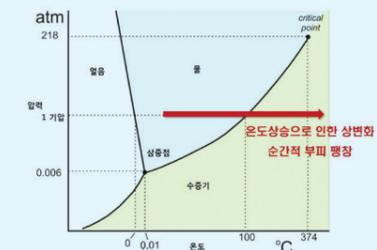
● 치구를 전용으로 보관하는 장소가 마련되어 있지 않고 평소 연속주조기 근처 바닥에 눕혀놓고 사용하고 있으며, 미상의 수분이 잔류한 치구를 고온에 용탕에 투입함으로써 수증기 폭발이 발생하였을 가능성이 있음

※ 수증기 폭발 : 고온의 용융금속에 물 등 수분이 투입되었을 때 고온의 열이 저온의 수분에 짧은 시간에 전달되면 일시적으로 수분은 과열상태로 되고 순간적으로 급격하게 비등하고, 이때 발생하는 상변화(액상 → 기상)로 폭발현상이 나타남 (물이 수증기로 기화되면 부피는 약1600배이상 증가함)

● 고열물의 비산 등으로 인한 화상을 예방하기 위한 보안면, 방열복 등 개인보호구를 착용하지 않음

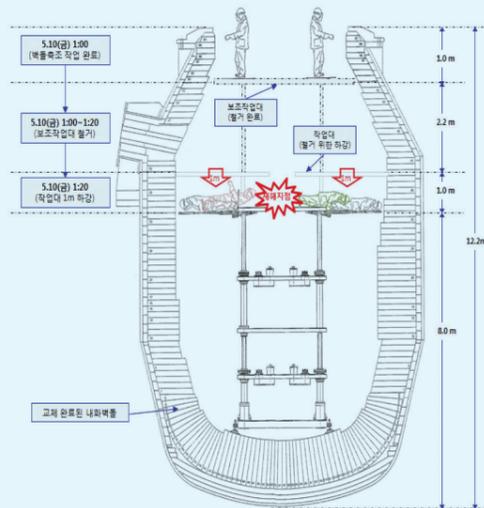
- 2013년 5월 00일, 충남 당진시 소재 OO제철(주) 당진공장 내에서 협력업체 OO내화(주) 근로자가 제강공장 3전로 내의 내화벽돌 축조작업중에 노내에 유입된 아르곤(Ar) 가스에 의한 산소결핍으로 5명이 질식·사망한 재해임

* 전로 : 외경이 8,092mm, 높이가 12,200mm로 내용적이 약 310^m 크기의 항아리 모양

- OO제철(주) 협력업체인 OO내화(주) 근로자들이 전로의 벽돌축조작업을 마치고 작업대 철거를 위해 밀폐공간인 전로 아래로 이동하여 철거작업을 실시하였고
- 협력업체인 OOM&R사는 배관의 교체 및 누설시험 작업을 끝내고 메인밸브를 손으로 잠그고 밸브를 열지 못하도록 안전조치를 하고 작업을 마치고 철수하였음
- 재해발생은 OO제철(주) 협력업체인 OOM&R사가 작업한 메인밸브에서 아르곤가스*가 누설되어 전로하부에서부터 채워지면서 작업장소(밀폐공간)에서 산소 결핍이 발생하여 작업대 철거 작업을 실시하던 협력업체인 OO내화(주) 근로자 5명이 전부 질식 사망하였음
