# 건설 중대재해 사례와 대책

2017. 9

고용노동부

산업재해예방  
안전보건공단

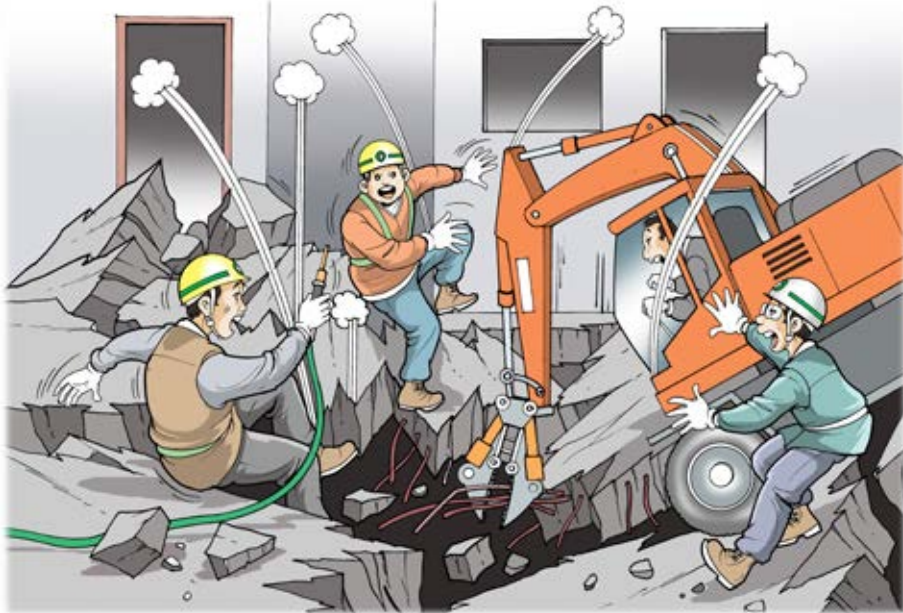
재해  
상황도

| 재해개요 | 2017. 1. 7.(토) 서울시 종로구 소재 00철거공사 현장에서 압쇄기가 부착된 굴삭기(0.8m <sup>3</sup> , 21.0ton)로 지상 1층 바닥슬래브에서 계단실 벽체를 철거하던 중 지상 1층 바닥슬래브가 굴삭기 및 철거 잔재물 등의 고정하중 및 작업하중을 견디지 못하고 지하 2층 바닥까지 붕괴되어, 지상 1층에서 살수작업 중이던 작업자 2명이 매몰되어 사망하고 굴삭기 운전원 등 2명이 부상 당한 재해임 | | |

## ● 구조물 등의 시설물 안정성 평가 실시

- 노후 구조물의 안전한 해체공사를 위해서는 기존자료 수집 및 분석, 구조물 현황조사, 노후화 및 손상정도, 사용 중 증축, 개축 등의 구조변경 등 충분한 사전조사를 통해 기초자료 확보 후 철거층 및 철거층 하부에 대한 안전성 검토를 실시하여 해체 작업과정중 구조적 안전성을 확보하여야 함

## ● 해체작업계획서 작성 및 준수

- 건물 등의 해체작업, 중량물 취급 작업 등을 하는 경우 근로자의 위험을 방지하기 위하여 해체건물 등의 구조, 주변 상황을 사전에 조사하고 해체방법 및 순서·해체장비·해체물 처분계획 등이 포함된 작업계획서를 작성하고 계획서의 작업방법 및 순서를 철저히 준수토록 하여야 함

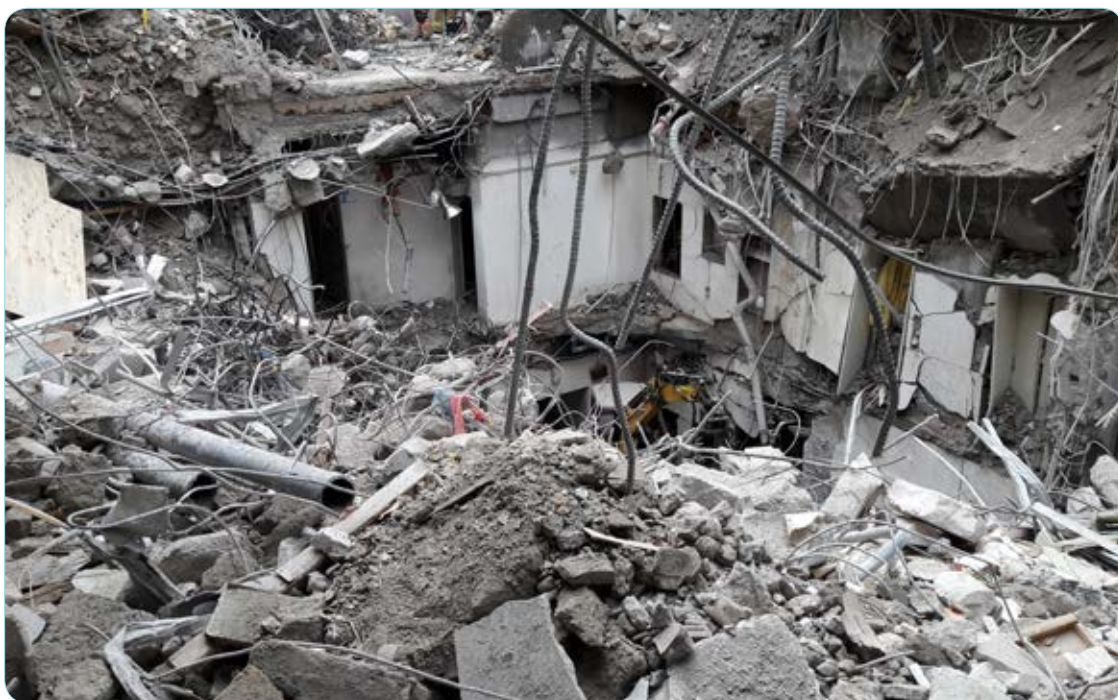
[사진1] 사고현장 전경

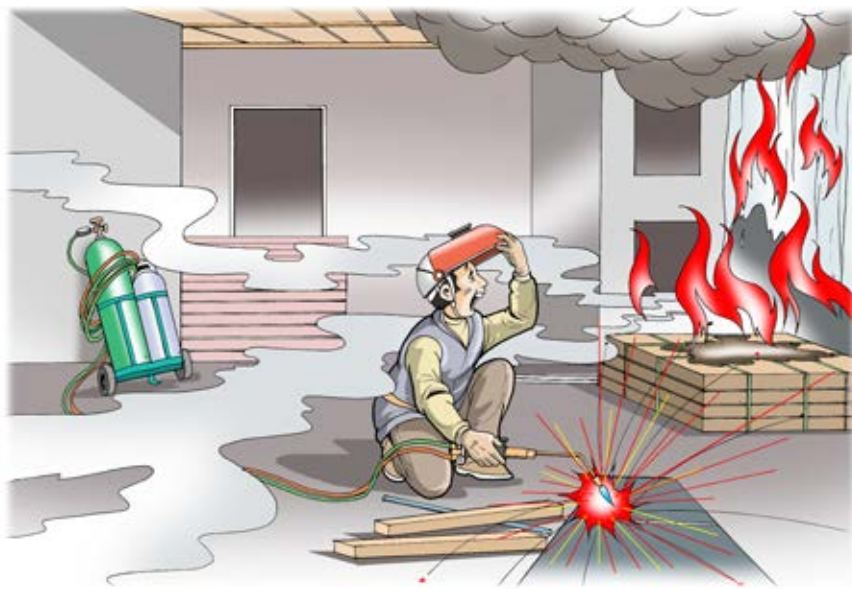
재해  
상황도

| 재해개요 | 2017. 2. 4.(토) 11:00경 경기도 화성시 소재 쇼핑몰 매장 원상복구공사 현장에서 재해자가 운영 종료된 매장 내 남아있던 인테리어시설을 철거하는 작업 중 용단작업으로 인한 불티가 가연성 자재에 옮겨 붙으면서 화재가 발생하여 2명이 사망하고 8명이 부상당한 재해임 | | |

- 통풍 등이 충분하지 않은 장소에서 용단 작업시 화재예방조치 실시
  - 건물 창호가 내부 인테리어 및 가설 칸막이로 인해 차단되어 통풍이나 환기가 충분하지 않고 가연물이 있는 건축물 내부에서 용단과 같은 화기작업을 하는 경우 아래사항을 준수
    - (1) 작업준비 및 작업절차 수립
    - (2) 작업장 내 위험물의 사용·보관 현황 파악
    - (3) 용접 불꽃, 불티 등 비산 방지조치
    - (4) 작업근로자에 대한 화재예방 및 피난교육 등 비상조치
- 화기 사용 금지조치
  - 가연물에 대한 정리·제거가 이루어지지 않은 화재위험 장소에는 용단 작업 등 화기 사용을 금지하거나, 화기 사용전 사전에 가연물에 대한 정리·제거 실시
- 소화설비 적정상태 설치
  - 건축물 내부에서 용단 등 작업 시 화재를 예방하기 위해 건축물의 규모, 넓이 및 취급하는 물질의 종류 등을 고려하여 적절한 규격과 종류의 소화설비를 설치하고 화재발생 시 정상적으로 작동하도록 조치해야 함

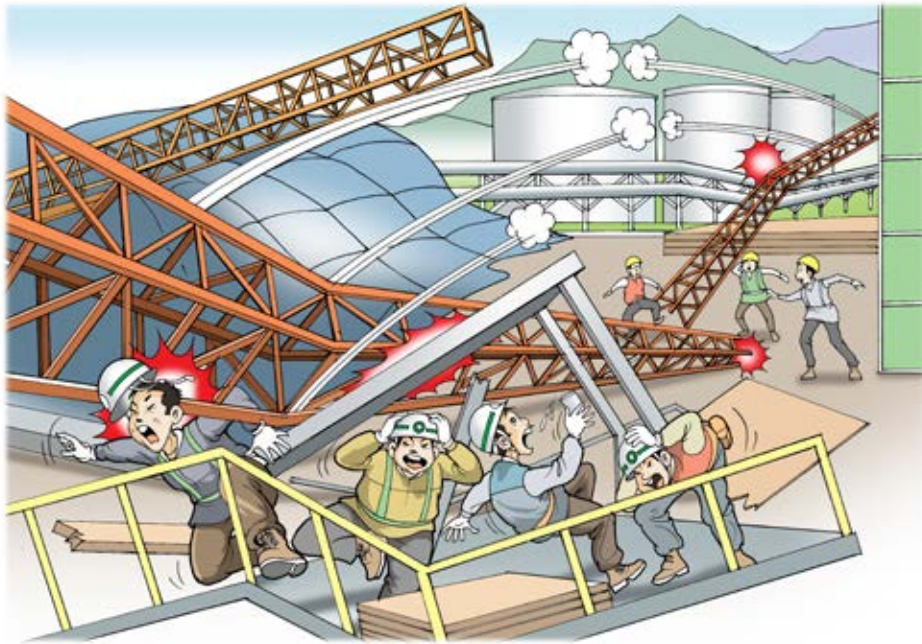
재해  
상황도

| 재해개요 | 2017. 4. 21.(금) 11:55분경 울주군 온산읍 소재 000 Project Area #1 공사 현장에서 협력업체 소속 작업자들이 Area #1 Tower Mast System의 수직도를 조정하기 위하여 Stability Guys를 유압장치로 당기던 중 Tower Mast System의 Tower "A"와 상단부의 연결부가 파단되어 Tower "A"는 남쪽으로 넘어지면서 기존 배관라인을 강타하여 화재가 발생하였고, Tower "B"는 인접한 휴게실을 강타하여 휴식 중이던 재해자 1명이 사망, 4명이 부상당한 재해임 | | |

- 건축물 또는 이와 유사한 시설물에 대한 위험방지조치 실시
  - 안전보건기준에 관한 규칙 제51조, 사업주는 건축물 또는 이와 유사한 시설물의 자중, 적재하중, 풍압, 진동 및 충격 등에 의하여 붕괴, 전도, 도괴하는 등의 위험을 방지하기 위하여 설계도서 및 시방서를 준수하여야 함
- Tower Mast System 설치 작업 반경 내 인원통제 실시
  - Tower Mast System의 Tower "A", "B" 작업반경 및 Stability Guys 하부 등은 인원 통제구역으로 설정하여 관리 요함

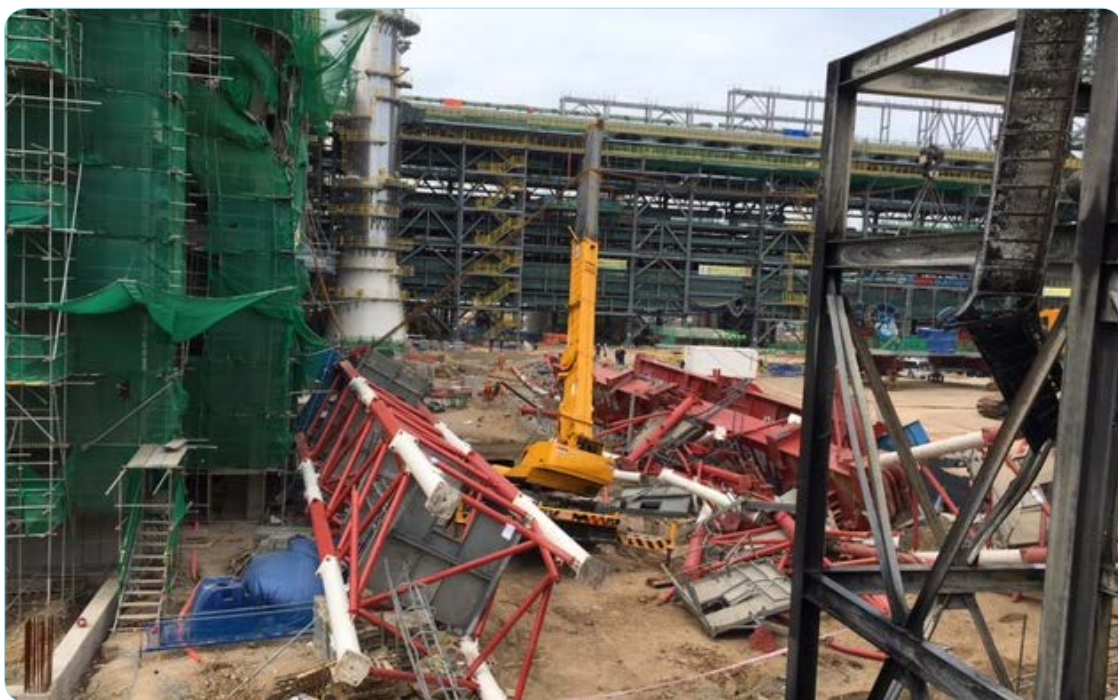
[사진3] 사고발생 직후 현장 전경(Tower B 부분)

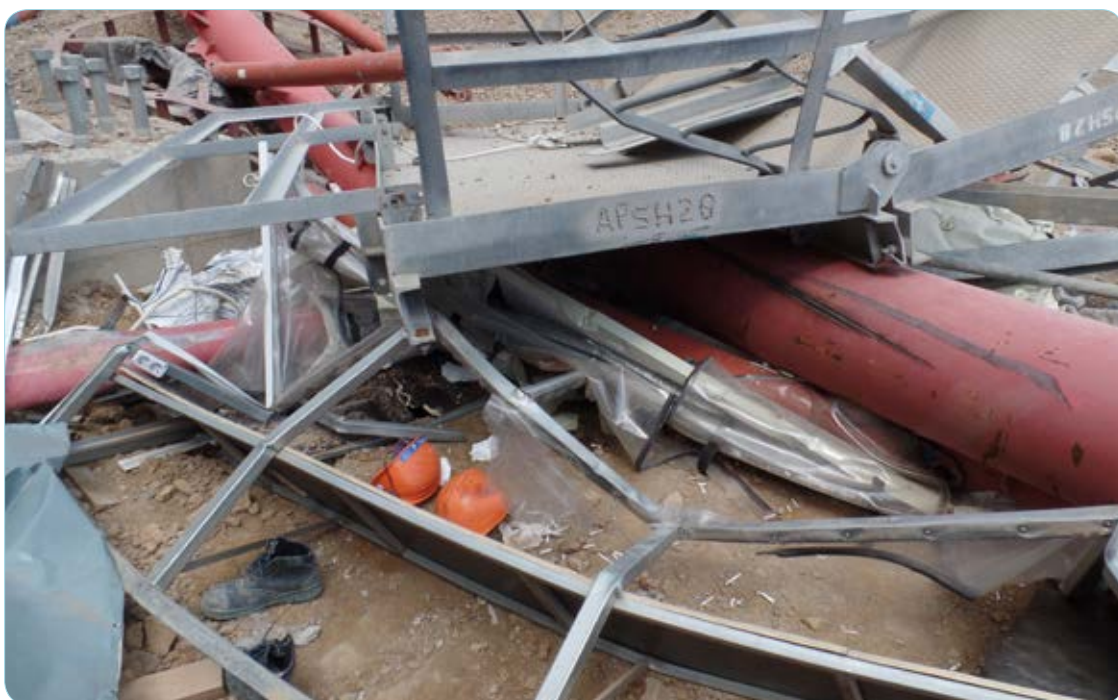
[사진4] 전도된 Tower B에 의해 타격된 근로자휴게소

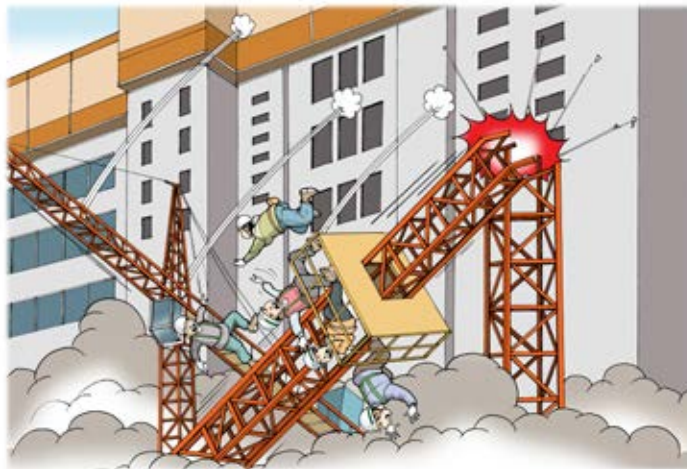
재해  
상황도

| 재해개요 | 2017. 5. 22.(월) 16:40분경, 경기도 남양주시 00지구 소재 00000000(주) 남양주 00지구 00BL 공동주택 신축공사 현장에 설치한 타워크레인에서, 재해자(타워크레인설치공) 5명이 타워크레인 텔레스코핑 작업 중, 타워크레인 마스트가 전도되면서 근로자가 떨어져(H≈50m) 3명 사망하고 2명이 부상당한 재해임 | | |

- 관리감독자의 유해·위험 방지 업무 철저
  - 사업주는 타워크레인 상승작업 시 관리감독자로 하여금 재료의 결함 유무를 점검하여 불량품을 제거하고, 작업 중 근로자의 안전대 착용 상황을 감시하도록 하는 등 관리감독자 유해·위험 방지 업무 철저
- 타워크레인 상승 작업계획서 작성 및 준수 철저
  - 사업주는 타워크레인 상승작업 시 상승작업 순서, 작업인원의 구성 및 작업근로자의 역할범위를 명확히 하고 세부적인 작업계획서의 작성 및 작업계획서를 준수하여 작업을 하여야 함
- 타워크레인 상승작업 전 위험 방지조치 철저
  - 사업주는 타워크레인 상승작업 등 기계의 운전을 시작할 때에 근로자가 위험해질 우려가 있으면 근로자의 배치 및 교육, 작업방법, 방호장치 등 필요한 사항을 미리 확인 후 위험 방지를 위한 필요한 조치를 철저히 하여야 함
- 안전대 착용 철저
  - 사업주는 높이 2m 이상의 추락할 위험이 있는 장소에서 하는 작업인 경우 안전대를 착용하는 근로자 수 이상으로 지급하고 철저히 착용토록 하여야 함

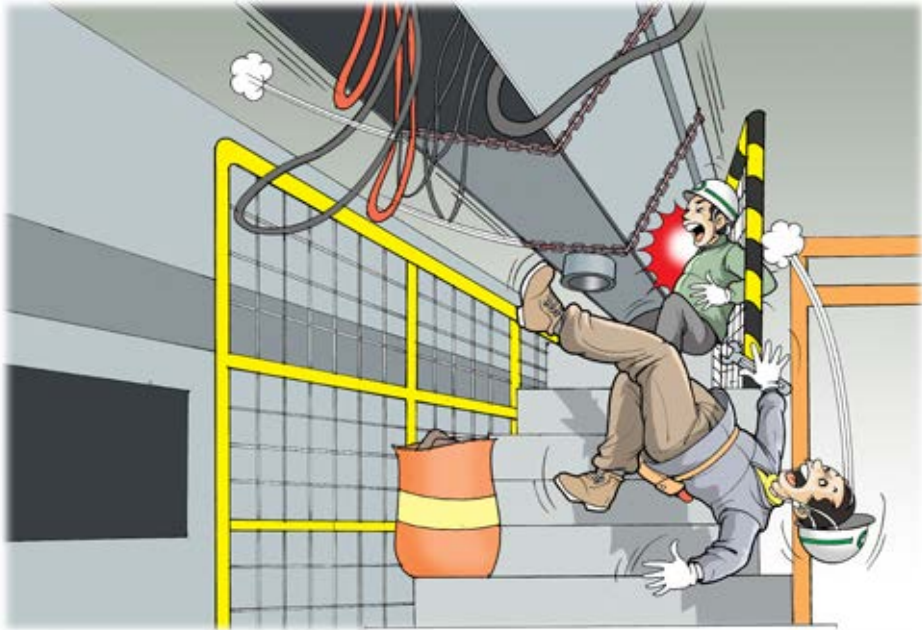
재해  
상황도

| 재해개요 | <p>2017. 5. 22.(월) 서울특별시 송파구 일대 OO지하철 공사현장에서 재해자가 전도방지용 안전방호장치를 사전에 해체한 후 중량물인 진원유지장치*를 쉴드TBM 철제 원통내부로 이동하는 작업 중 진원유지장치가 전도되어 1명은 협착, 1명은 충돌하여 추락한 재해임</p> <p>* 진원유지장치 : 세그먼트의 형상(원형)을 유지해주는 장치(W≈8ton)</p> | | |

- 진원유지장치 운반작업 관련 매뉴얼 준수(설계도서 준수)
  - 작업 전 작업절차, 취급매뉴얼 확인 후 매뉴얼에 따라 작업 실시
- 진원유지장치 전도방지용 안전방호장치 설치 사용
  - 중량물 전도방지 조치(용접 고정 등)를 실시 후 작업
- 중량물인 진원유지장치 취급 시 안전작업계획서를 작성·준수

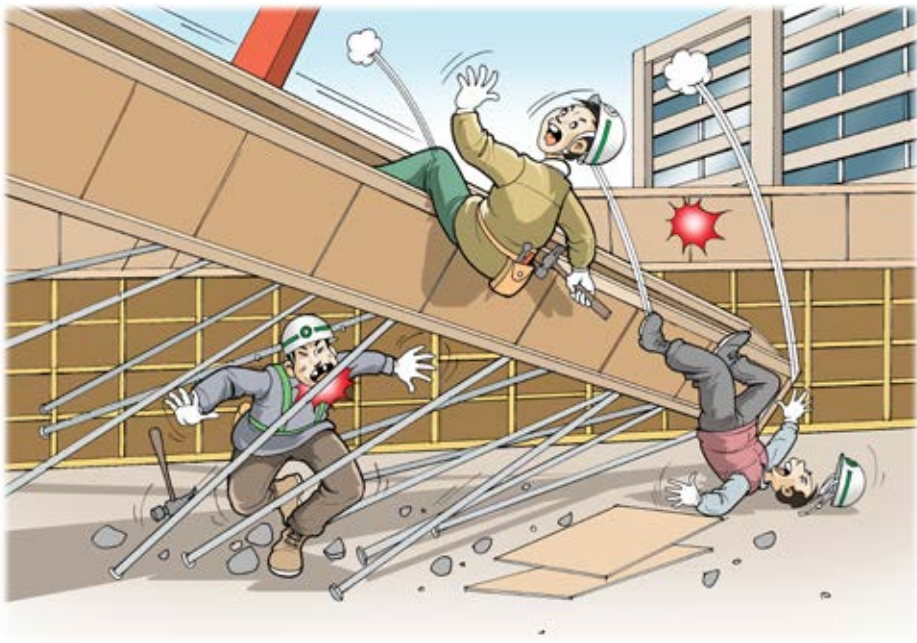
재해  
상황도

| 재해개요 | 2017. 5. 25.(목) 부천시 소재 OO프라자 신축공사 현장에서 보 거푸집 설치를 위해 보 상부에서 재해자(형틀목공) 2명이 보 거푸집을 고정하던 중, 합판 고정부위가 파단되면서 보 거푸집이 바닥(H≈3.5m)으로 떨어져 1명이 사망하고 2명이 부상당한 재해임 | | |

- 거푸집동바리 조립도 준수
  - 사업주는 거푸집동바리를 조립하는 경우에는 구조검토 한 후 조립도를 작성하고 그에 따라 조립하여야 하며 완전하게 거푸집 보가 고정이 완료된 상태에서 거푸집 보에 매달려 있는 크레인 슬링벨트를 해제해야함
- 안전대 부착설비 설치 및 안전대 착용
  - 사업주는 난간, 안전방망 등을 설치하는 것이 매우 곤란한 경우에는 근로자에 안전대를 착용하도록 하는 등 추락할 위험을 방지하고
  - 안전대를 착용시킨 경우 안전대를 안전하게 걸어 사용할 수 있는 설비등을 설치하여야 한다

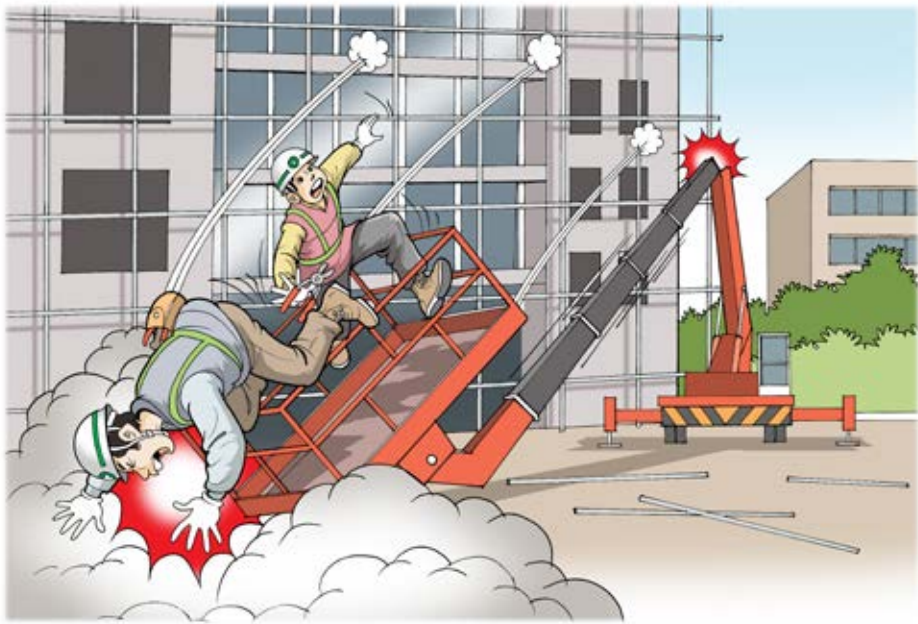
재해  
상황도

| 재해개요 | 2017. 6. 2.(금) 서울특별시 영등포구 소재 00아파트 재건축 현장에서 기존 아파트 철거작업을 위해 철거업체 재해자가 고소작업대(차량탑재형)에 탑승하여 아파트 주위에 가림막 설치를 위한 비계를 설치하던 중 고소작업대 붐이 꺾이면서 추락(H≈27m) 사망한 재해임. | | |

- 고소작업대 허용 작업반경 내 사용
  - 고소작업대의 작업반경 및 정격하중을 고려하여 현장작업여건에 충분한 능력의 장비를 사용하는 작업계획을 수립하고 수립된 작업계획 및 장비의 작업범위 등에 따라 작업반경 및 정격하중을 준수
- 안전장치의 기능 정상화 유지 및 작업시작 전 점검 실시
  - 고소작업대가 허용 작업범위를 초과하여 사용되는 것을 방지하기 위해 모멘트 감지장치 등 안전장치의 임의 해제를 금지하고 정상작동 상태를 유지
  - 고소작업대를 사용하는 작업 시 작업시작 전 과부하방지장치의 작동유무 등 안전장치를 점검하고 작업지휘자를 지정 및 작업 지휘하도록 하여야 함

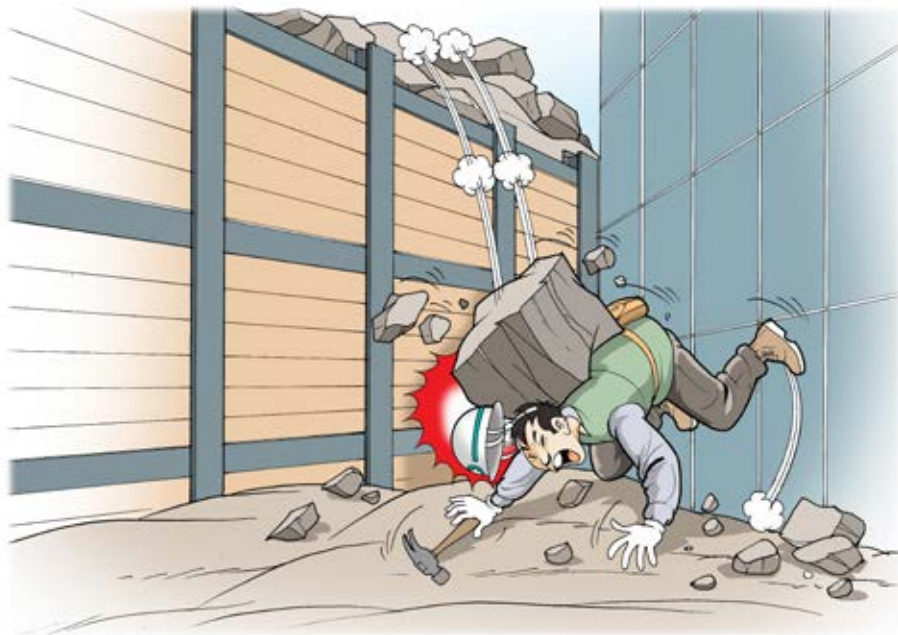
재해  
상황도

| 재해개요 | 2017. 2. 10.(금) 13:50경 경산시 소재 경산 000 신축공사 현장에서 흙막이가시설 되메우기 구간 하부에 있던 OO건설(주) 소속 재해자(보통인부)가 흙막이 가시설 상단에서 약 12m 아래로 떨어진 토석이 머리를 강타하여 사망 | | |

- 차량계 건설기계(굴삭기) 작업시 하부 근로자 출입통제 철저
  - 지반의 붕괴 또는 토석 등의 낙하에 의하여 근로자에게 위험을 미칠 수 있는 장소에는 근로자의 출입금지 조치 철저(유도자 배치, 안전표지판 설치 등)
- 흙막이가시설 해체작업구간 낙하에 의한 위험방지 실시
  - 되메우기를 위한 성토재 적치시 흙막이가시설 상단 단부에서 안전한 이격거리를 유지하고 토질에 따른 적정 기울기를 확보 및 낙하의 위험이 있는 토석은 제거하여야 함
- 차량계 건설기계(굴삭기) 작업시 사전조사 실시 및 작업계획서 작성
  - 차량계 건설기계(굴삭기)사용 시 작업시작 전 해당기계의 전략, 지반의 붕괴 등으로 인한 근로자의 위험을 방지하기 위해 해당 작업장소의 지형이나 지반상태 등을 사전에 점검하고, 차량계 건설기계의 종류와 성능, 운행경로, 작업방법 등이 포함된 작업계획서를 작성하고 이를 해당 근로자에게 주지하여야 함

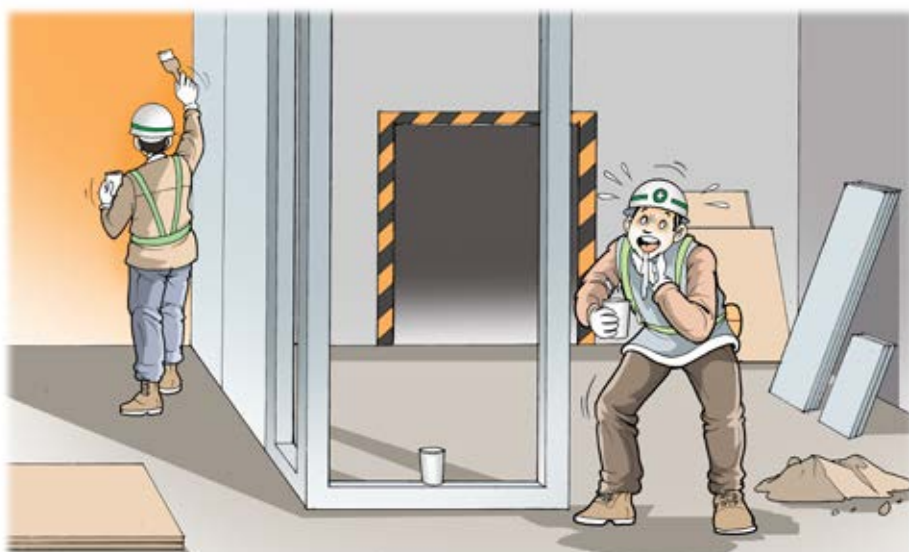
재해  
상황도

| 재해개요 | 2017. 2. 21.(화) 서울특별시 서초구 소재 ㈜OO건설 △△아파트 재건축 현장 103동 1층 1~2호 라인필로티 구간에서 협력업체 (주)OO스톤 소속 재해자(석공)가 바닥 석재 샘플시공을 위해 준비해둔 방동제를 음료로 오인하여 음용, 중독 사망한 재해임 | | |

- 방동제를 담은 전용의 소형 용기 사용 및 경고표지 부착
  - 작업장에서 사용하는 방동제와 같은 화학물질을 담은 용기는 소량을 덜어 담기에 용이한 전용의 소형 용기를 사용하고, 용기에는 반드시 경고표지를 잘 떨어지지 않는 방식으로 부착
- 적정 장소에 물질안전보건자료 게시
  - 화학물질 관련 물질안전보건자료는 화학물질 취급 근로자가 쉽게 볼 수 있도록 보관 장소 또는 사용 장소와 같은 적당한 장소에 게시 또는 비치하여 유해·위험요인을 충분히 사전 숙지토록 하여야 함
- 물질안전보건교육 실시
  - 방동제와 같은 대량화학물질을 사용·운반하는 작업에 근로자를 배치한 경우 근로자가 화학물질의 유해성·위험성을 사전에 충분히 인식하도록 물질안전보건자료에 관한 사항을 사전 교육 철저

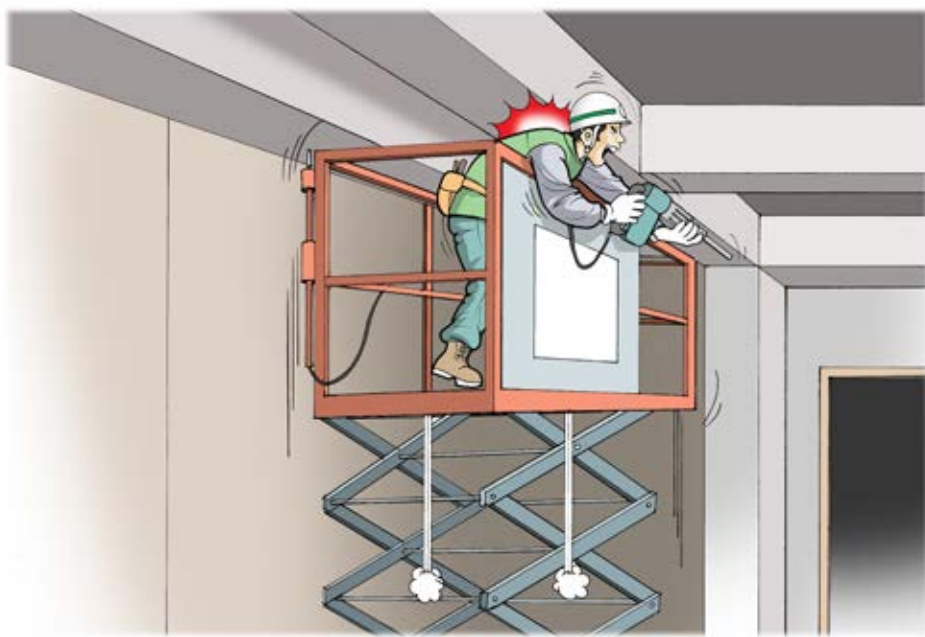
재해  
상황도

| 재해개요 | 2017. 2. 22(수) 원주시 소재 공동주택 신축공사 현장에서 재해자(할석공)가 고소작업대(시저형)에 탑승하여 지하층 콘크리트 구조물 할석작업 중, 지하층 천정 보와 고소작업대의 난간대 사이에 피해자의 흉부가 압착되어 사망한 재해임 | | |

## ● 고소작업대 사용하여 작업 시 안전기준 준수

- 적정 작업 높이를 확보할 수 있는 과상승방지장치의 형식 및 설치 구조 적용
- 과상승방지장치, 안전방아쇠 등 각종 안전장치를 작업자가 임의로 해제하여 사용하지 않도록 작업전 이상 유무를 확인하고 정기적으로 기능 점검을 실시
- 조작반의 스위치는 오작동을 방지하기 위해 눈으로 확인할 수 있도록 명칭 및 방향표시를 유지하고, 조작반 상부에는 덮개를 설치하여 방호토록 조치
- 지하층 등 어두운 장소에서의 고소작업대 사용시 적정 조도가 확보된 상태에서 작업 실시

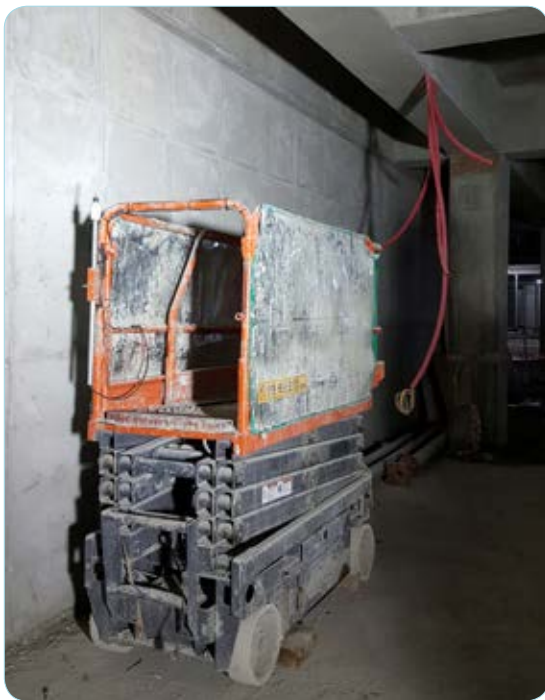
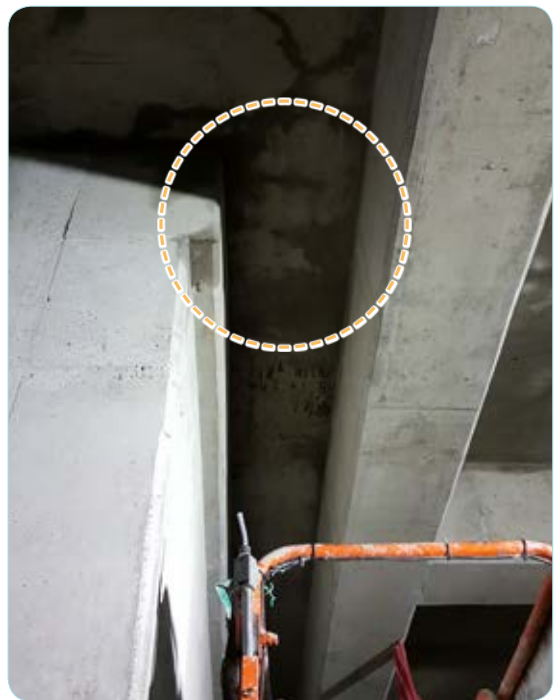
[사진1] 작업위치(보와 벽체 사이 천정 할석작업) 및 사용된 고소작업대

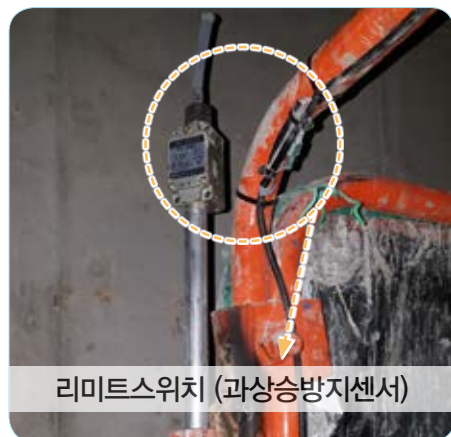
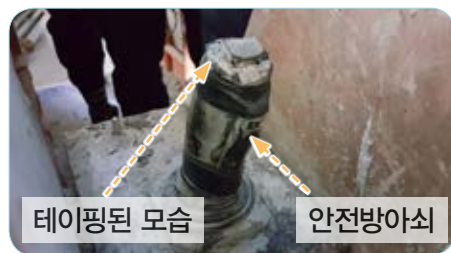
리미트스위치 (과상승방지센서)

테이핑된 모습

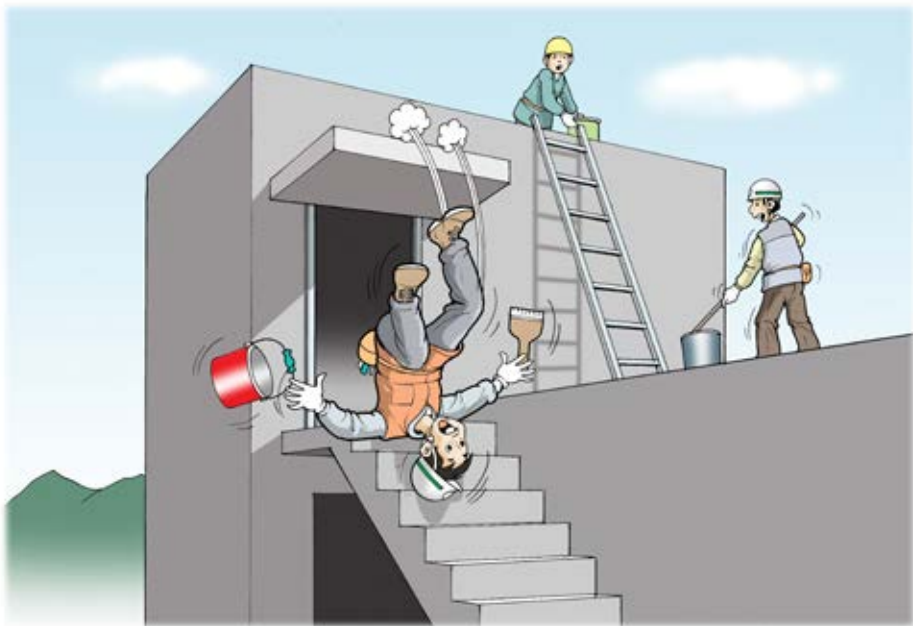
재해  
상황도

| 재해개요 | 2017. 3. 3.(금) 부산광역시 사하구 소재 OO건설에서 시공 중인 000 아파트 신축공사 현장에서 협력업체 소속 재해자(방수공)가 엘리베이터실 옥탑 방수 작업 중 캐노피 상부에서 추락(H=5.4m)하여 사망 | | |

## ● 개구부의 추락방지 조치 철저

- 옥탑 및 캐노피 등에서 방수 작업시 근로자가 추락할 위험이 있는 경우
  - ① 옥탑 및 캐노피 단부에는 견고한 구조의 안전난간대를 설치
  - ② 근로자에게 안전대를 지급하고 안전대를 견고한 구조물 등에 체결한 상태로 작업 실시

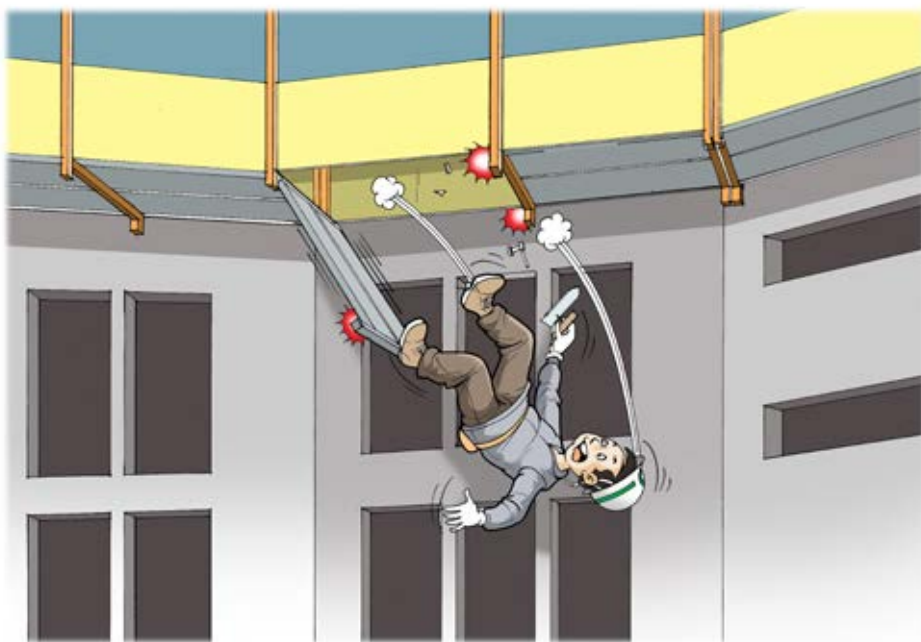
재해  
상황도

| 재해개요 | 2017. 3. 28.(화) 창원시 마산합포구 소재 (주)OO주택 00동 아파트 현장에서 협력업체 소속인 재해자(건설공)가 갱폼작업발판 최하단(5단)에서 건설작업 중 작업발판하부 철재 지지물의 용접부가 탈락되며 발판이 개방되어 4층(H≒12.6m)높이에서 지상으로 떨어져 사망한 재해임 | | |

- 작업발판 설치 철저
  - 사업주는 작업 중 발판하부 철재 지지물의 용접이 탈락 되는 등 근로자가 떨어질 위험이 있는 경우 즉시 보수하여 하중을 견딜 수 있는 견고한 것으로 작업발판을 설치하여야 함
- 출입의 금지조치 철저
  - 사업주는 갱폼인양 중 충격에 의해 작업발판이 탈락되어 있는 등 근로자가 떨어질 위험이 있는 장소에는 관계 근로자(갱폼을 보수하는 근로자) 이외의 출입을 금지하여야 함

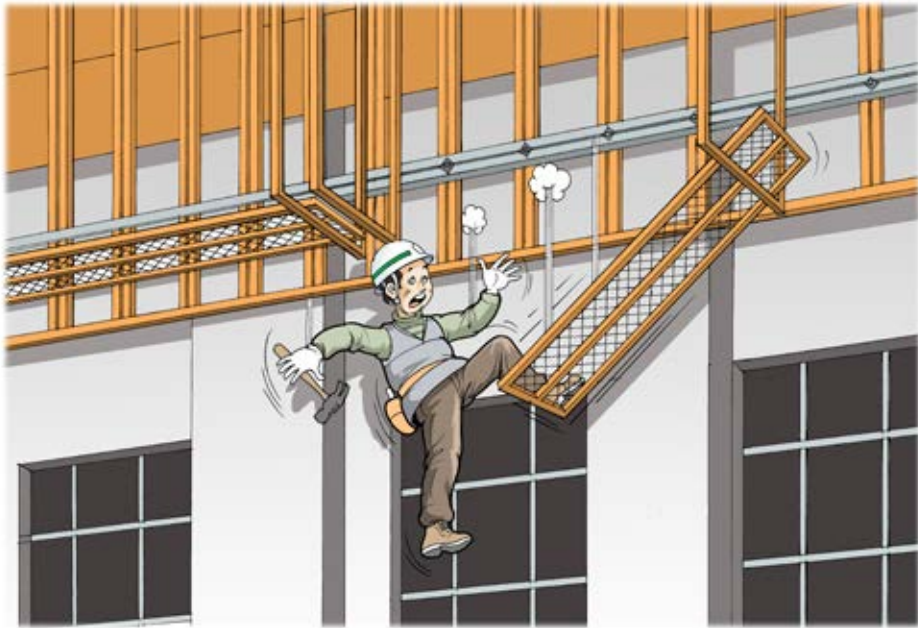
재해  
상황도

| 재해개요 | 2017. 6. 1.(목) 강원도 원주시 소재 OOBL아파트 신축공사 현장에서 재해자(형틀공)가 알루미늄 폼을 사용한 내부 형틀 작업 중, 갱폼의 작업발판을 통해 이동하기 위해 미고정 된 갱폼의 작업 발판을 밟아 작업발판이 탈락되면서 바닥으로 떨어져(H≈6.3m) 사망함 | | |

- 작업발판 일체형 거푸집 사용 시 안전조치 철저
  - 작업발판 일체형 거푸집 조립 등의 작업 시 근로자에게 추락 및 낙하 위험이 미칠 우려가 있는 장소에는 근로자의 출입을 금지하여야 함
- 작업발판 일체형 거푸집의 작업발판 설치 방법 개선
  - 갱폼의 작업발판은 추락의 위험이 없는 지면에서 고정·설치한 후 갱폼을 인양·설치하는 등 추락재해 발생 가능성을 최소화 하여야 함

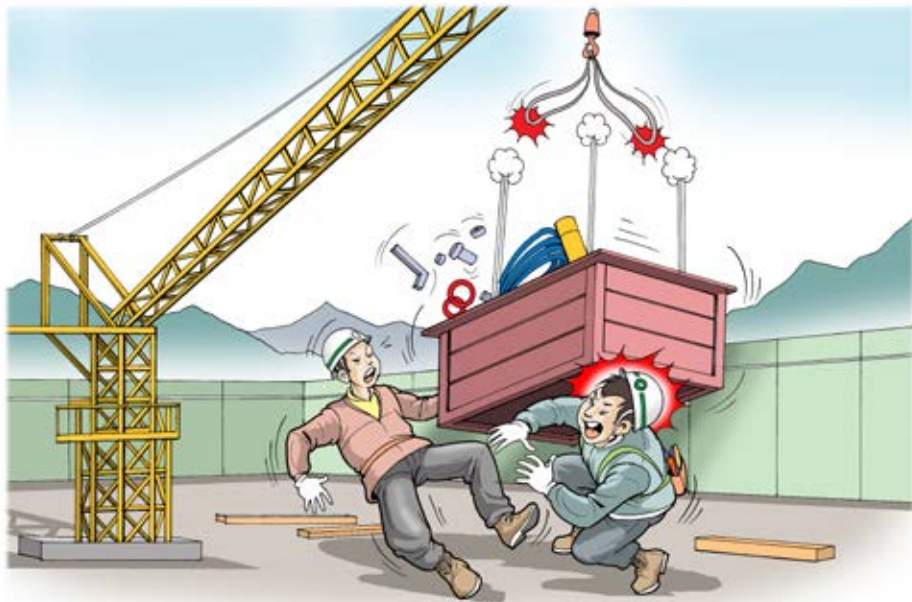
재해  
상황도

| 재해개요 | 2017. 1. 9.(월) 제주 서귀포시 소재 000숙박시설 신축공사 현장에서 재해자(형틀목공) 2명이 3층 거푸집해체작업을 위해 공구를 가지러 4층 바닥으로 이동하던 중, 러핑크레인 텔레스코핑을 위하여 운반중이던 철재공구함(400Kg)의 슬링벨트가 벗겨져 철재공구함과 공구가 낙하(H=7m)하여 머리 등에 맞아 1명 사망, 1명 부상을 당한 재해임 | | |

- 낙하물에 의한 재해예방조치 철저
  - 낙하물 위험장소에는 안전헬스, 안전표지판 등으로 출입통제구역 지정하여 작업자의 출입을 통제
- 작업지휘자 지정 및 신호체계 수립
  - 철재공구함 등 중량물 인양, 운반작업시 작업지휘자를 지정 및 신호방법 등을 정하여 작업 실시
- 중량물 취급계획서 작성
  - 중량물인 철재공구함 인양, 운반작업시 줄걸이 방법, 출입통제 방법 등이 포함 된 작업 계획서를 작성 하고 그 내용을 관련 작업자 등에게 주지시키후 작업

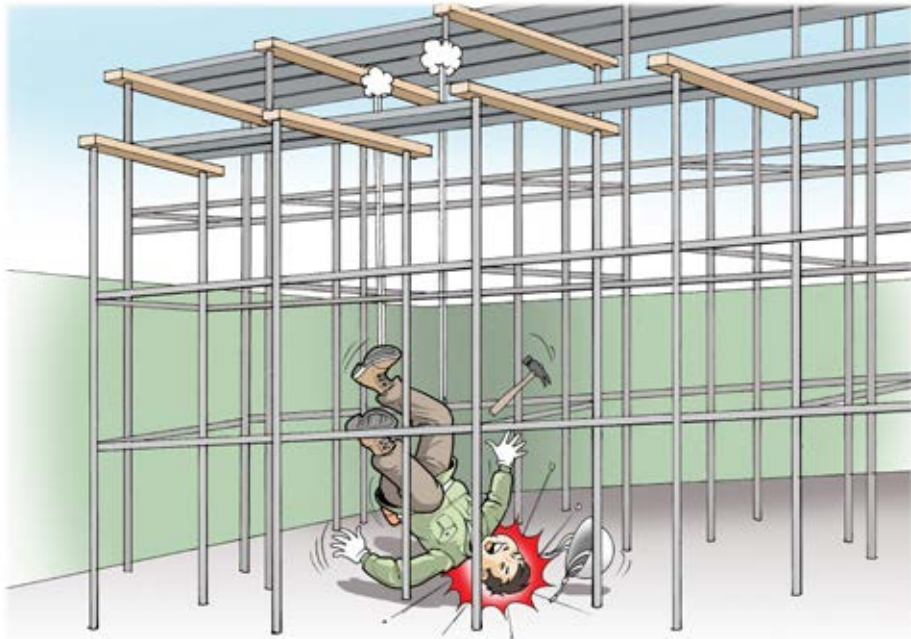
재해  
상황도

| 재해개요 | 2017. 1. 16.(월) 서울시 성북구 소재 00호텔 신축공사현장에서 재해자(형틀공)가 지하1층 기계실 시스템동바리 상부에서 장선재 및 합판거푸집을 설치할 위해 이동 중 몸의 중심을 잃고 지하1층 콘크리트 바닥(H≒5m)으로 추락하여 사망 | | |

● 추락에 의한 위험방지 철저

- 높이 5m 이상인 시스템동바리 상부에서 거푸집 설치작업을 진행하는 경우에는 이동식사다리 또는 이동식비계(B/T) 등 안전한 통로를 설치하여 수직으로 이동시 추락을 방지하여야 함
- 사업주는 추락할 위험이 있는 경우에는 안전대 부착설비 설치 후 작업자로 하여금 안전대를 착용하고 부착설비에 걸어 작업을 진행하도록 관리감독을 철저히 하여야 함

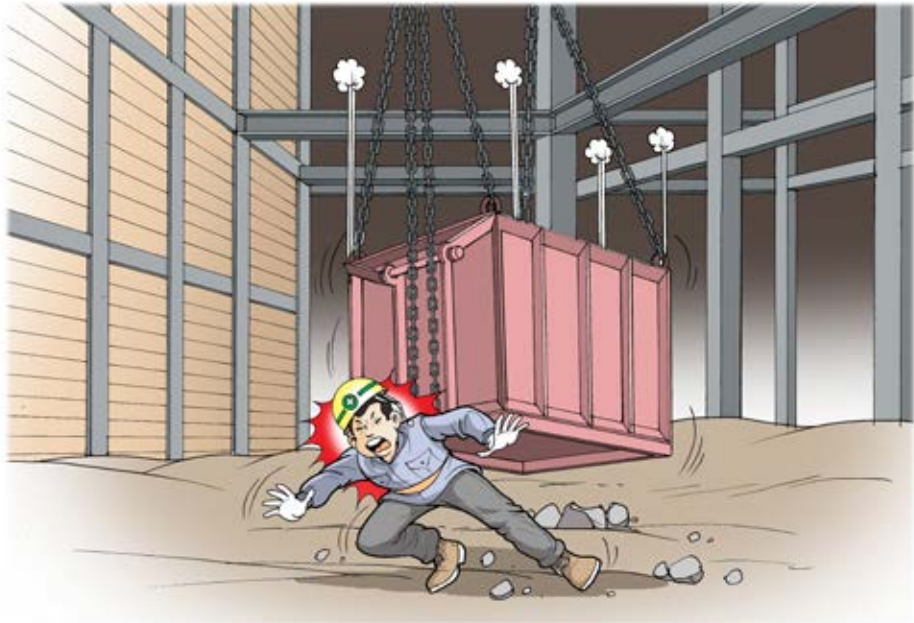
재해  
상황도

| 재해개요 | 2017. 2. 6.(월) 16:20경 평택시 이충동 소재 000Tower 신축공사 현장에서 협력업체인 0000 건설(주) 소속 재해자가 흙막이 가시설 띠장 지지용 브라켓을 용접하기 위해 굴착 토사 반출위치(크램셀 버킷 수직 이동구간)를 통과하여 작업장소로 이동 중 하강하던 크램셀 버킷에 깔려 사망한 재해임 | | |

- 차량계 건설기계 접촉 방지 조치 철저
  - － 크램셀 등 차량계 건설기계에서 근로자가 부딪칠 위험이 있는 장소에 근로자가 출입하지 않도록 통제 철저
  - － 크램셀 버킷 하강 위치에 유도자를 배치하여 수직이동 중인 크램셀 버킷과의 충돌 방지
- 작업계획서의 작업방법 이행 철저
  - － 작업계획서의 작업방법 및 내용 이행 철저

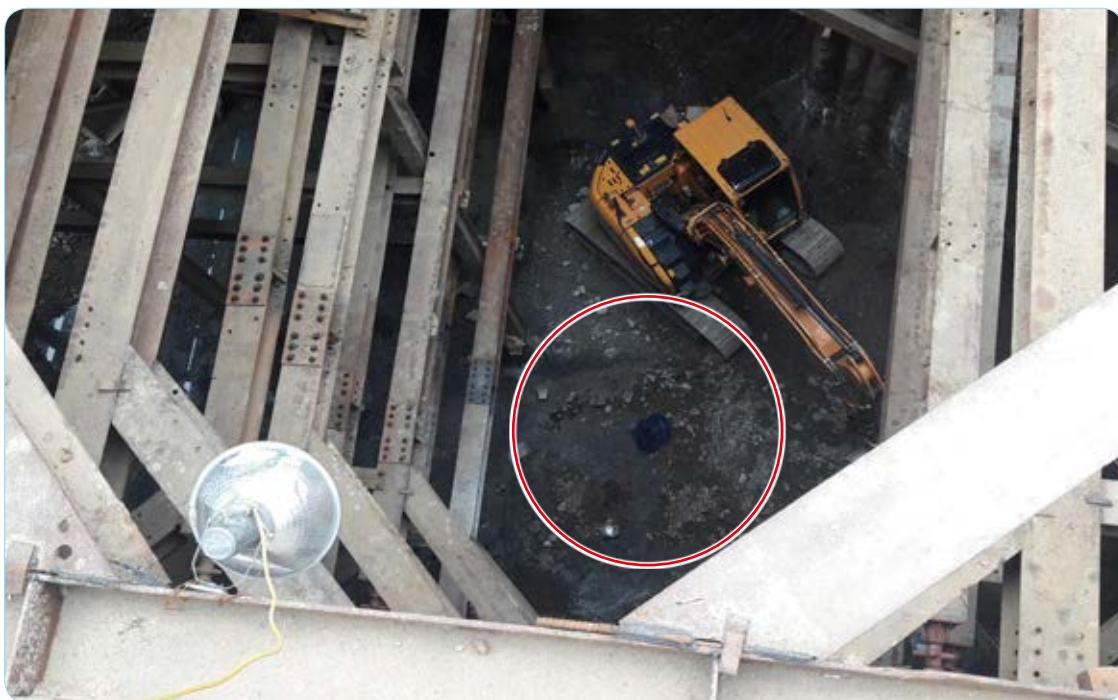
[사진1] 크래셀 버킷 하강위치

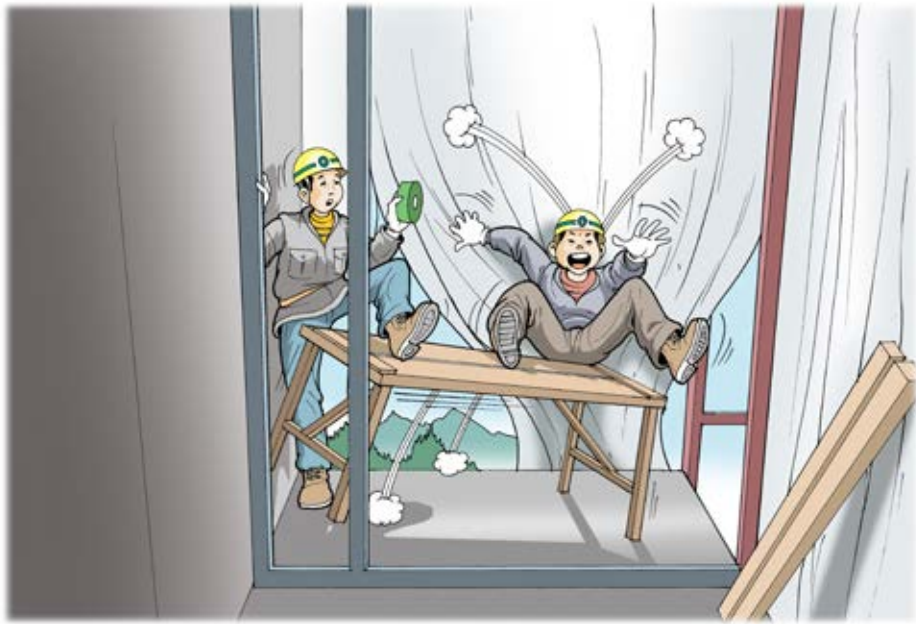
재해  
상황도

| 재해개요 | 2017. 2. 12.(일) 15:30경 광명시 00동 소재 000종합건설(주)이 시공하는 업무복합시설 신축 공사 현장에서 재해자가 동료작업자와 함께 지상 4층 북동쪽 대피소(소형 발코니)에 말비계(H≒70cm) 위에서 바람막이 비닐 설치 중, 비닐을 잡고 있던 동료작업자가 말비계에서 내려가는 순간 뒤로 넘어지며 슬래브 단부로 떨어져(H≒14m) 사망한 재해임 | | |

## ● 작업방법 개선

- 떨어질 위험이 없는 건물 내측(복도)에서 말비계에 올라가 작업하도록 작업방법 개선

## ● 떨어짐 재해 방지조치 철저

- 사업주는 단부 개구부 등 근로자가 추락할 위험이 있는 장소에는 안전난간 등을 설치하거나, 난간설치가 곤란하거나 작업의 필요상 해체하여야 하는 경우에는 근로자에게 안전대를 착용하도록 하고 안전대 부착설비를 설치하여 안전대를 걸고 이동 및 작업토록 하여야 함
- 슬래브 단부에 인접하여 말비계를 설치하고 작업하는 경우 말비계 작업발판 높이로부터 90~120센티미터 지점에 상부 난간대를 설치하고, 중간난간대는 2단 이상으로 균등하게 상하 간격이 60센티미터 이하가 되도록 설치하여야 함

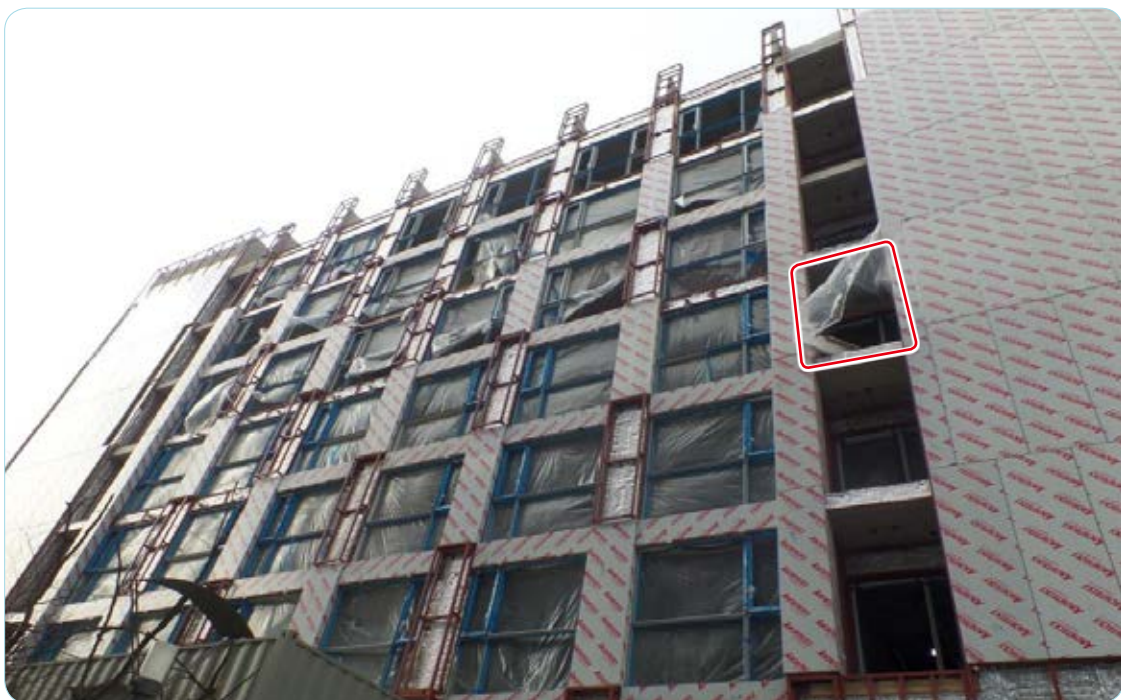
[사진1] 재해자 작업 위치

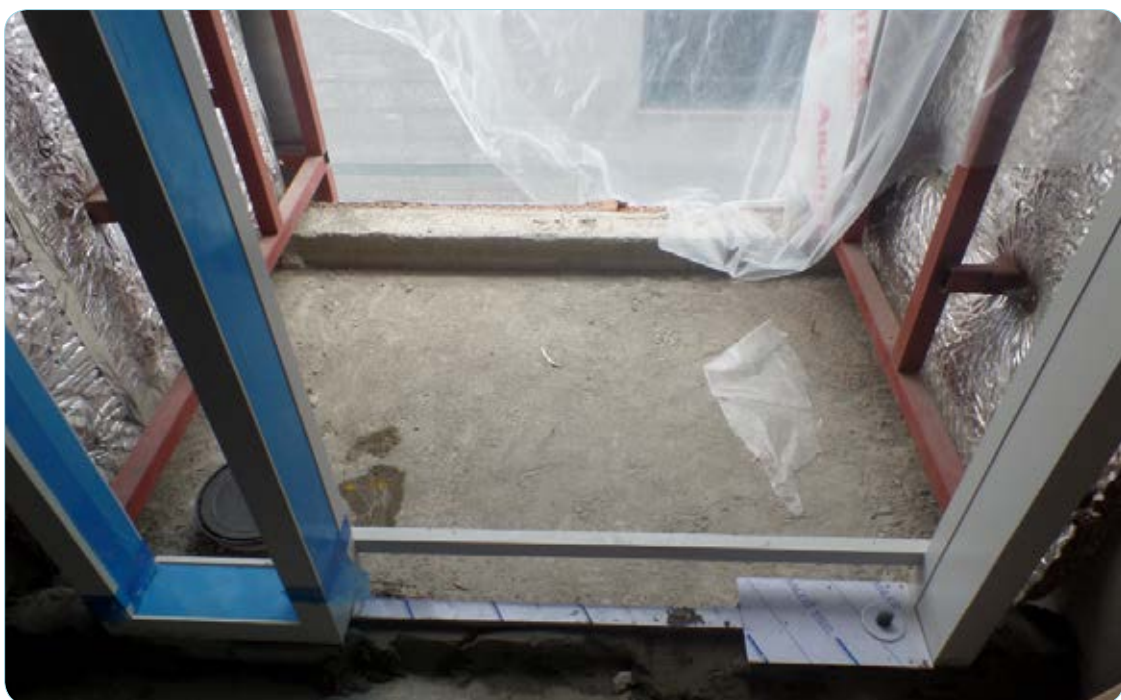
[사진2] 재해자가 떨어진 대피소 단부

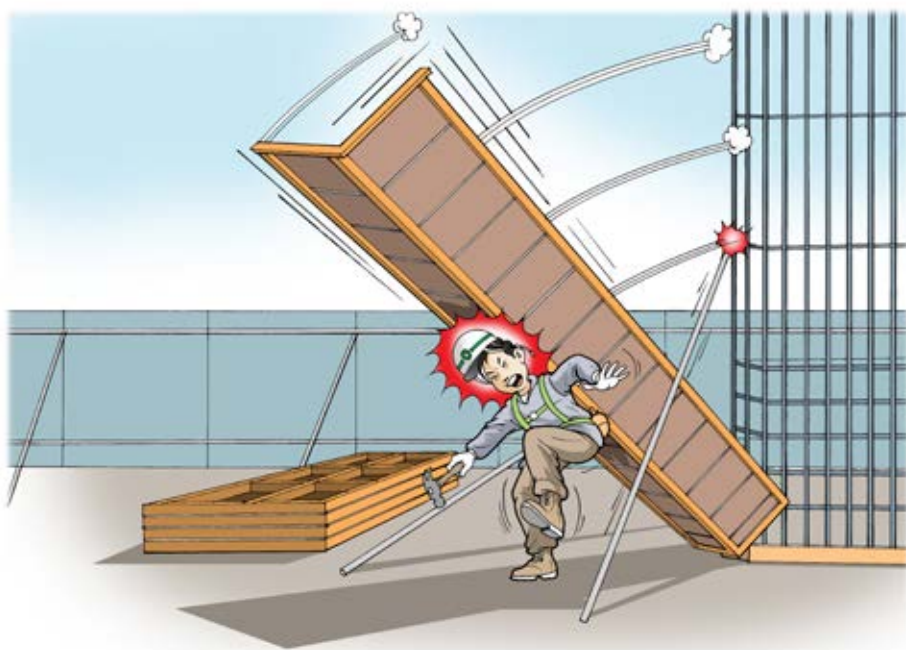
재해  
상황도

| 재해개요 | 2017. 3. 3.(금) 09:39경 강원도 강릉시 주문진읍 소재 OO건설(주) OO호텔 신축공사현장에서 협력업체 OO건설(주) 소속 재해자(형틀공)가 지하1층 형틀작업 과정에서 임시로 세워놓은 기둥거푸집의 버팀대가 이탈되어 넘어지는 기둥 거푸집에 맞아 사망한 재해임 | | |

- 거푸집 조립작업 시 넘어짐 방지조치 철저
  - － 사업주는 바닥에서 유로품을 연결하여 제작한 기둥거푸집(높이:3.6m, 중량:110.7kg)을 조립하는 경우에는 기둥거푸집이 넘어지지 않도록 인양장비(타워크레인 등)에 매달거나 견고한 구조의 버팀대를 변형(손상)되지 않은 부재(지점)에 설치하고 작업하도록 하는 등 필요한 조치를 하여야 함
- 작업계획 수립 및 근로자에게 주지 등 관리감독 철저
  - － 사업주는 거푸집 조립시 해당 작업에 대한 작업방법 및 작업절차, 조립재료의 취급방법 및 설치기준 등에 작업계획을 정하고 이를 근로자에게 주지시키는 등 관리감독을 철저히 하여야 함

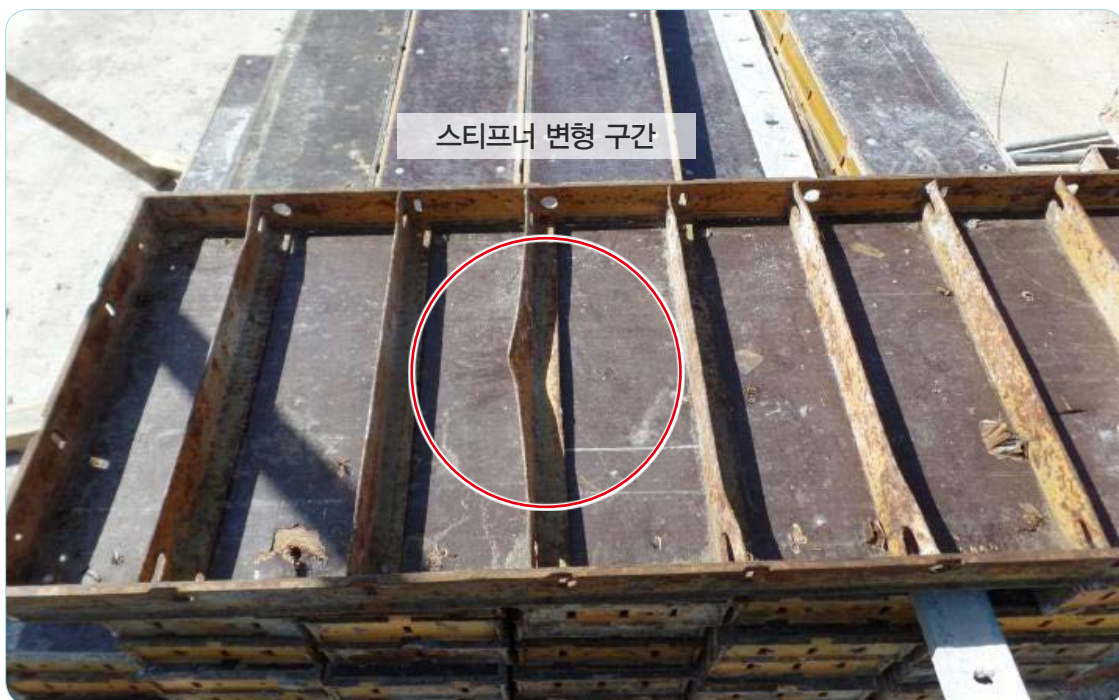
[사진2] 유로폼 변형 상태

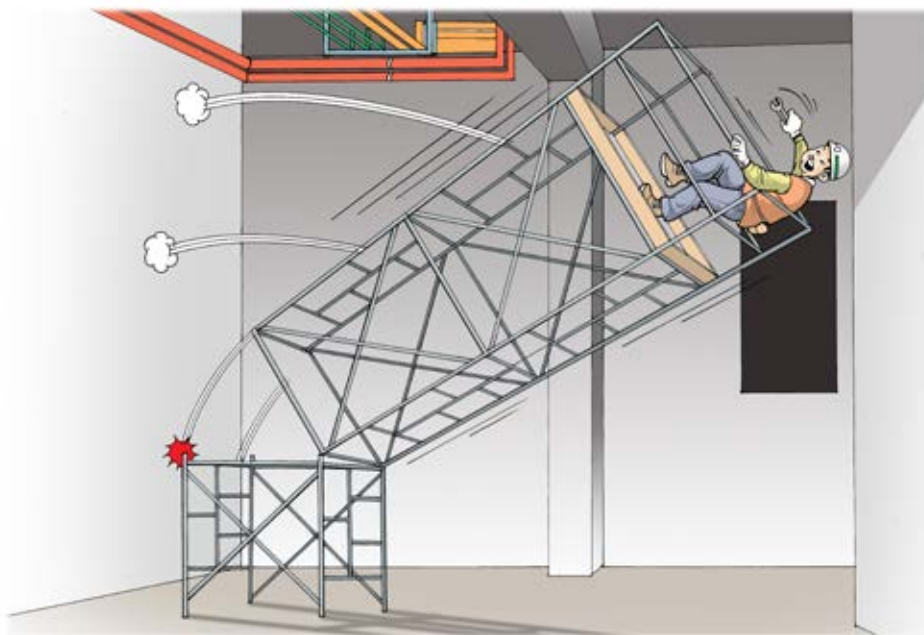
재해  
상황도

| 재해개요 | 2017. 3. 18.(토) 11:20분경 하남시 소재 00 오피스텔 신축공사 현장에서 재해자(용접공)가 지상 4층 주차장 내부 천장 급수배관 누수부위 점검 중 이동식 비계의 상부구간(2단~3단)이 전도되면서 콘크리트 바닥으로 추락(H≈6.0m)하여 사망 | | |

- 이동식비계 전도방지 조치 철저
  - 이동식비계의 바퀴에는 불시이동 또는 전도를 방지하기 위하여 브레이크·썰기 등으로 바퀴를 고정시킨 다음 비계의 일부를 견고한 시설물에 고정하거나 아웃트리거를 설치하는 등 필요한 조치 할 것
- 안전대 부착설비 설치 철저
  - 천장의 설비배관 관련 작업을 하는 경우 이동식 비계를 작업 반경 내에 설치하는 것이 적합하나, 동 재해와 같이 누수 부위의 분출수로 인해 이동식 비계를 주변에 설치하는 경우 최대한 작업 지점에 근접시킨 후, 상부에 별도의 안전대 부착설비를 설치하여 안전대 혹은 체결한 상태로 작업하도록 하여야 함
- 안전모 착용 여부 관리감독 철저
  - 추락할 위험이 높은 이동식 비계 3단에서 작업을 하는 경우 안전모를 턱끈까지 견고히 체결한 상태로 착용토록 관리 감독 철저

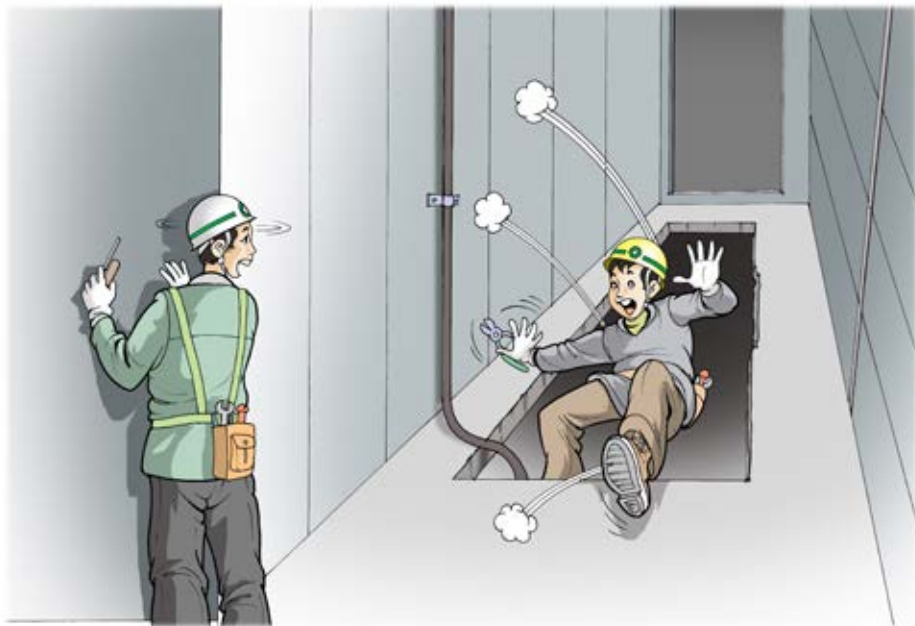
재해  
상황도

| 재해개요 | 2017. 3. 21.(화) 서울시 서초구 소재 00노후설비 교체공사 현장에서 재해자(배관공)가 지상 6층 공조실 덕트구간 개구부 주변에서 설비배관작업용 작업발판을 설치하기 위해 거치대를 운반하던 중 개구부로 실족하여 지상 2층 바닥으로 추락(H≒19.35m) 사망한 재해임 | | |

- 근로자 작업 및 이동구간에 개구부가 있을 경우에는 추락 예방을 위해 해당 개구부에 견고한 덮개 또는 안전난간을 설치하여야 함
- 추락위험이 있는 장소의 개구부에 작업여건상 개구부 덮개, 안전난간 설치가 곤란한 경우 사전에 안전대 부착설비를 설치하고 근로자에게 안전대를 착용케 하여야 함
- 개구부에 설비배관 작업용 작업발판을 설치할 경우 하부에서부터 상부로 순차적인 작업을 실시하여 추락발생 위험이 최소화되도록 작업순서를 진행하여야 함

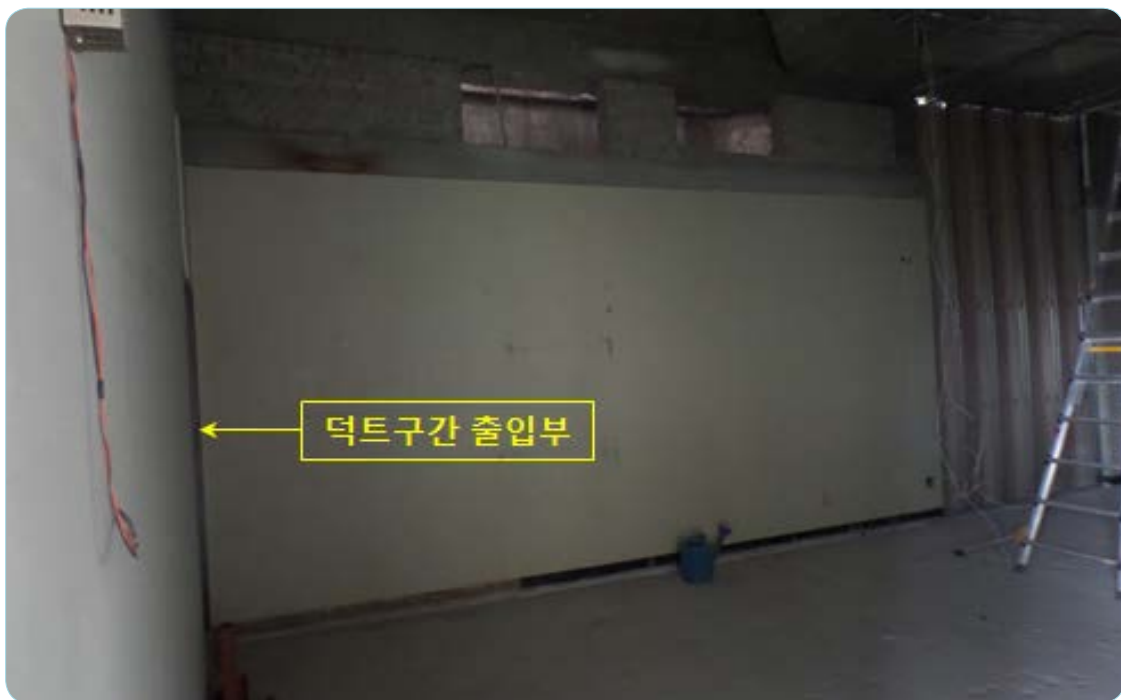
[사진1] 재해발생 현장전경 (지상 6층 공조실)

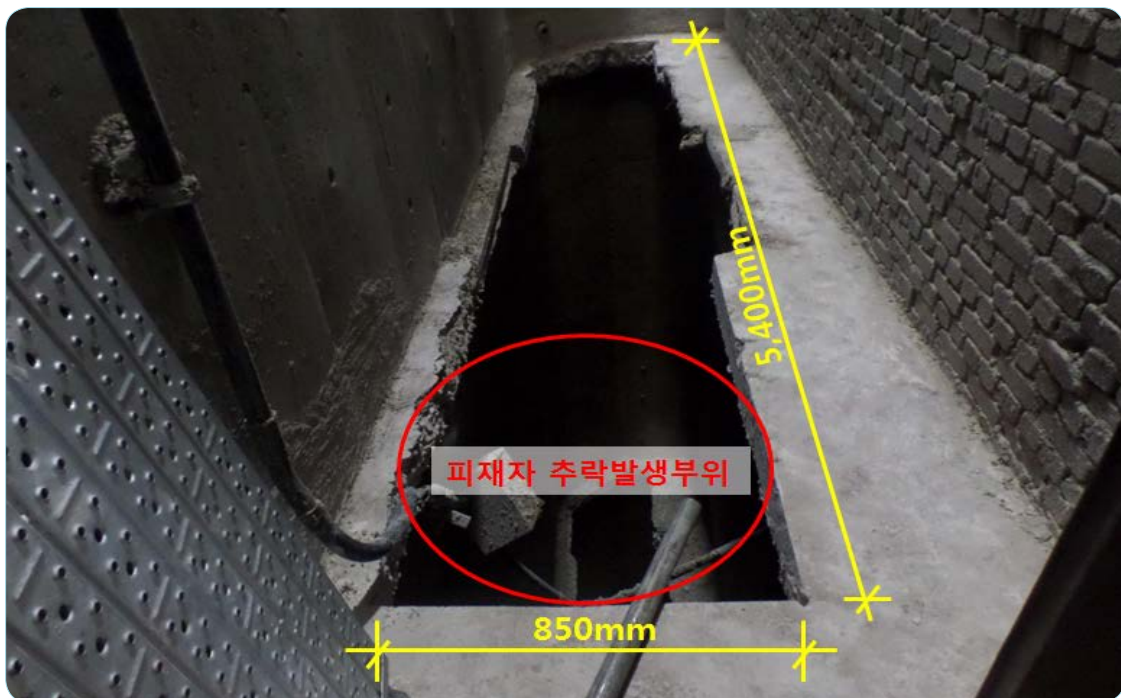
[사진2] 재해발생 위치 (지상 6층 공조실 외측 덕트구간)

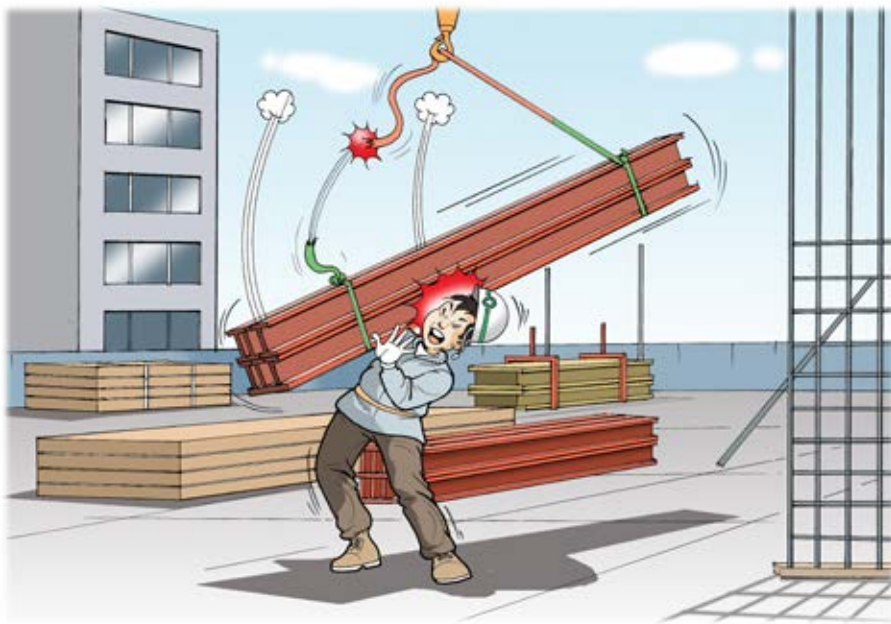
재해  
상황도

| 재해개요 | 2017. 5. 13.(토) 13:40경 OO주 △△업무시설 신축공사 현장 지상 4층에서 피재자(형틀목공)가 타워크레인으로 인양 운반되어온 R.C.S폼 레일 부재를 받아 내리기 위해 라운드 슬링에 결속되어 있는 유도로프를 잡고서 당기려는 순간 라운드 슬링이 파단되며 레일 부재가 낙하, 재해자의 머리를 강타하여 사망한 재해임 | | |

- 줄걸이 작업 시 섬유로프 등의 손상 방지
  - 슬링으로 R.C.S폼 레일 부재 더미와 같은 각진 형태의 자재, 날카로운 접촉면이 있는 자재를 줄걸이 할 경우에는 슬링과 자재 4변 모퉁이 접촉부에 별도의 보호대(완충재)를 설치하여 슬링이 절단 또는 손상되지 않도록 하여야 함
- 크레인으로 자재 운반 시 운반경로 출입 통제
  - 타워크레인으로 자재를 인양 운반하는 경우 자재 적치 장소에 간섭발생 여부 등을 충분히 사전 고려하여 인양 중인 자재가 작업자의 머리위를 지나지 않도록 작업 진행
- 관리감독자의 유해·위험방지 업무 이행 소홀
  - 관리감독자는 크레인을 사용하는 작업을 할 경우, 작업방법과 근로자 배치를 결정하고 그 작업을 지휘하여야 하며, 재료의 결함 유무 또는 기구 및 공구의 기능을 점검하고 불량품 제거 등의 적정 유해·위험방지 업무를 수행
