# 건설 중대재해 사례와 대책

2017. 9

고용노동부

산업재해예방  
안전보건공단

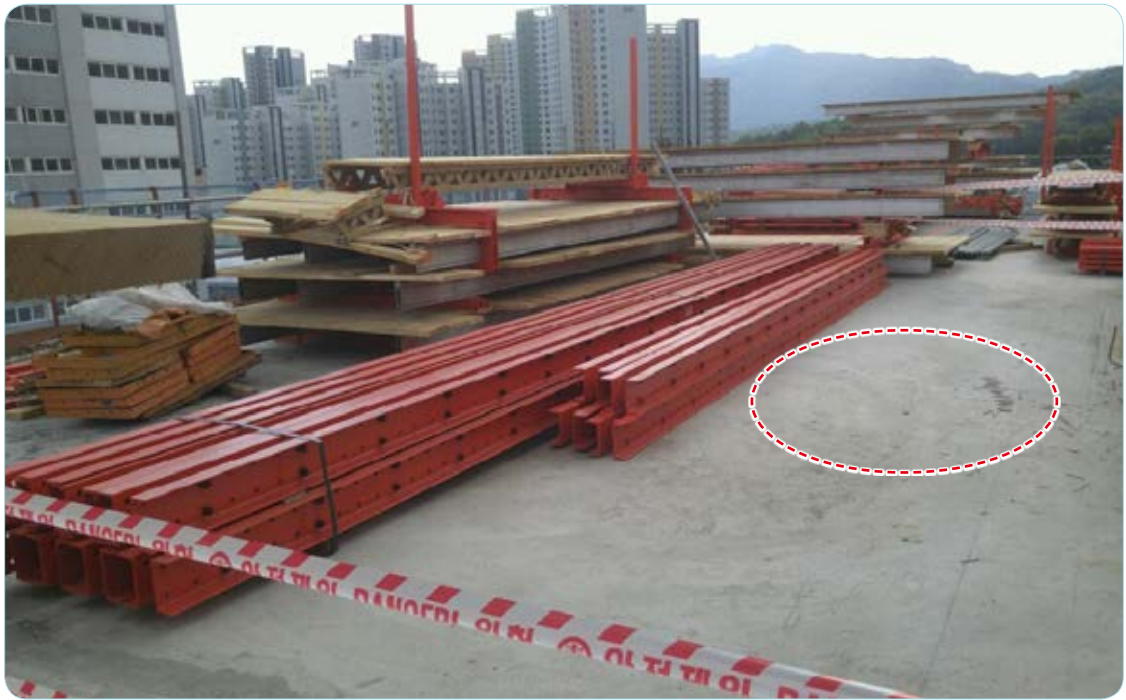
[사진1] 재해발생 현장전경

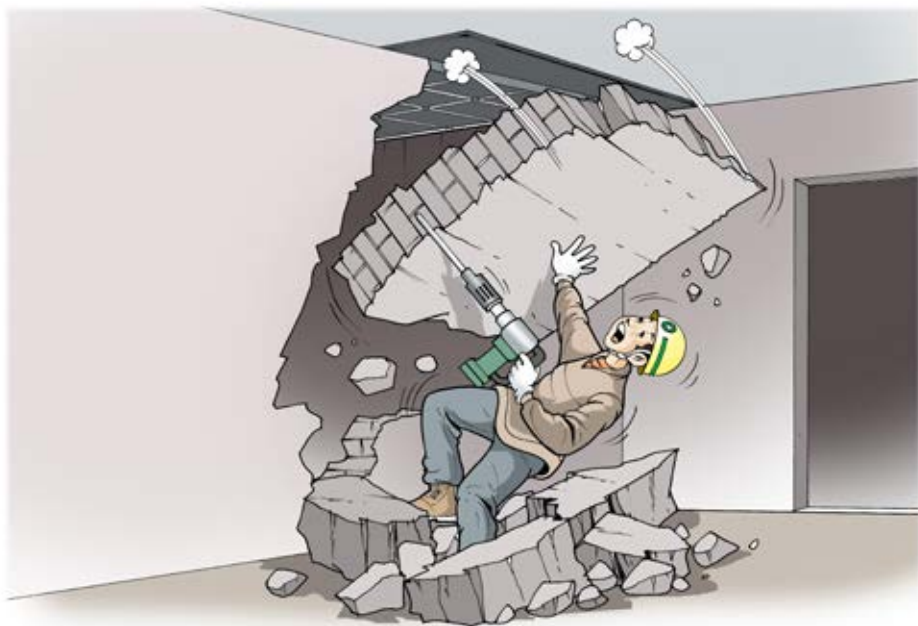
재해  
상황도

| 재해개요 | 2017. 1. 4.(수) 16:05경 순천시 소재 OOOO 시설공사 현장에서 재해자(해체공)가 지상 2층 기존 점포 조적벽체(시멘트 벽돌)를 해체하기 위해, 2층 바닥에서 벽체 중간부위를( $h \approx 1.6\text{m}$ ) 핸드 브레이커로 파쇄하던 중 진동 등에 의해 조적벽체의 상부부분이 떨어지자 미처 피하지 못하고 맞아 사망 | | |

- 조적벽체 등의 해체작업시 해체건물의 구조, 주변상황 등에 대하여 사전 조사하고, 조사 결과에 따라 해체의 방법 및 해체순서도면, 가설설비, 해체작업용 기계·기구 등의 작업 계획 등이 포함된 작업계획을 작성하며, 그 해체작업계획에 따라 작업을 진행하여야 함

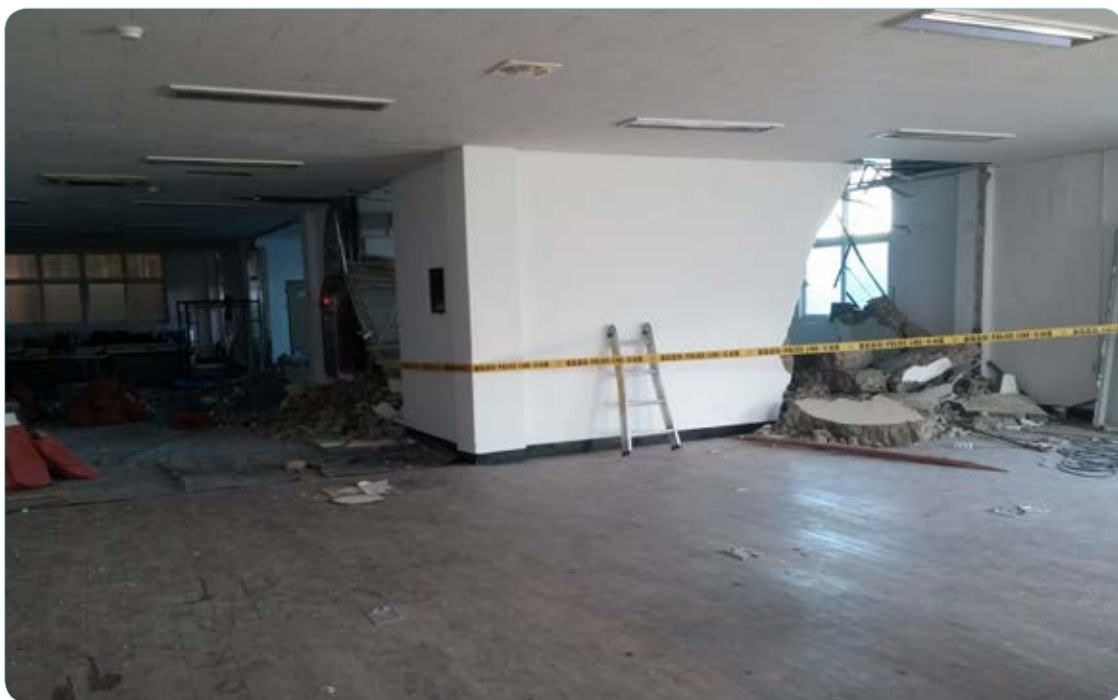
[사진1] 재해발생 현장전경

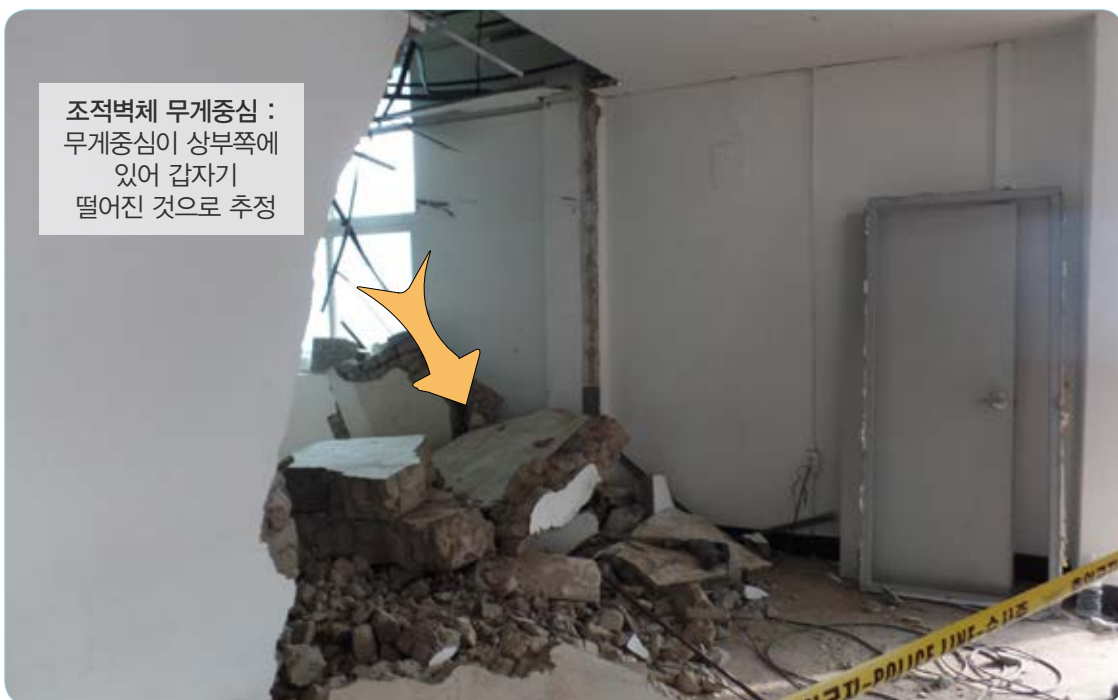
조적벽체 무게중심 :  
무게중심이 상부쪽에  
있어 갑자기  
떨어진 것으로 추정

[사진2] 재해발생 상황

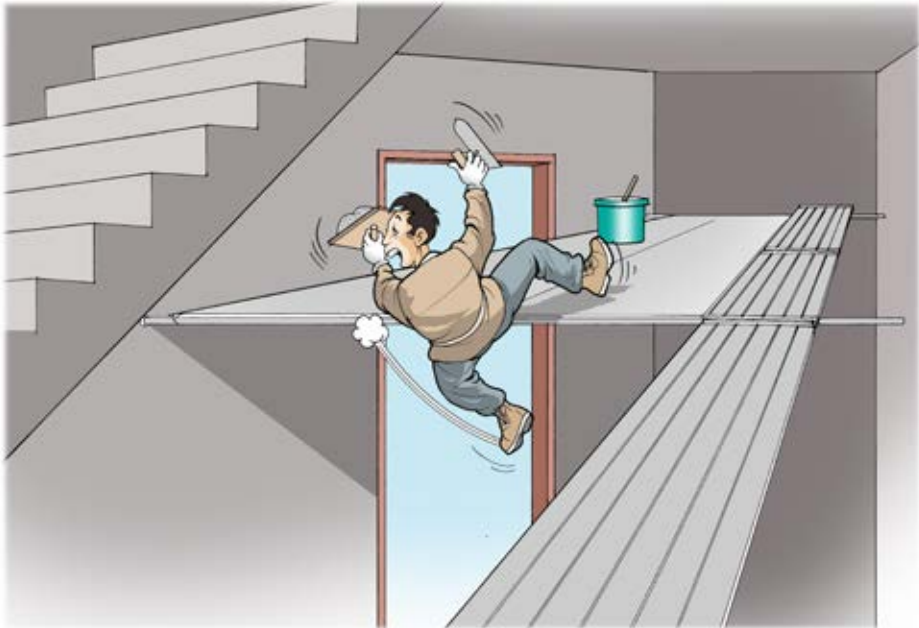
재해  
상황도

| 재해개요 | 2017. 1. 19.(목) 11:30분경, 충북 청주시 소재 근린생활시설 신축공사 현장에서 재해자(미장공)가 비계 작업발판 위에서 지상 2층 계단실 천장면 미장작업 중 작업발판 단부에서 떨어져 (H≒2.5m, 콘크리트 바닥) 사망한 재해임 | | |

- 작업발판 단부 개구부 방호조치 실시
  - － 근로자의 추락위험이 있는 경우 추락사고를 예방하기 위해 작업발판을 설치하고, 작업 발판의 단부에는 안전난간대를 설치해야 하며, 작업 여건상 안전 난간대 설치가 곤란한 경우 안전대를 부착하도록 조치
- 개인보호구 착용
  - － 계단실 미장작업 과정에서 근로자의 추락위험이 있는 경우 안전모를 지급하고 착용하도록 관리감독

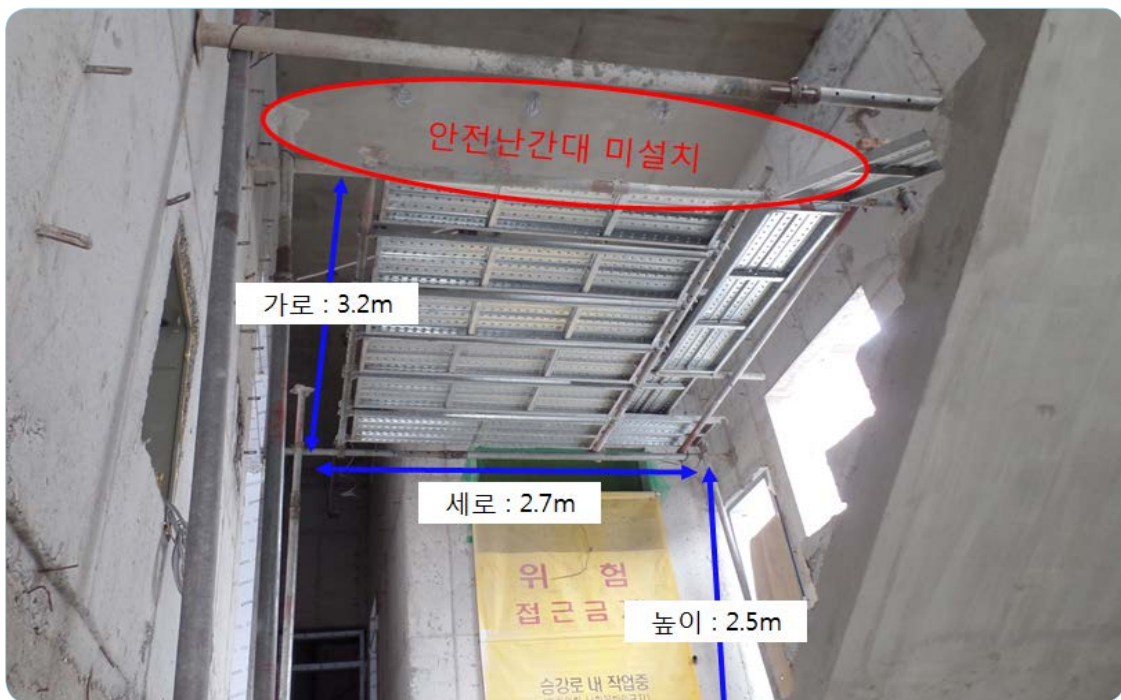
[사진1] 재해발생 작업의 작업발판 설치상태

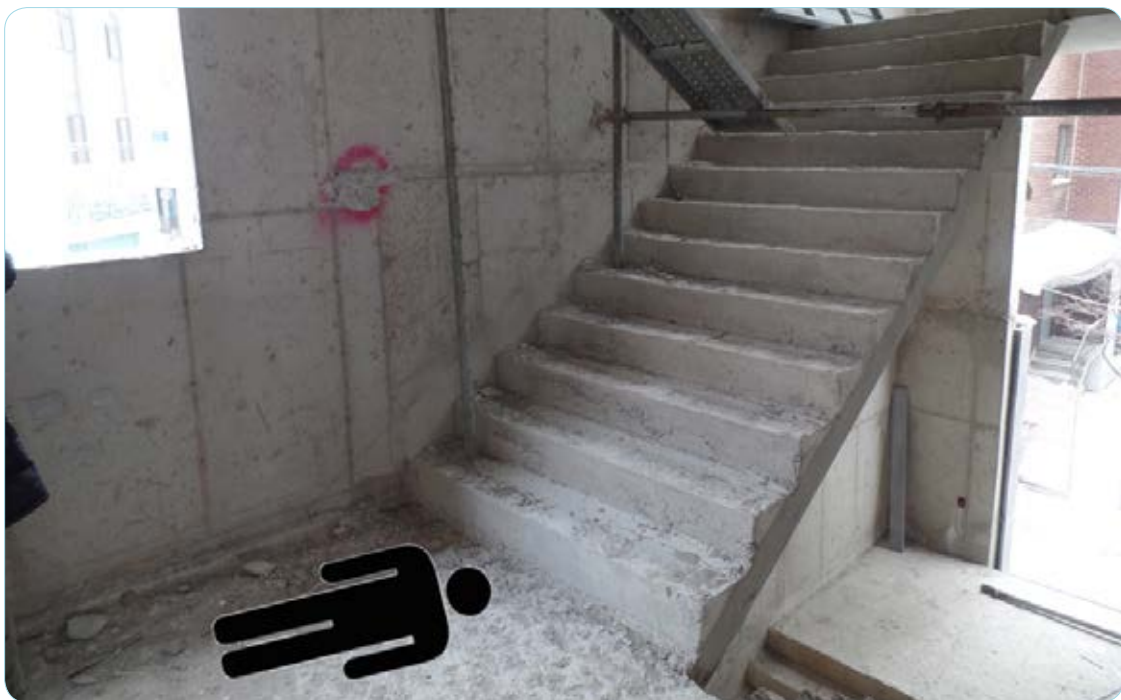
[사진2] 재해발생 위치

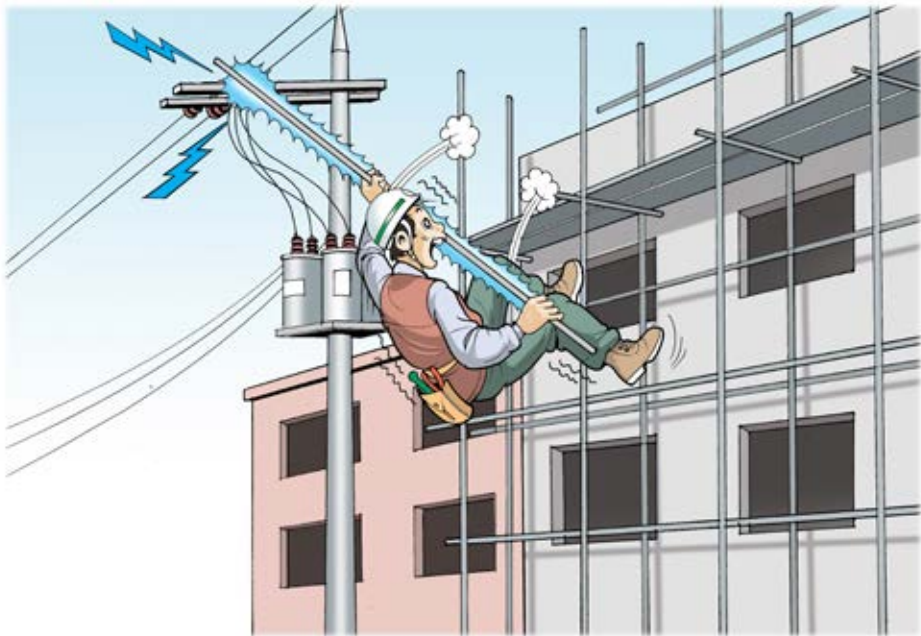
재해  
상황도

| 재해개요 | 2017. 2. 9.(목) 서울특별시 연남동 소재 지상 6층 규모의 건물 증축 및 리모델링 공사 현장에서 재해자(비계공)가 외부비계에서 비계 해체 작업 중 인근 고압선(22.9 kV)에 비계 파이프가 접촉되면서 감전되어 지상 4층 높이에서 지하 1층 콘크리트 바닥으로 추락(H≒12.8m)하여 사망 | | |

- 고압선 인근에서 비계 해체 작업 시 고압선 충전부에 접촉하거나 접근함으로써 감전 위험이 있는 충전부에는 절연효과가 있는 고압선 방호관을 설치하여 감전위험을 방지하여야 함

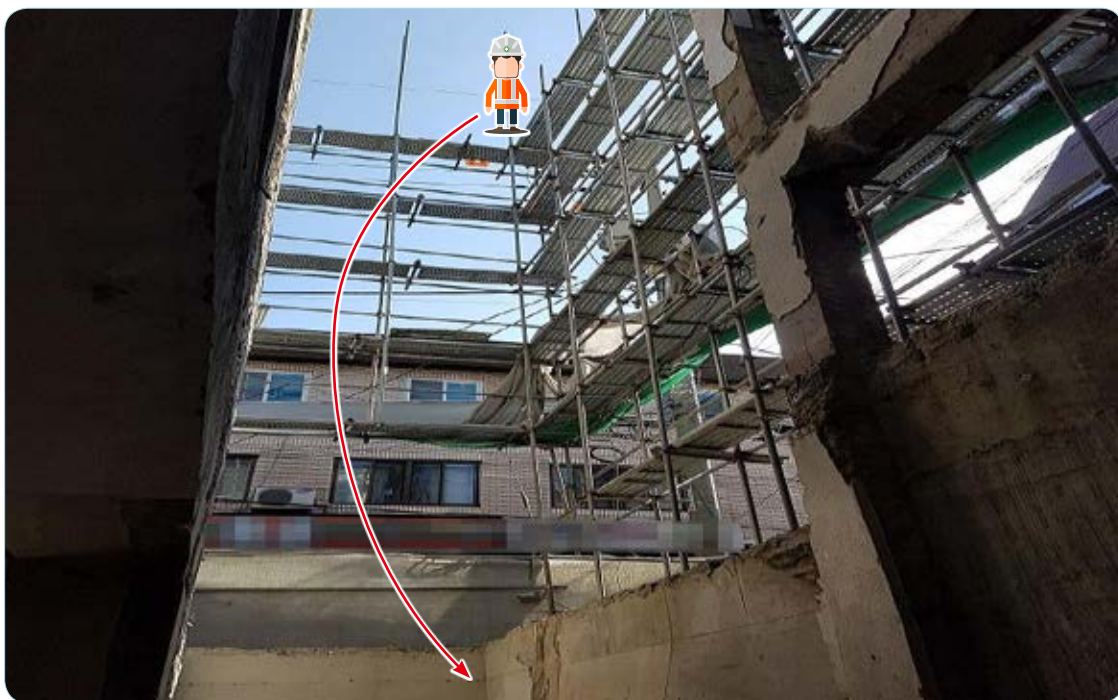
[사진1] 재해발생 현장 전경

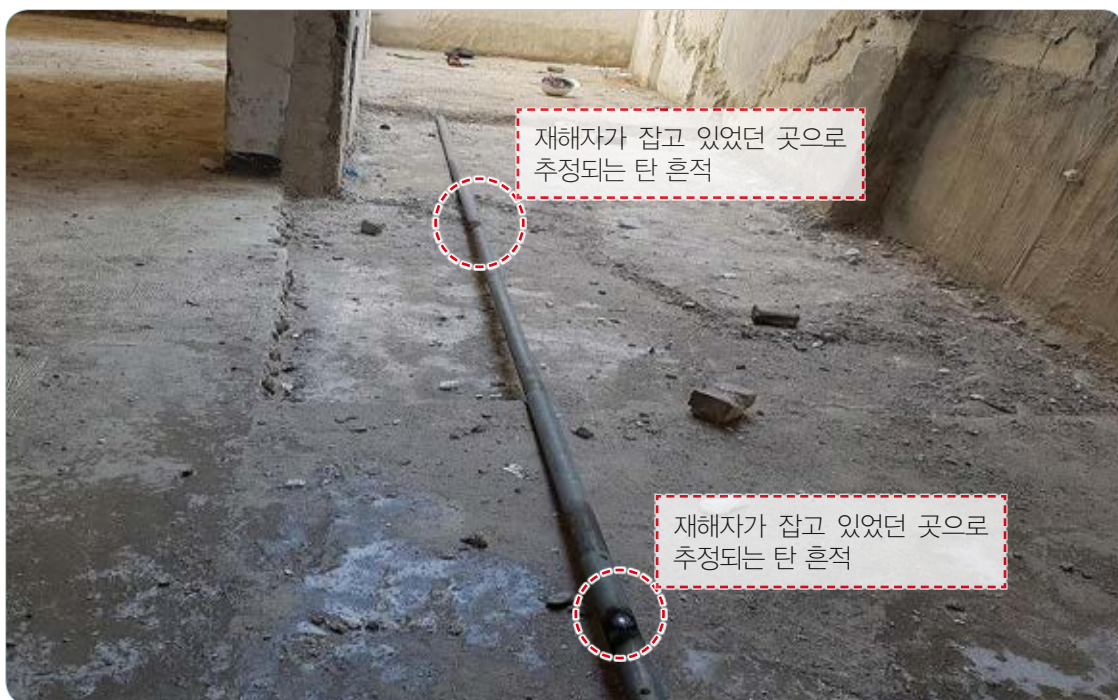
[사진2] 재해자와 함께 떨어진 강관 파이프

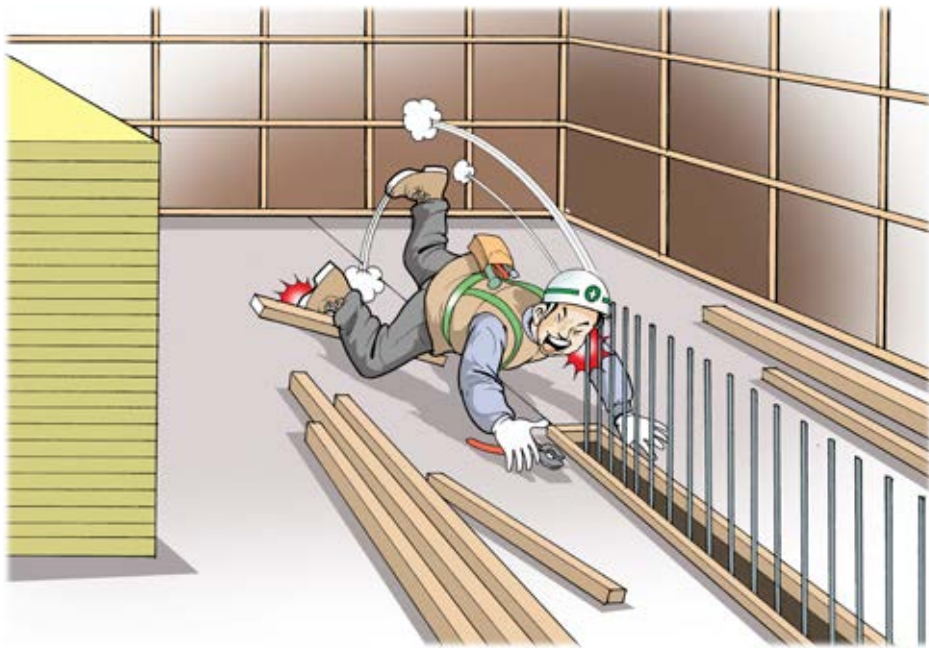
재해  
상황도

| 재해개요 | 2017. 5. 18.(목) 서울시 동작구 소재 00상가주택 신축공사 현장에서 재해자(철근공)가 현장 1층 바닥에서 동료작업자와 기둥 띠철근 조립 후, 후속작업을 위해 이동하던 중 바닥에 놓인 나무 각재에 걸려 넘어지면서, 바닥에 돌출된 벽체철근(Dowell-bar)이 머리를 찔러 사망한 재해임. | | |

- 사업주는 작업장 내에 근로자가 사용할 안전한 통로를 설치하고 항상 사용할 수 있는 상태로 유지하여야 한다.
- 통로에 돌출철근 등이 존재하여 근로자 재해 우려가 있는 경우에는 철근 돌출부에 보호캡을 설치하는 등의 안전조치를 하여야 함

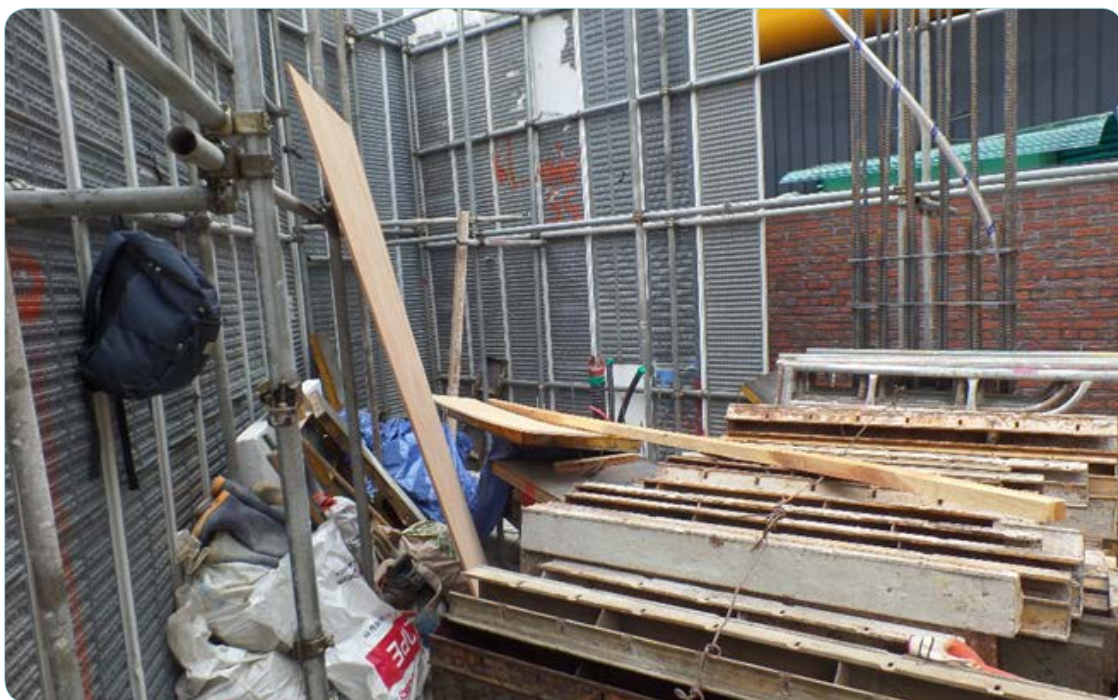
[사진1] 현장내부 상태

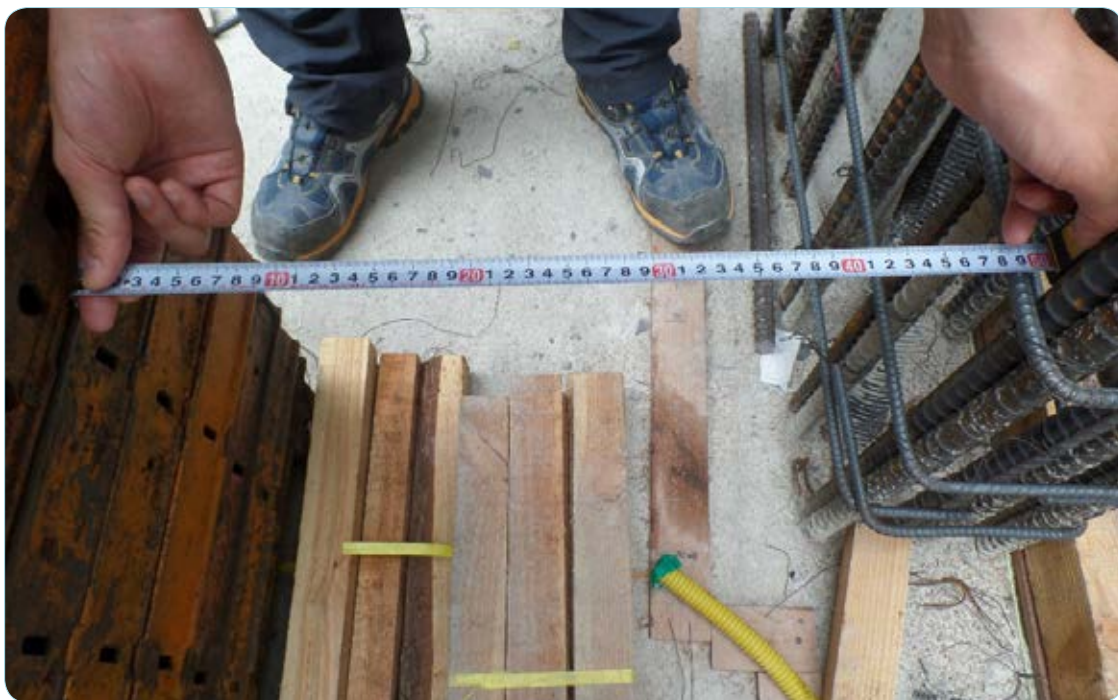
[사진2] 재해자 이동통로 폭(W≒50cm)

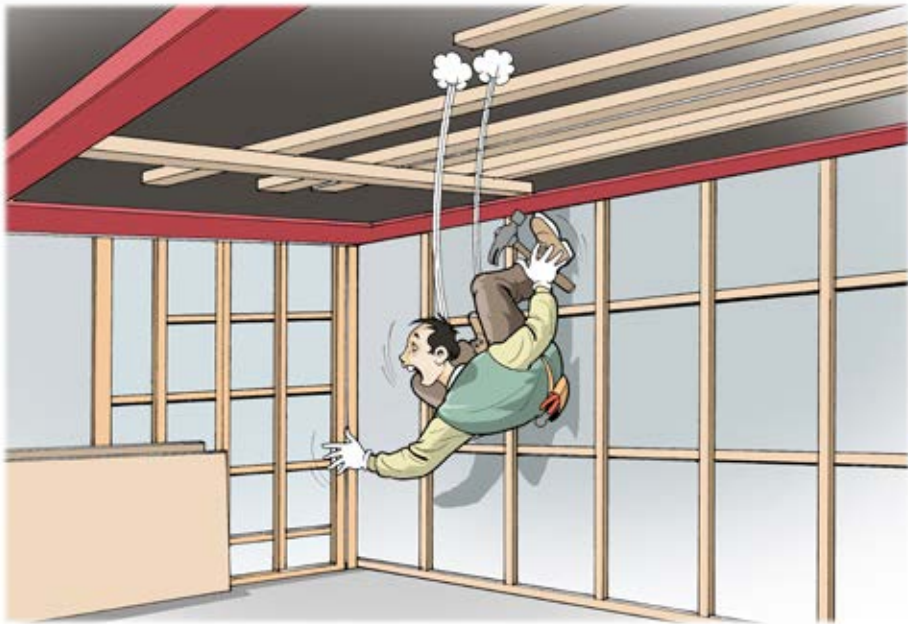
재해  
상황도

| 재해개요 | 2017. 6. 3.(토) 인천 중구 소재 개인이 시공중인 주택 개축공사 현장에서 재해자(내장공)가 지붕층 창고 벽체 단열재 설치작업 중, 몸의 중심을 잃고 약 2.7m 아래 지상1층 바닥으로 떨어져 사망한 재해임 | | |

- 개인보호구 착용 철저
  - 사업주는 근로자가 추락할 위험이 있는 지붕층 슬라브에서 작업을 할 때에는 사전에 이동식 비계를 조립하는 등 작업발판을 견고하게 고정 설치하고 작업하여야 함
- 작업발판 설치 철저
  - 사업주는 근로자가 추락할 위험이 있는 지붕층 슬라브에서 작업을 할 때에는 안전모 및 안전대를 지급하여 착용하고 작업하도록 관리·감독하여야 함

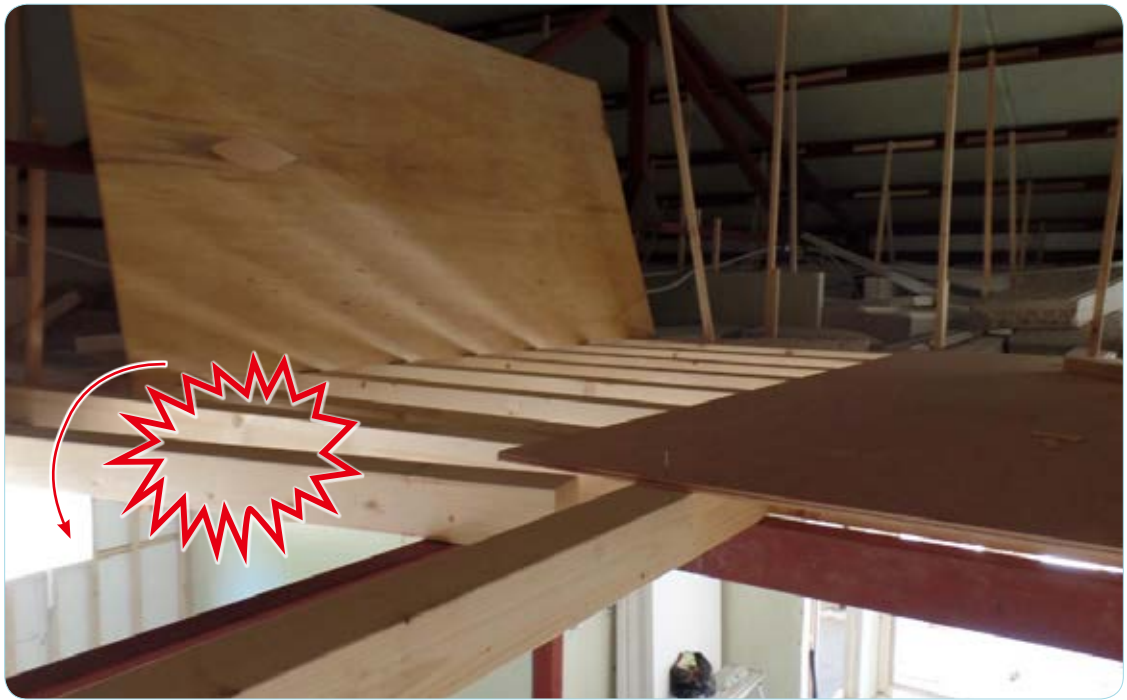
[사진1] 재해조사 당시 현장 전경

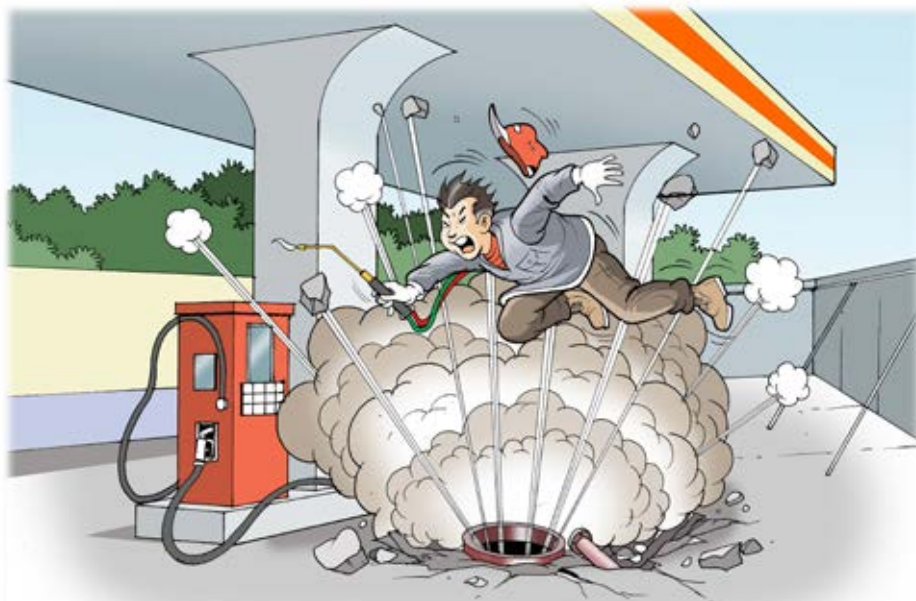
재해  
상황도

| 재해개요 | 2017. 6. 13.(화) 서울시 관악구 소재 00주유소 토양환경개선공사 현장에서 재해자(용접공)가 유류탱크 상부 맨홀 접속관(맨홀가이드)을 탱크 곡면에 맞춰 설치하기 위해 산소절단기로 접속관의 아래부위를 용단하던 중, 불티가 탱크 속으로 들어가 유증기에 발화, 폭발하면서 그 충격으로 높이 5.1m 상부 주유소 천장에 부딪힌 후 바닥에 떨어져 사망한 재해임 | | |

- 유류 등이 있는 배관이나 용기의 용접 시 화재·폭발 위험 방지
  - 탱크의 뚜껑을 닫아 불티가 유류탱크 내부에 들어가는 것을 사전에 차단하고, 용단 부위를 육안으로 알아볼 수 있도록 표시만 해놓은 뒤 인화성 가스가 없는 안전한 곳에서 용단작업을 실시하는 등의 방법으로 작업 진행
  - 화재·폭발위험이 우려되는 작업을 할 경우에는, 반드시 작업 직전에 환기팬을 사용하여 인공 환기를 실시하고 가스농도를 측정하여 폭발 우려가 없음을 확인한 후, 가스 검지 및 경보 장치를 설치한 상태에서 작업을 진행

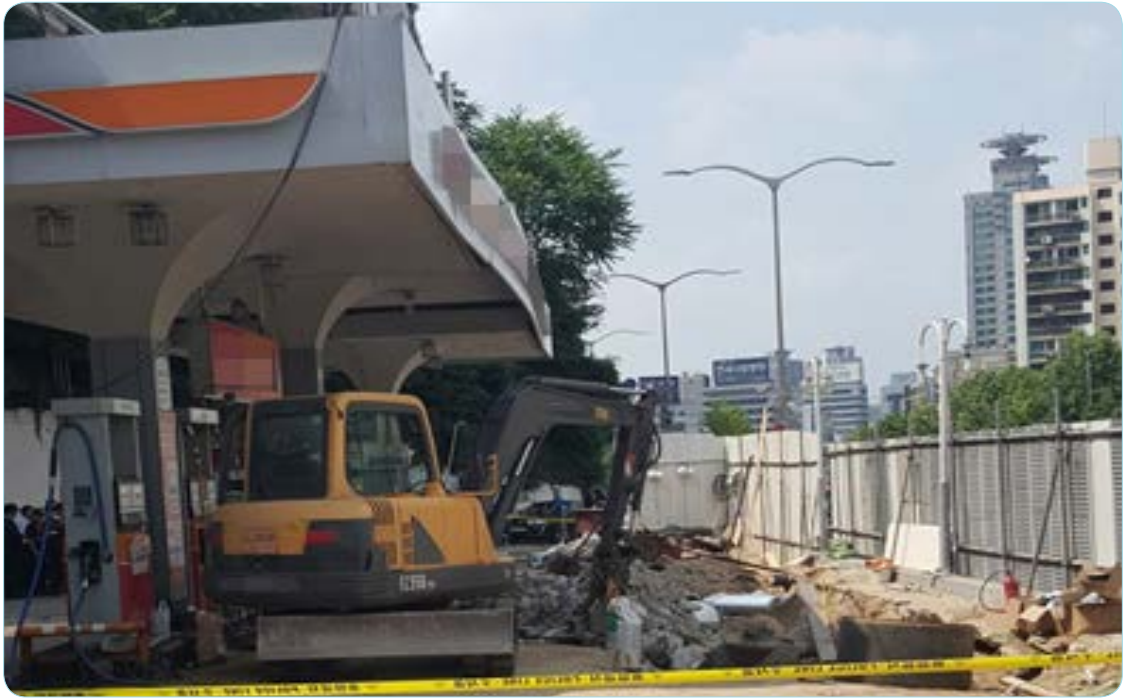
[사진1] 재해발생 현장전경

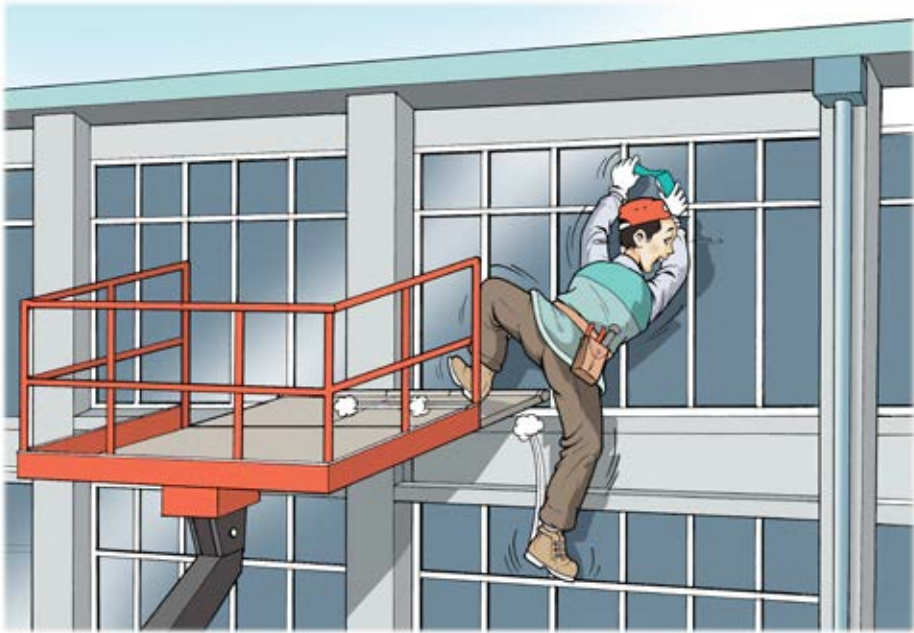
재해  
상황도

| 재해개요 | 2017. 1. 24.(화) 10:20경 합천군 소재 00고등학교 창호 교체 작업 현장에서 재해자가 고소작업차량(일명스카이, 2.5톤)에 탑승하여 실리콘 코킹 작업을 위한 마스킹 테이프를 붙이던 중 고소 작업대의 난간대가 없는 구간(약 40cm)으로 떨어져(H≈8.5m) 사망한 재해임 | | |

- 고소작업대의 안전난간 설치
  - 사업주는 고소작업에서 떨어짐의 위험이 있는 고소작업차량에는 전 방향에 대해 안전난간을 설치하여야 함
- 사전조사 및 작업계획서 작성 및 준수
  - 사업주는 고소작업차량과 같이 차량계 하역운반기계 등을 사용하여 작업하는 경우 해당 작업에 따른 떨어짐 위험의 예방대책, 운행경로 및 작업방법 등을 포함하는 작업계획서를 작성하고 준수하여야 함
- 보호구의 지급 및 착용 확인
  - 사업주는 고소작업차량을 사용하여 작업하는 경우 근로자에게 안전대를 지급하고 착용 하도록 하여야 함

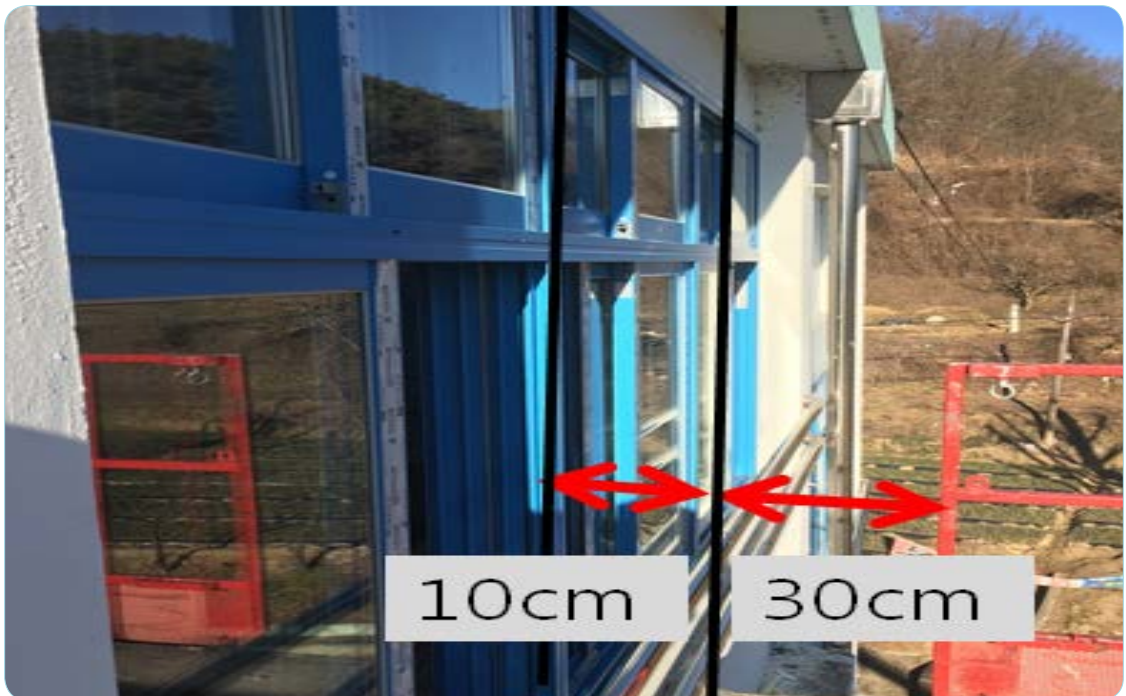
[사진2] 재해발생 작업 당시 작업대 설치 상황

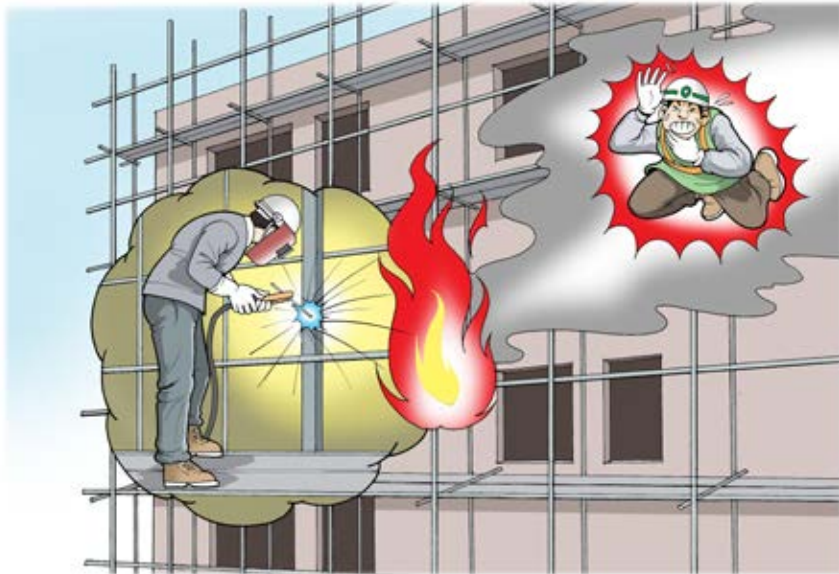
재해  
상황도

| 재해개요 | 2017. 2. 12.(일) 부산광역시 수영구 소재 (주)OO이엔씨에서 시공중인 OO중학교 다목적강당 및 급식실 증축 공사의 외부 마감재 납품 현장에서 복합패널 고정철물(하지철물) 용접작업 중 기 설치된 외부 단열재(발포 폴리스티렌(일명 스티로폼))에 용접 불티가 떨어지며 화재가 발생하여 근로자 1명이 사망한 재해임 | | |

- 하지철물 설치 시 안전한 작업방법 준수 등 화재예방조치 철저
  - 하지철물 용접작업 등 화기사용 작업구간에는 화재감시인을 배치하고, 인근에 소화설비(소화기 등)를 비치하여 화재발생 시 즉각 화재 진압토록 안전관리를 철저히 하여야 함
  - 건축물 외벽에 발포 폴리스티렌(일명 스티로폼)을 먼저 시공한 상태에서 복합패널 고정용 하지철물 용접작업 시 용접불티 비산으로 화재위험성이 높으므로 아래와 같은 방법 등의 안전한 방법으로 (설계)변경하여야 함
    - 1) (작업순서 변경) 하지철물 선 시공후 단열재(발포폴리스티렌) 시공
    - 2) (설계변경)
      - ① 하지철물 연결작업을 비용접방식으로 변경
      - ② 가연성 단열재를 불연재 또는 준불연재로 대체
      - ③ 가연성 단열재 시공후 불연재로 방호
        - 용접작업 전 용접방화포 등의 불연재로 밀실히 시공후 고정하는 등 방호조치
      - ④ 외부단열을 내부단열로 변경

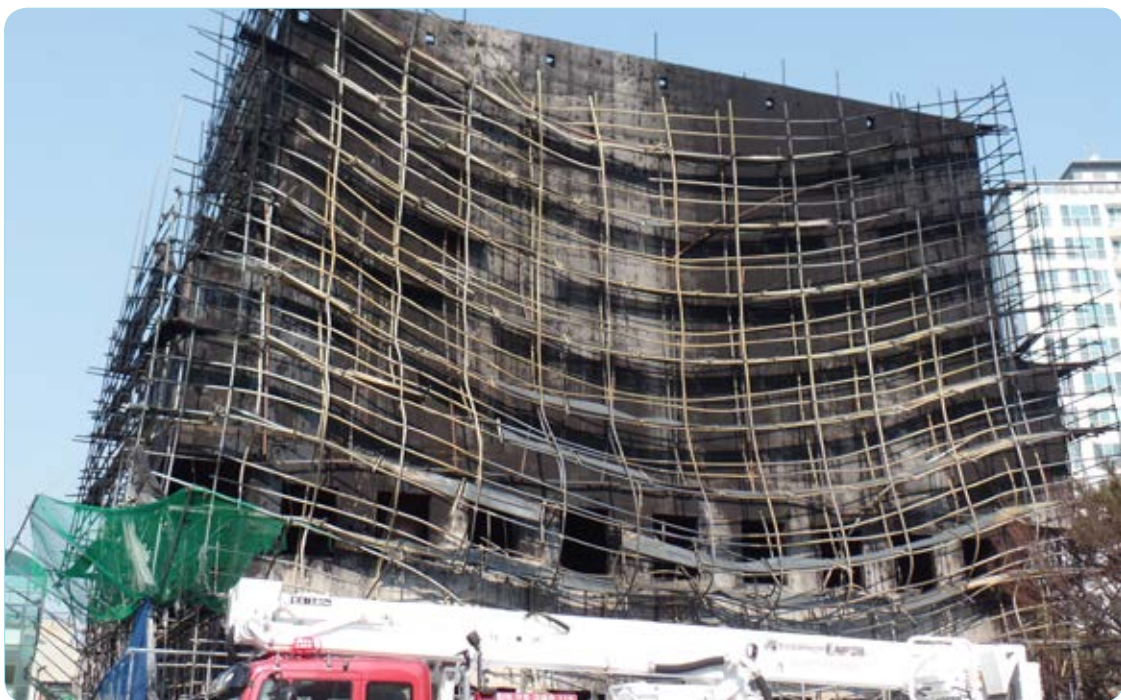
[사진1] 재해발생 현장(건물 우측면) 전경

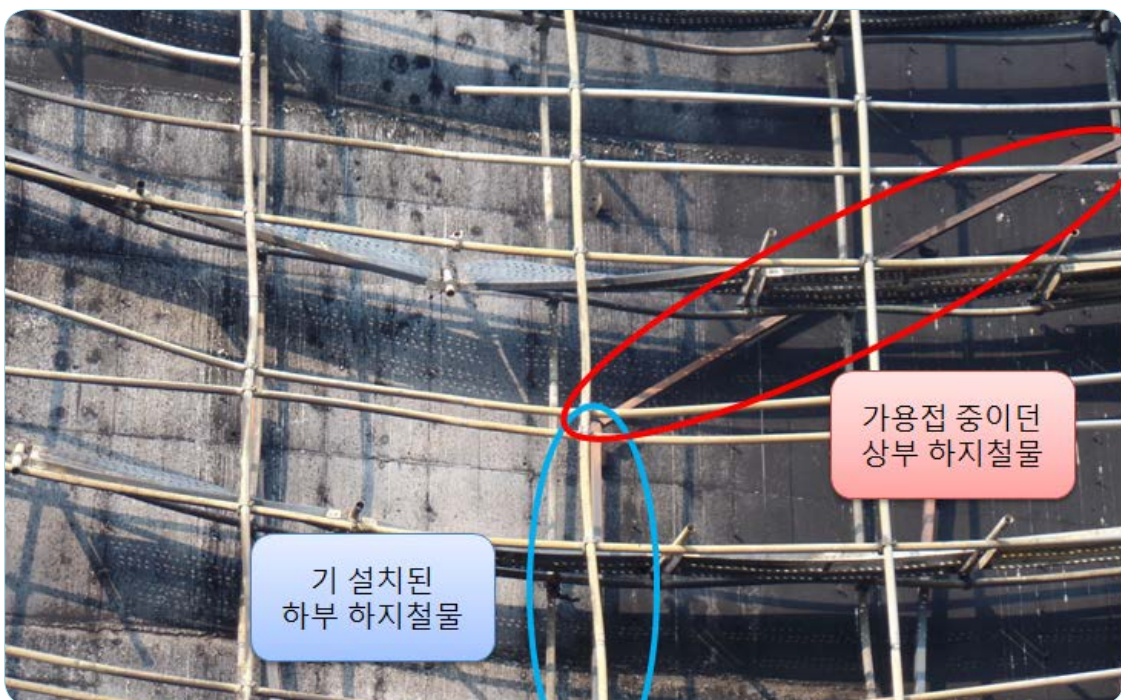
[사진2] 화재발생 이후 확인된 가용접중이던 하지철물 상·하부 부재

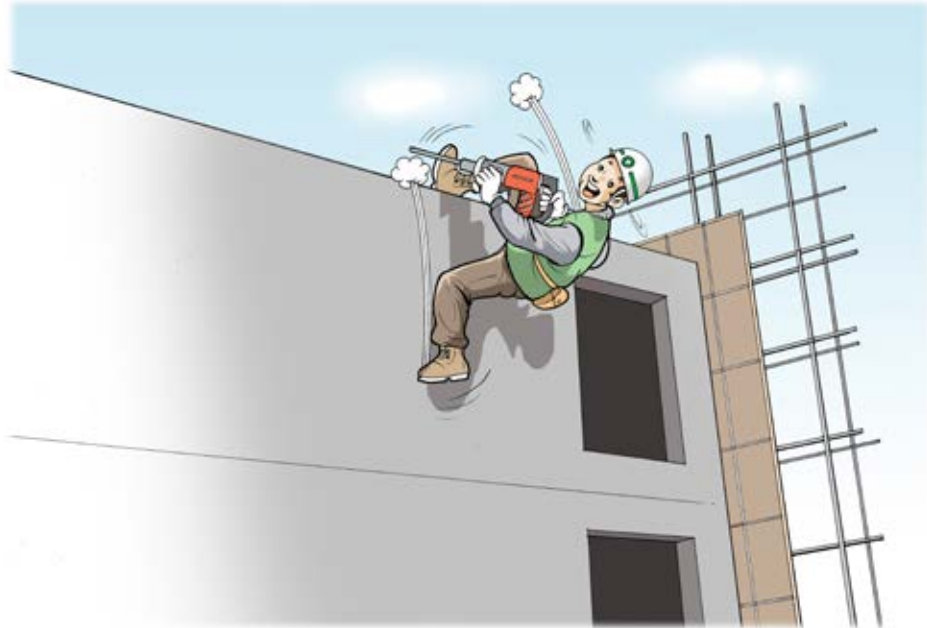
재해  
상황도

| 재해개요 | 2017. 2. 16.(목) 13:20분경 성남시 분당구 소재 00종합건설(주)에서 시공하는 000 교실증축 공사 현장에서, 직영근로자인 재해자(형틀공)가 증축동 4층 옥상에서 기동철근 배근을 위한 바닥 천공 작업 중 슬래브 단부에서 지상 바닥으로 추락(H≈14.0m)하여 사망한 재해임 | | |

- 추락을 방지하기 위한 안전한 구조(비계 등)의 작업발판 설치
  - 추락의 위험이 있는 장소에는 외부에 비계를 조립하는 등의 방법으로 작업발판을 설치하고 작업을 실시하여야 함
- 슬래브 단부 측 추락방지시설 설치
  - 슬래브 단부 측 개구부 등 근로자가 추락의 위험이 있는 장소에는 안전간판 등의 추락 방호조치를 하여야 함

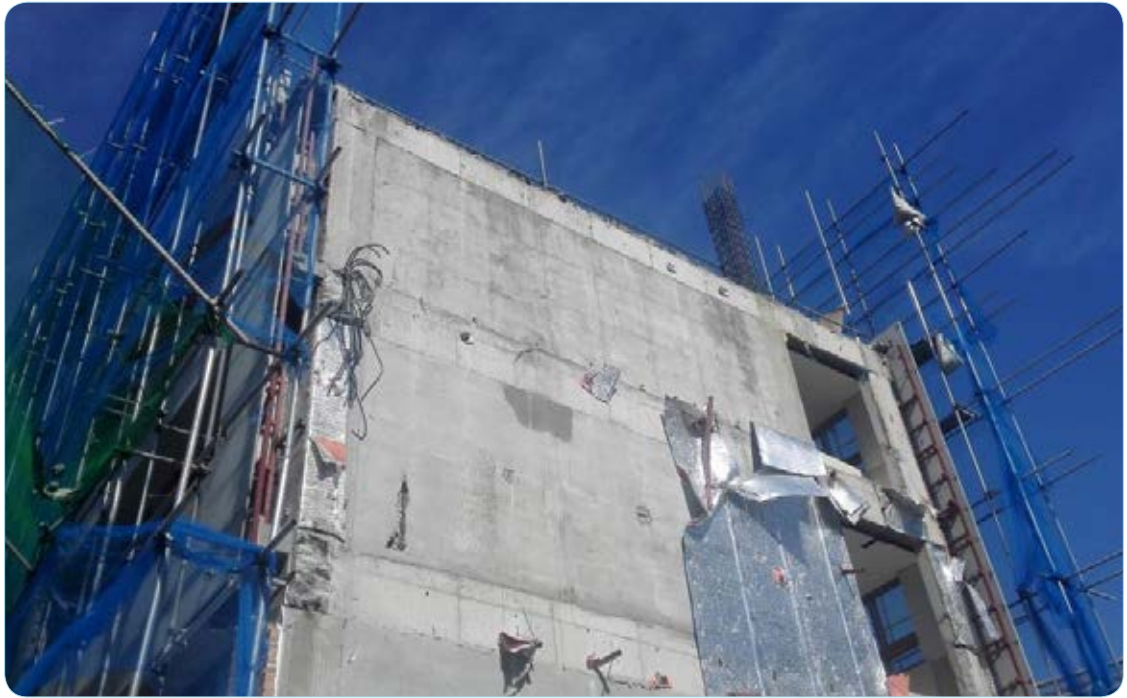
[사진1] 현장 전경 사진

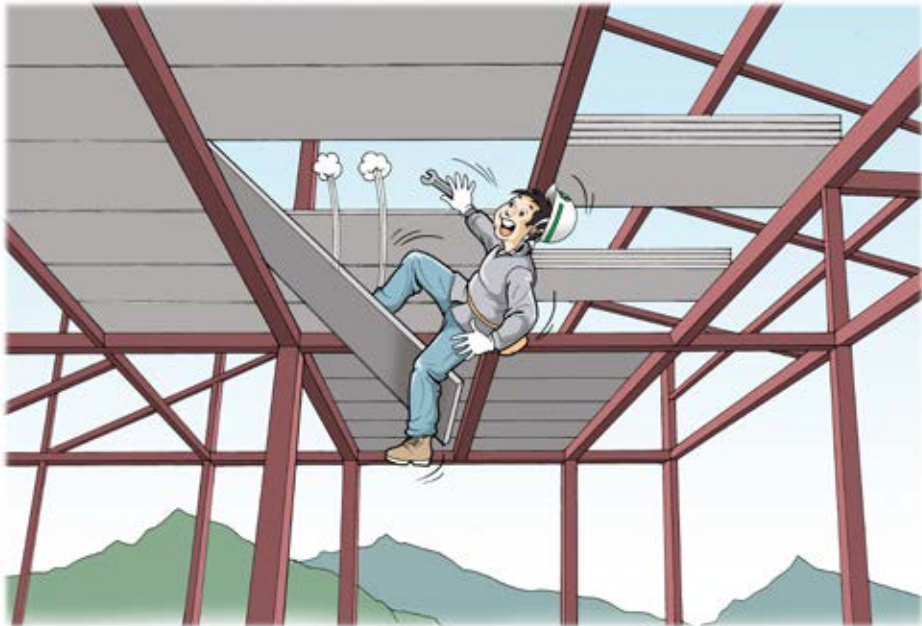
재해  
상황도

| 재해개요 | 2017. 1. 14.(토) 10:30분경, 경기도 양주시 소재 00건설(주) 00 공장 신축공사 현장에서 재해자(철골공)가 지상2층 바닥 데크플레이트 설치작업 중 미고정된 데크플레이트를 밟고 지상1층 콘크리트 바닥으로 떨어져(H≈6m) 사망한 재해임 | | |

- 시업주는 근로자가 추락할 위험이 있는 장소에서 작업을 할 때에는 작업면으로부터 가까운 지점에 안전방망을 설치하는 등 추락위험을 방지하기 위한 조치를 하여야 함

- 시업주는 추락할 위험이 있는 높이 2m 이상의 장소에서 근로자에게 안전대를 착용시킨 경우 안전대를 안전하게 걸어 사용할 수 있는 설비를 설치하여야 하고, 근로자는 안전모를 착용할 때 턱끈까지 착용하여야 함

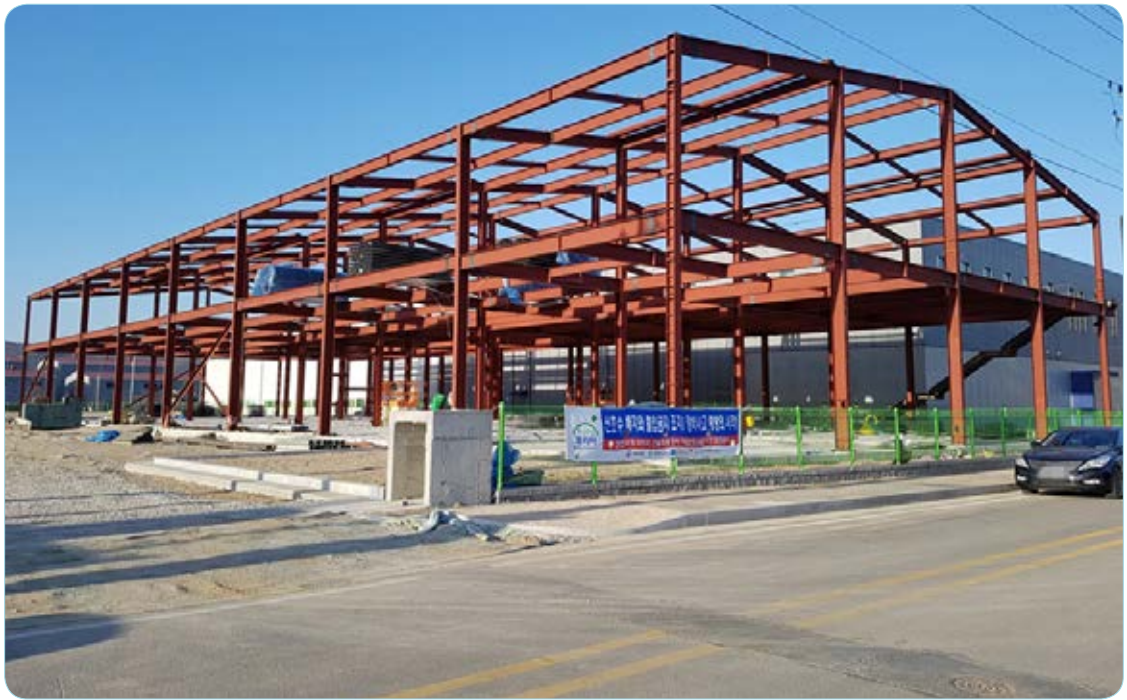
[사진1] 현장 전경

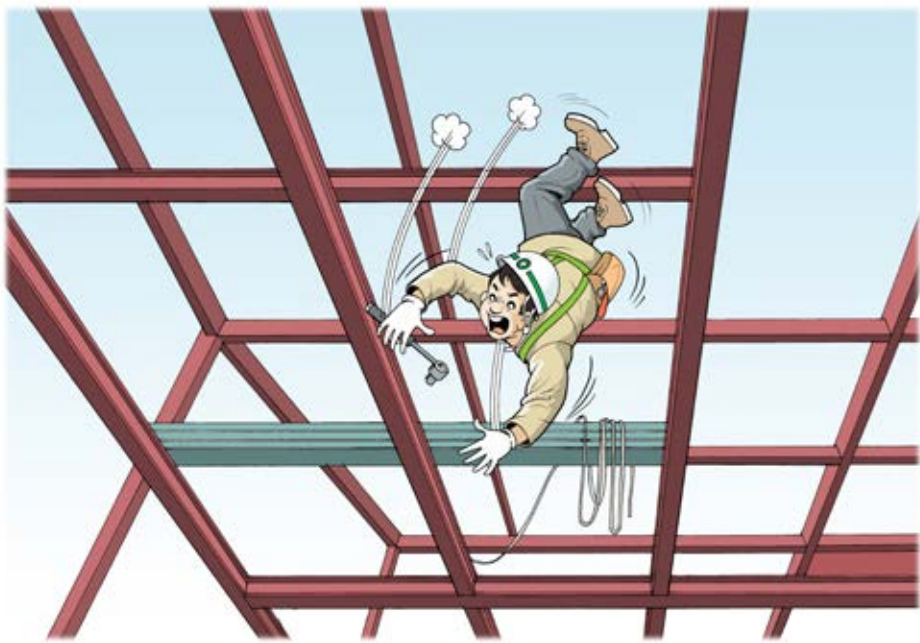
재해  
상황도

| 재해개요 | 2017. 1. 22.(일) 양산시 소재 0000공장 신축공사 현장에서 재해자(철골공)가 보조빔 설치를 마치고 줄걸이 클램프를 풀고 이동하던 중 몸의 중심을 잃고 5m 아래 지상바닥으로 떨어져 사망 | | |

- 사업주는 근로자가 철골상부와 같이 떨어질 위험이 있는 장소에서 작업할 경우에는 떨어짐에 의한 방지조치로 철골하부에 안전방망을 설치하고 철골부재 끝단에 안전대를 안전하게 걸어 사용할 수 있는 부착설비를 별도로 설치하여야 함.

- 1) 안전방망은 수평으로 설치하고, 방망 중앙부의 처짐은 짧은 변 길이의 12퍼센트 이상이 되도록 하여야 함.
- 2) 안전대 부착설비로 지지로프 등을 설치하는 경우에는 처지거나 풀리지 않도록 설치하고 작업 전 이상유무를 점검하여야 함

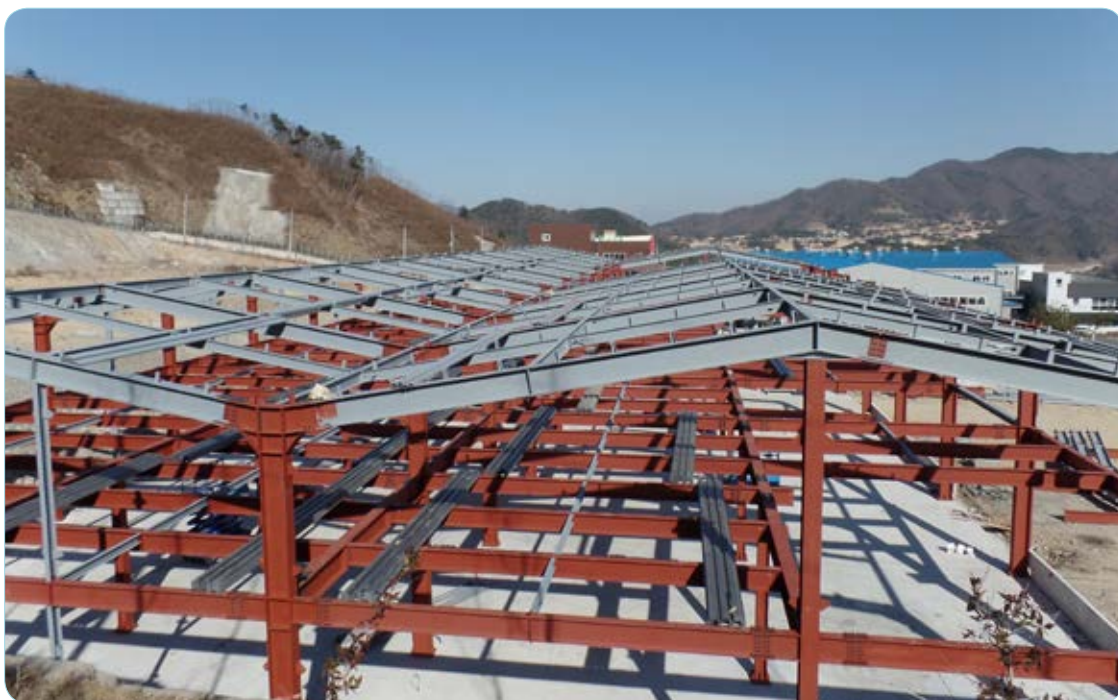
[사진1] 재해발생 현장(공장동)

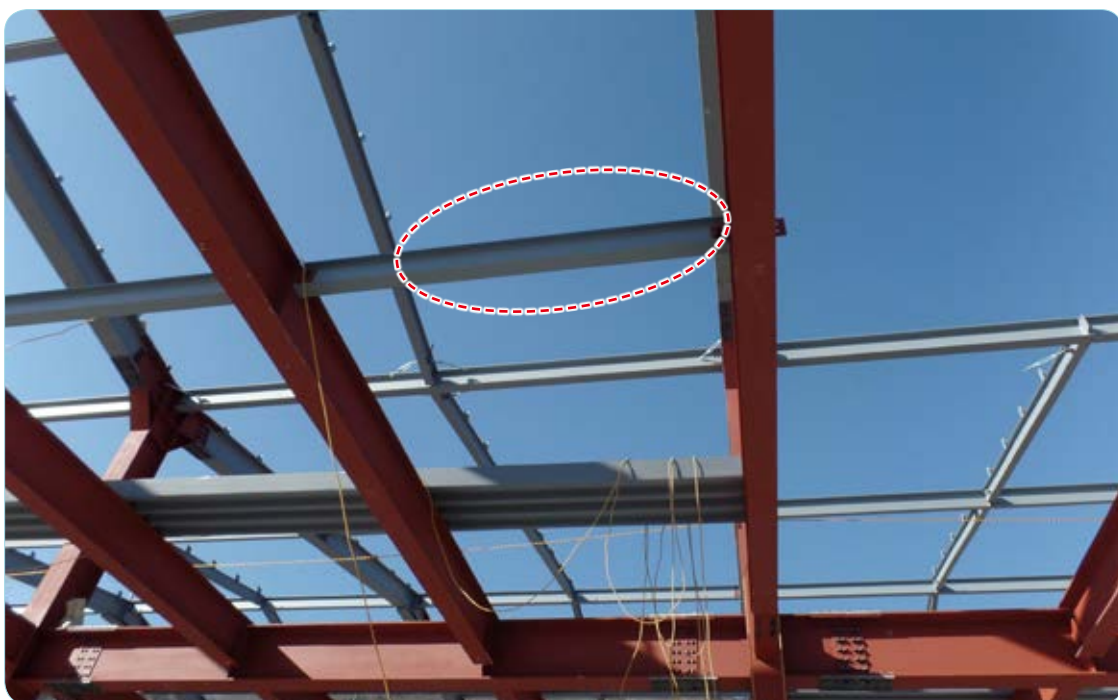
[사진2] 재해자가 보조빔 설치 후 상부에서 실측

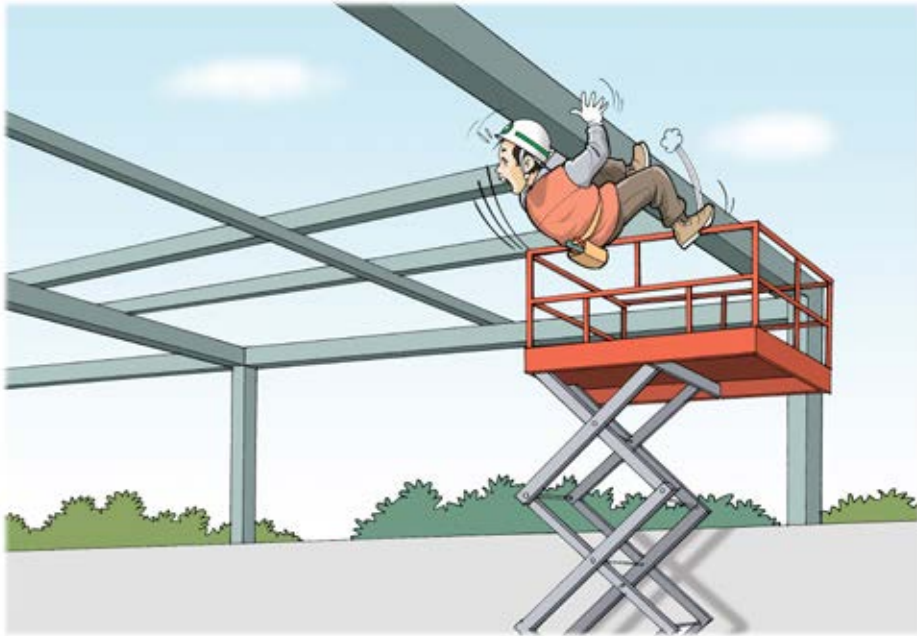
재해  
상황도

| 재해개요 | 2017. 1. 24(화) 15:10분경, 경기도 파주시 소재 OO종합건설(주) 파주공장 신축공사 현장에서 피재자(철골공)가 철골부재의 줄걸이 해체를 위해 고소작업대 난간을 밟고 철골 보 위로 이동하던 중 지상 1층 바닥으로 떨어져(높이 약 10.2m) 사망한 재해임 | | |

- 고소작업대 작업대 이탈 금지
  - 사업주는 고소작업대를 사용하는 경우에는 탑승자가 작업대를 벗어나지 않도록 조치하여야 함
- 안전대 부착설비 설치
  - 사업주는 추락할 위험이 있는 높이 2m 이상의 장소에서 근로자에게 안전대를 착용시킨 경우 안전대를 안전하게 걸어 사용할 수 있는 설비를 설치하여야 함

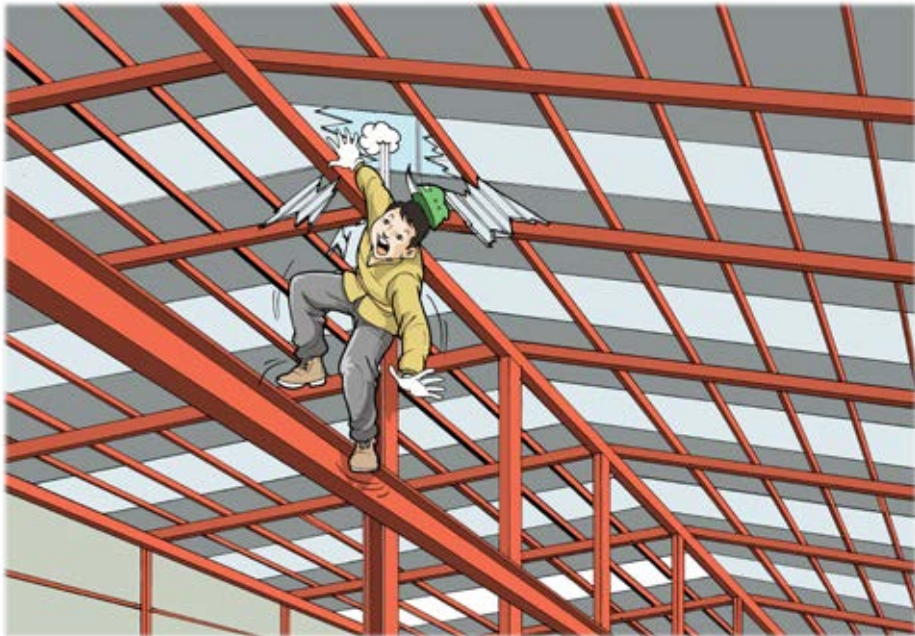
재해  
상황도

| 재해개요 | 2017. 3. 21.(화) 충남 예산군 소재 O철강 공장지붕 채광창 교체공사 현장에서 재해자(때널공)가 오전 작업을 마치고 점심식사를 위해 공장동 지붕 채광창(폴리카보네이트, t=1.2mm)을 밟고 지나가던 중 채광창이 파손되면서 공장 내부에 적재되어 있던 각파이프 위로 떨어져(H≈11m) 사망한 재해임 | | |

- 지붕 위에서 작업 중 떨어짐 방지 조치 철저
  - 지붕 채광창 등 강도가 약한 재료로 덮은 지붕 위에서 작업을 할 때 근로자가 채광창을 밟아 파손되어 떨어질 우려가 있는 경우에는 폭 30cm 이상의 작업발판을 설치하고 작업을 하거나
  - 지붕 용마루 등 적절한 곳에 안전대부착설비를 설치하고 근로자는 안전 대부착설비에 안전대를 체결한 후 작업 및 이동조치토록 관리감독 철저
- 개인보호구 지급 및 착용 철저
  - 개인보호구인 안전모를 지급 및 착용토록 관리감독 철저
